# Asbestinventarisatetest

Montaigneweg 11, 3620 Lanaken

Attestnummer : 20240314-000395.000

**Niet-asbestveilig**

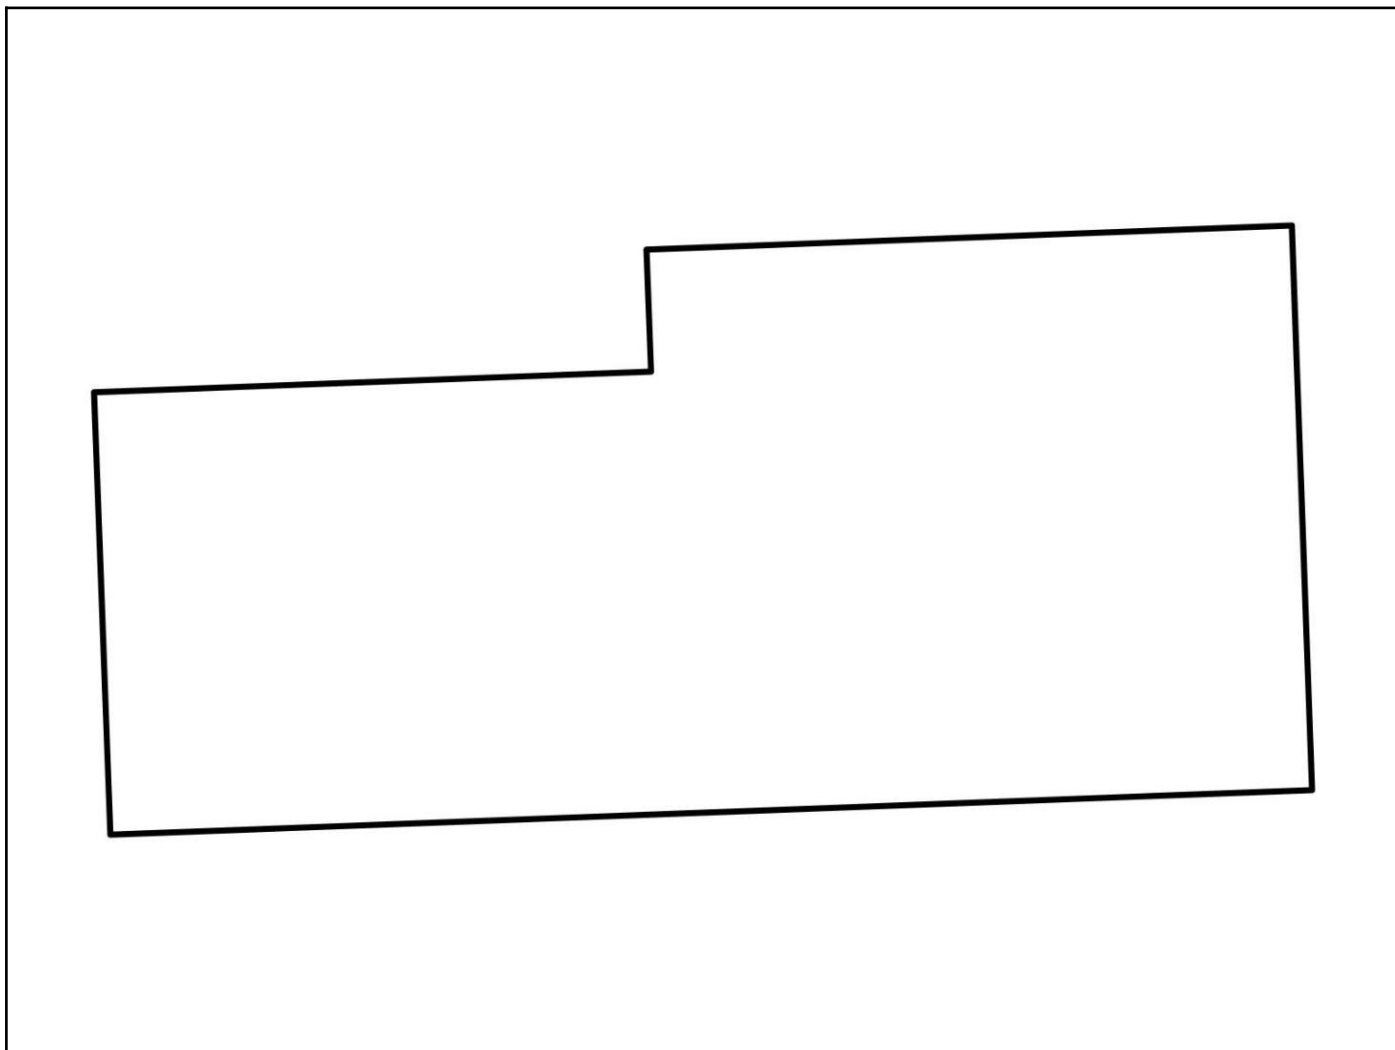
## Plan 2.1: Garage

# Fiche 1: Golfplaten + opstaande golfplaten voorkant garage als gevelbekleding

- Eenvoudige handelingen: mag via doe-het-zelf of door werknemer(s) met opleidingsattest eenvoudige handelingen  
Draag een FFP3 masker, contacteer uw gemeente omtrent het asbestafbouwbeleid, schroef de platen na grondig bevochtigen los, verpak deze dubbel en voer ze af.
