# Asbestinventarisatetest

Staatsbaan 52, 3620 Lanaken

Attestnummer : 20250619-000309.000

Uitgegeven op : 19.06.2025

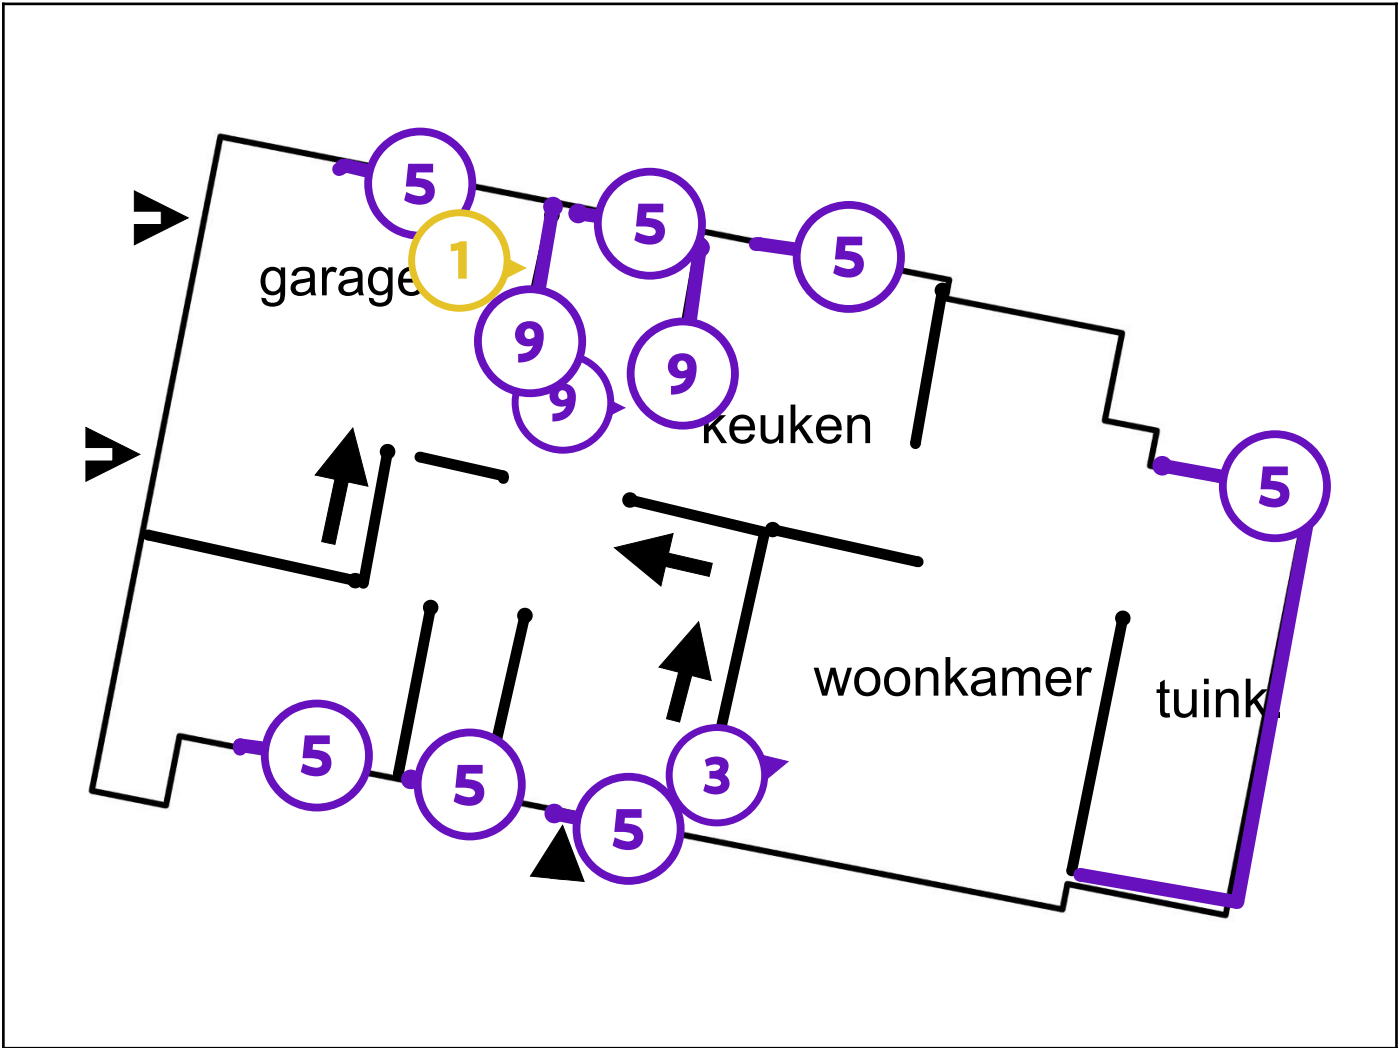
Plan 1.2: nv0

| Beschrijving | Type | Actie |
|---|---|---|
| 9. eventuele tegellijm achter wandtegels badkamer en wc | Advies | - |

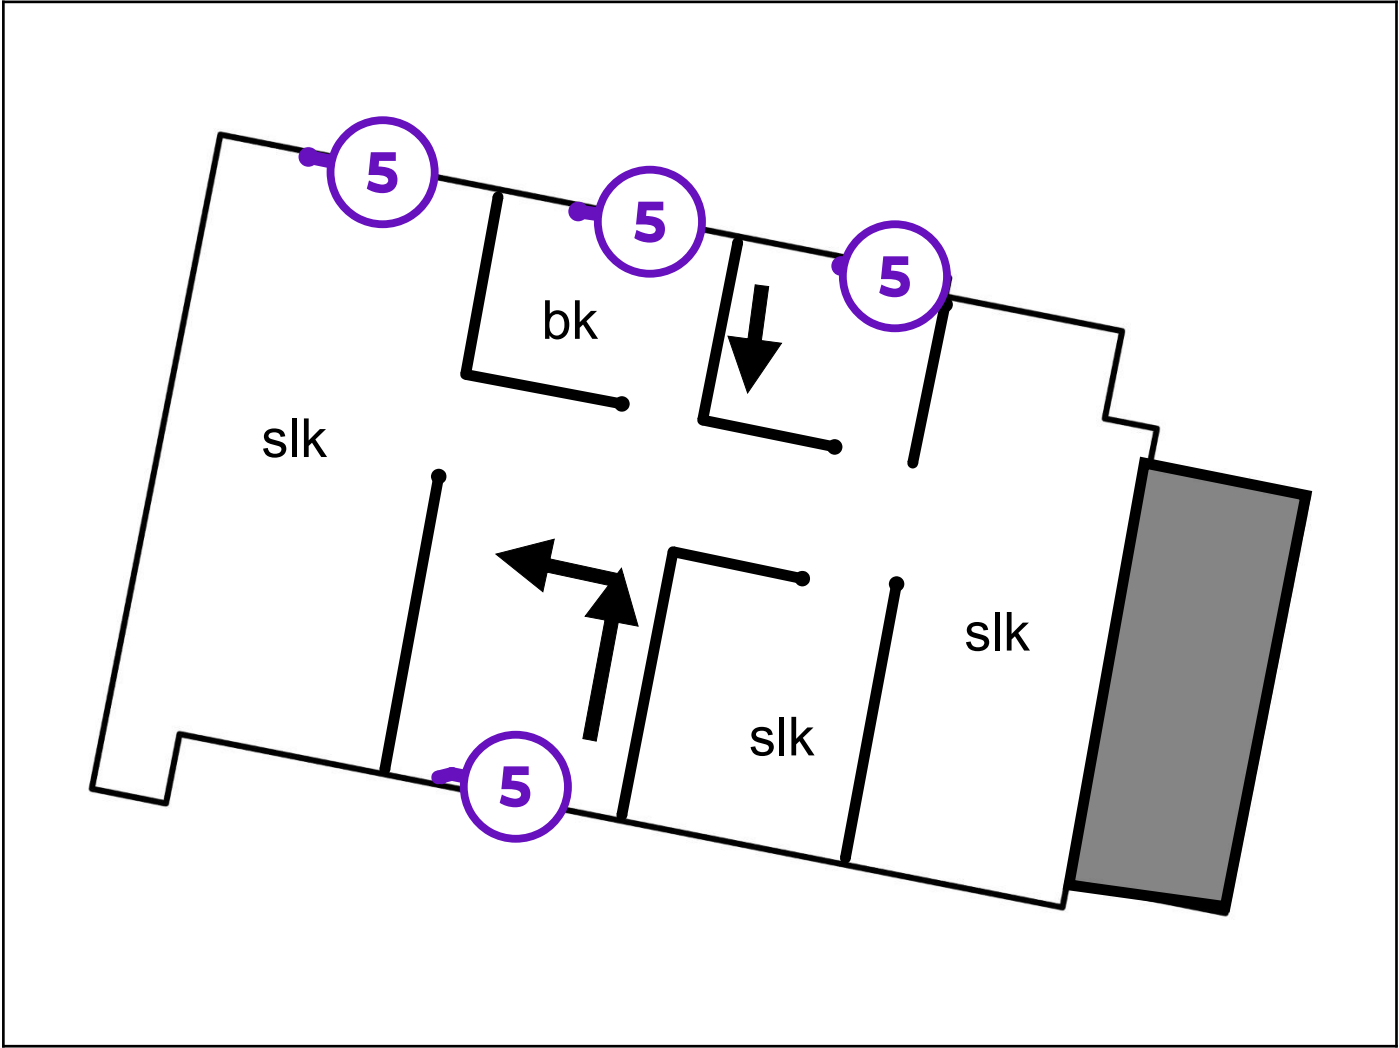
Plan 1.4: nv1

| Beschrijving | Type | Actie |
|---|---|---|
| 5. siliconen ramen | Advies | - |

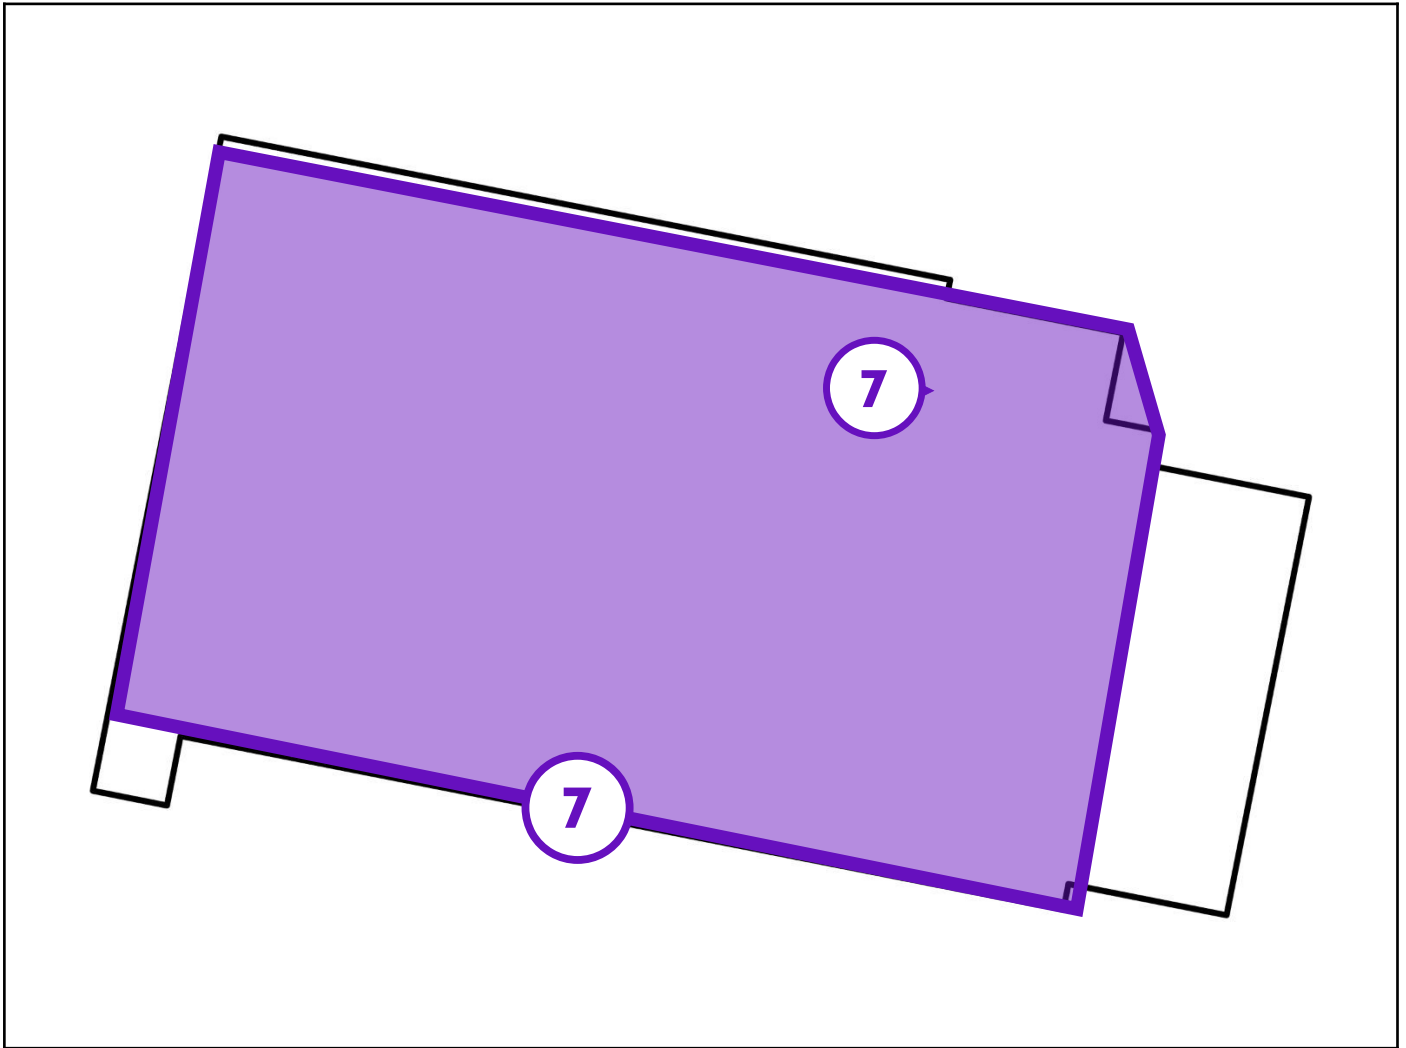
## Plan 1.5: dakenplan

| Beschrijving | Type | Actie |
|---|---|---|
| 7. Onderdak van de woning is uit doek | Advies | - |

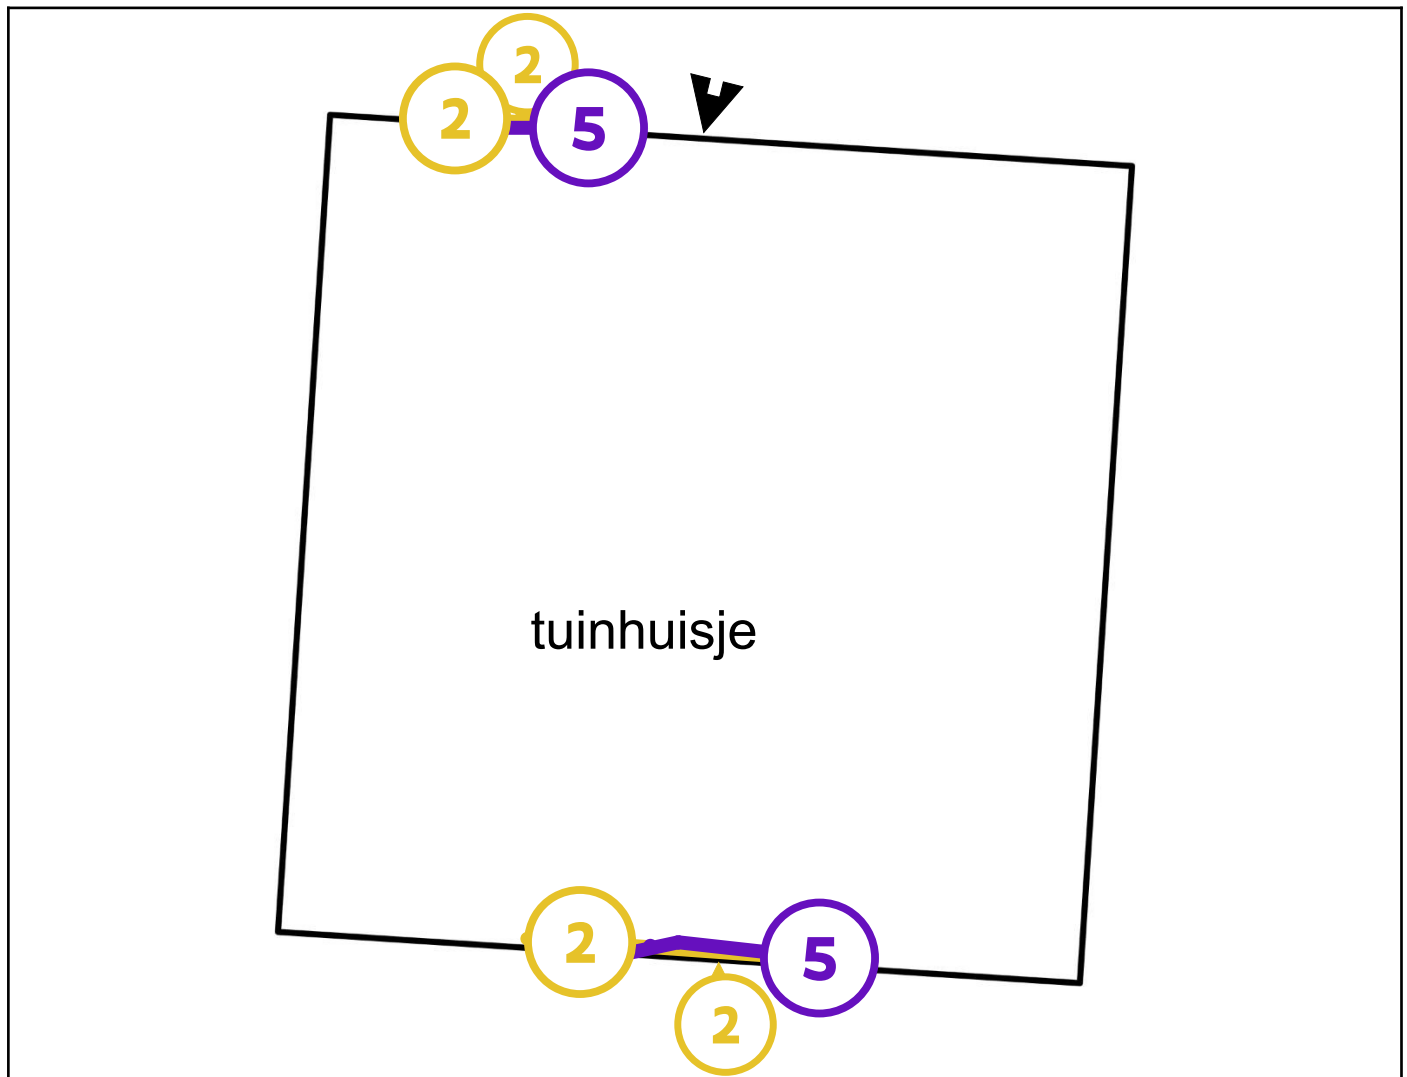
## Plan 2.1: tuinhuisje plan

| Beschrijving | Type | Actie |
|---|---|---|
| 5. siliconen ramen | Advies | - |

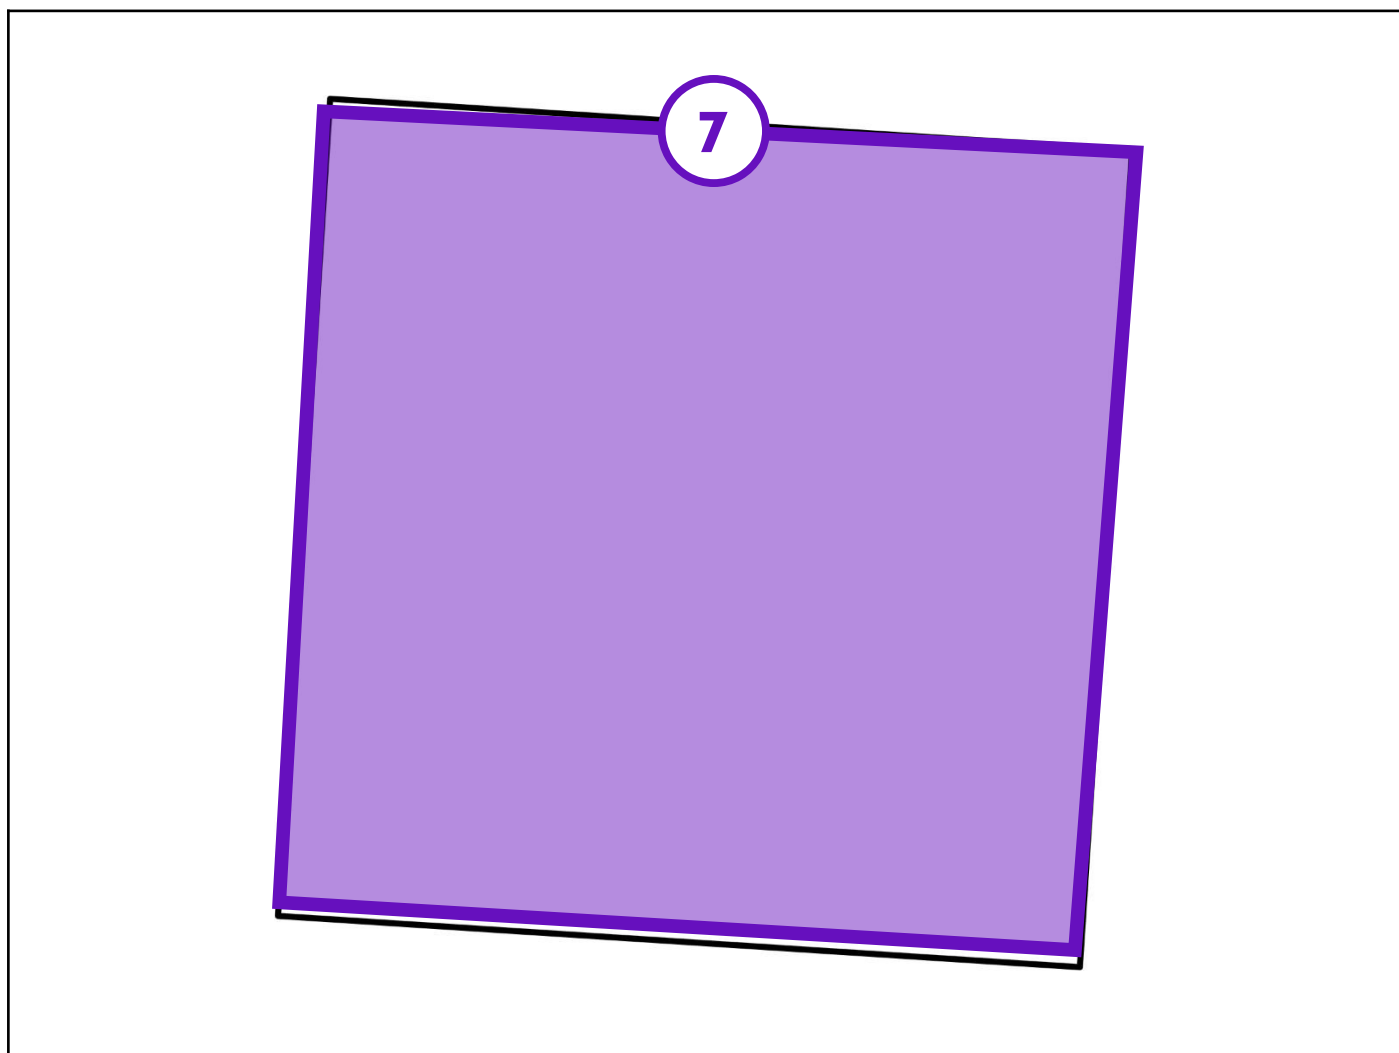
## Plan 2.2: tuinhuisje dakenplan

| Beschrijving | Type | Actie |
|---|---|---|
| 7. Onderdak van de woning is uit doek | Advies | - |

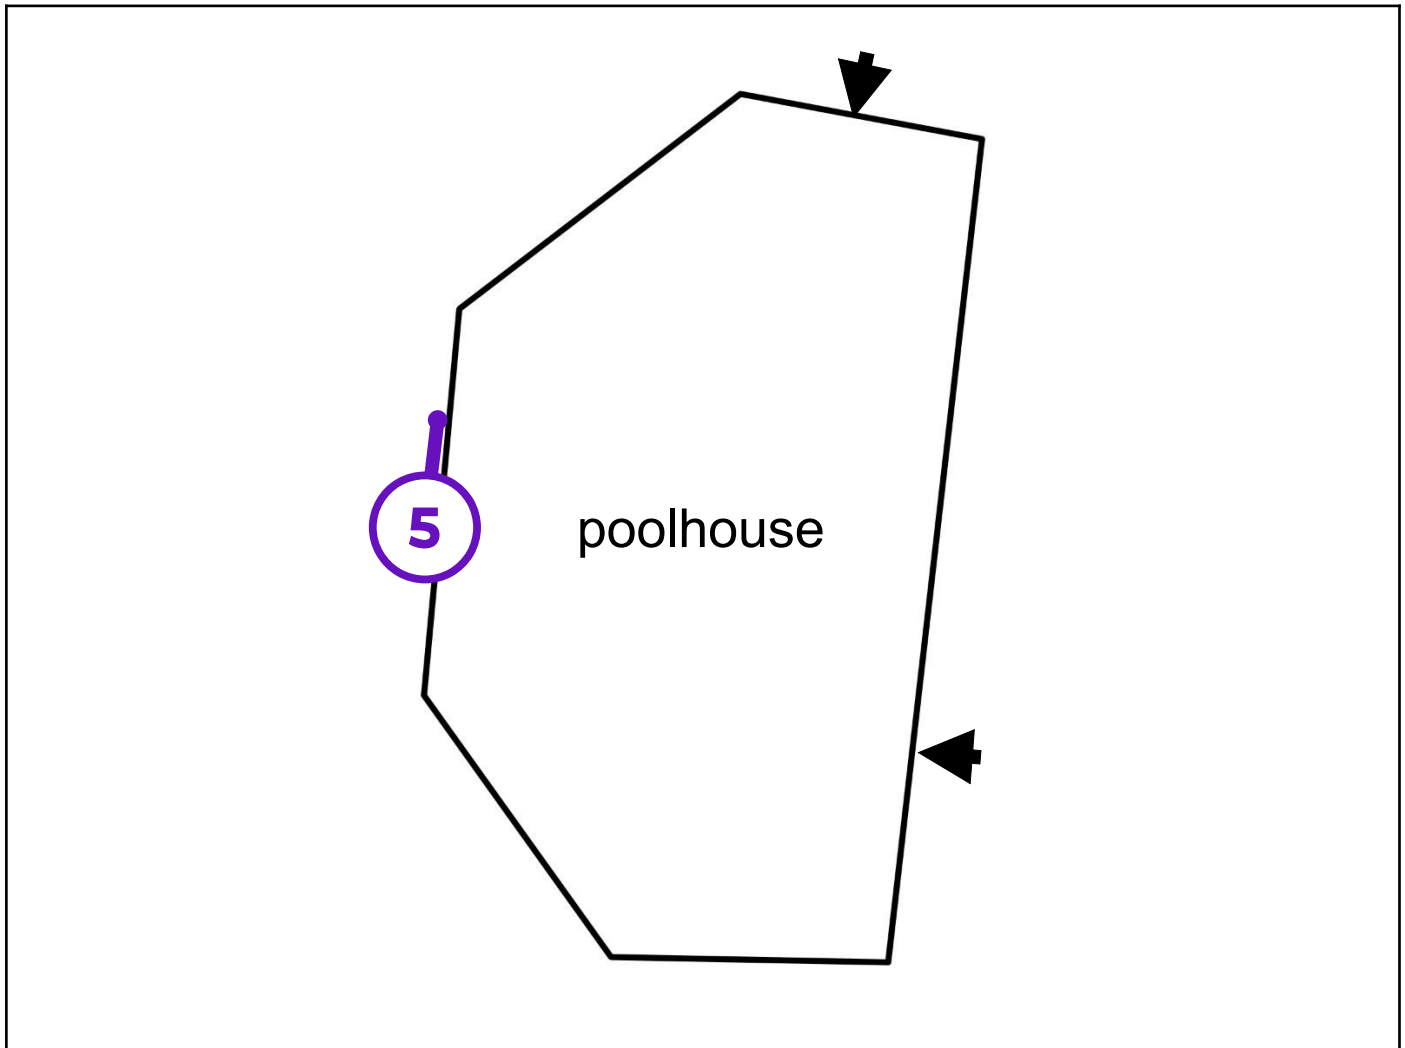
## Plan 3.1: poolhouse plan

| Beschrijving | Type | Actie |
|---|---|---|
| 5. siliconen ramen | Advies | - |
