# Asbestinventarisatetest

Populierenlaan 57/3, 3621 Lanaken

Attestnummer : 20250923-000323.000

**Asbestveilig** (maar niet asbestvrij)

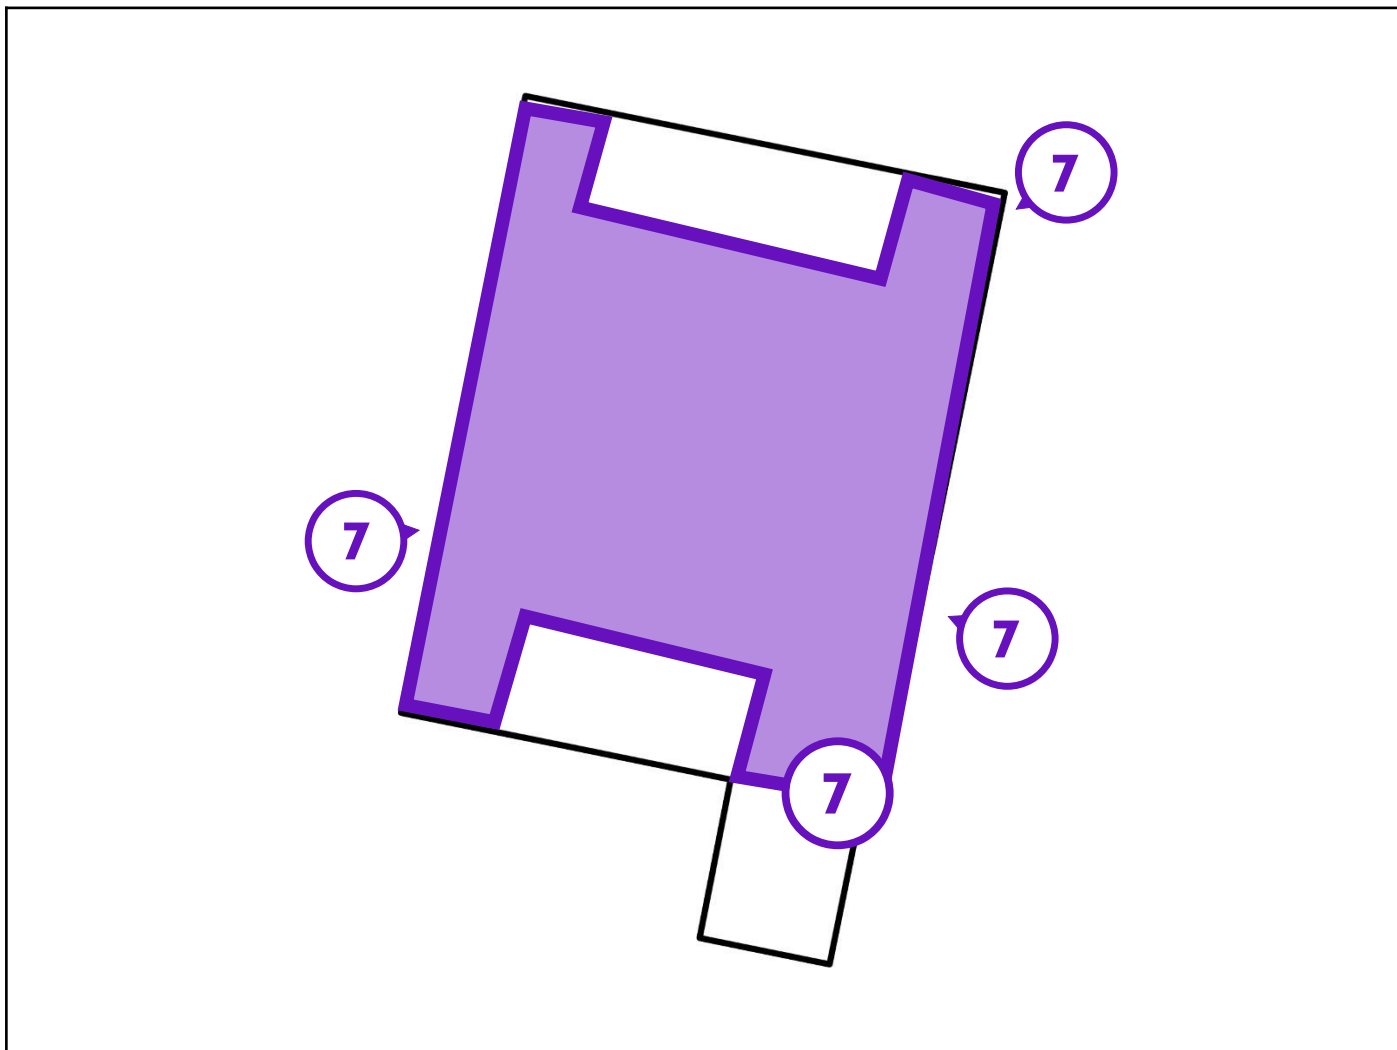
## Plan 1.2: dakenplan

| Beschrijving | Type | Actie |
|---|---|---|
| 7. leien dak en gevelbekleding (gemene delen) | Advies | - |

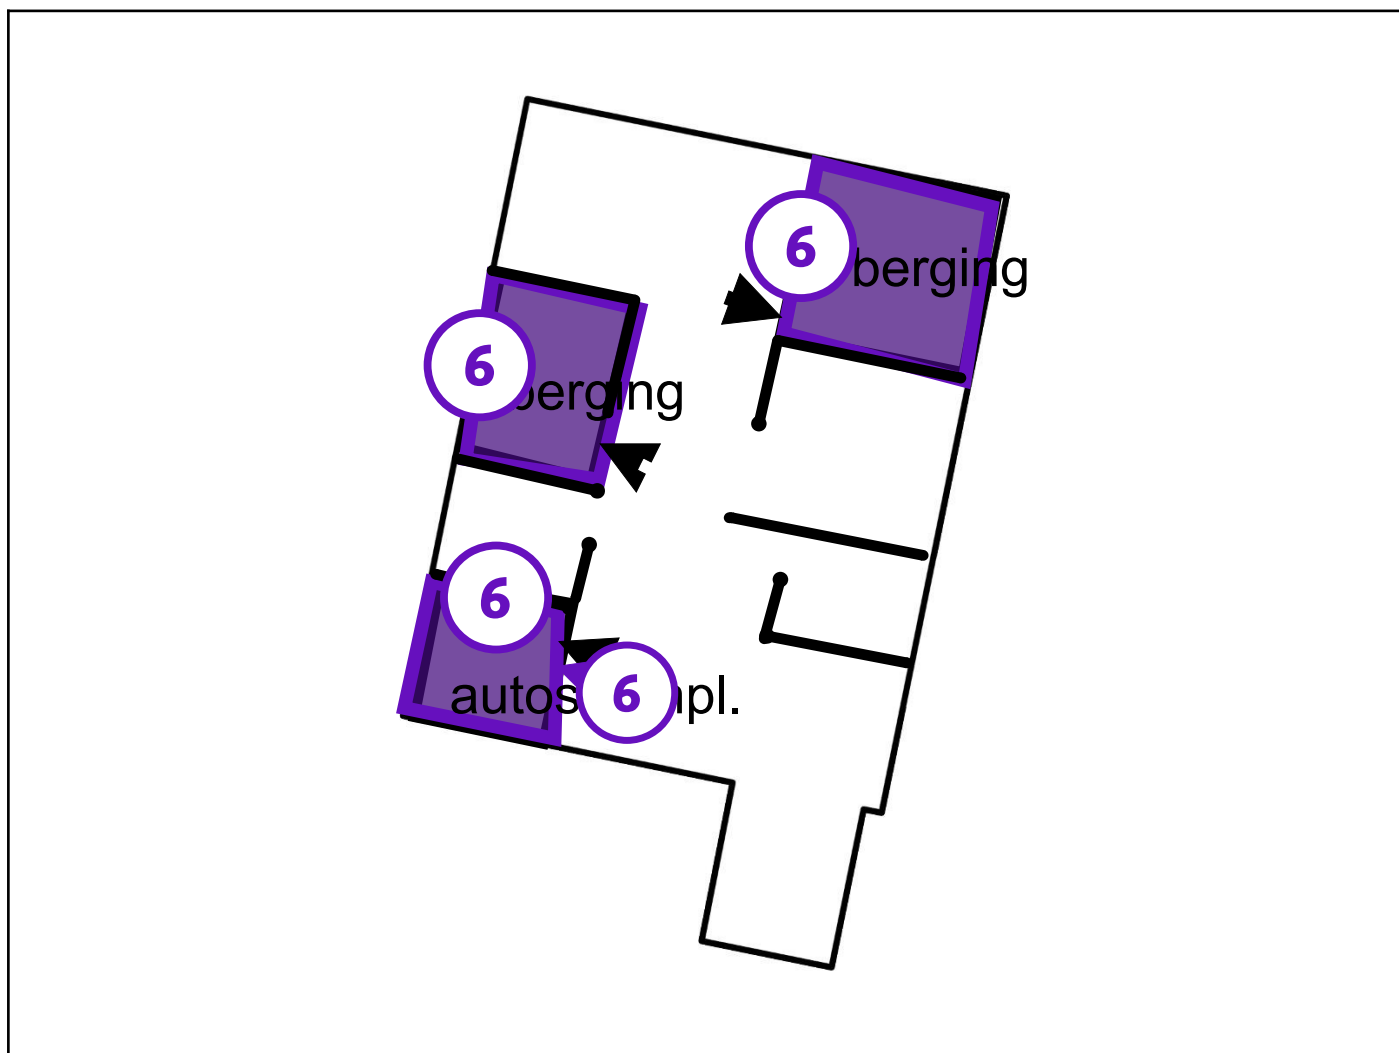
## Plan 1.3: kelder

| Beschrijving | Type | Actie |
|---|---|---|
| 6. 2 x kelderberging en autostaanplaats | Advies | - |
