Asbestinventarisatetest

Broekstraat 98, 3630 Maasmechelen

Attestnummer : 20250926-000126.000

Uitgegeven op : 26.09.2025

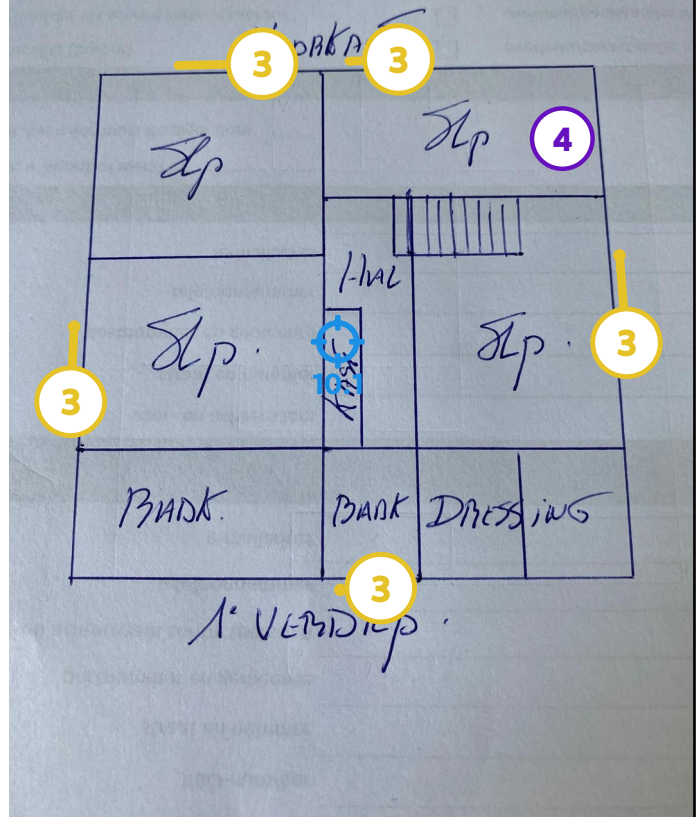
Plan 1.1: 1e verdiep

Beschrijving	Type	Actie
3. Cementen venstertabletten buiten	Asbestmateriaal	Zorgvuldig beheren
4. Schoorsteen op plat dak boven 1e verdiep	Beperking	-
10. Pleister wanden	Geen asbest	-
10.1 Code: 1909PL01	Mengmonster	-
11. Pleister plafond	Geen asbest	-

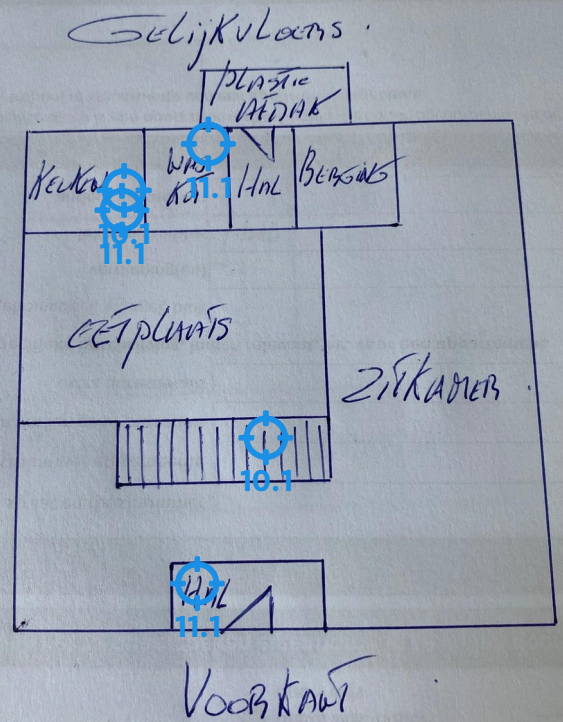
Plan 1.2: Gelijkvloers verdiep

Beschrijving	Type	Actie
10. Pleister wanden	Geen asbest	-
10.1 Code: 1909PL01	Mengmonster	-
11. Pleister plafond	Geen asbest	-
11.1 Code: 1909PL02	Mengmonster	-

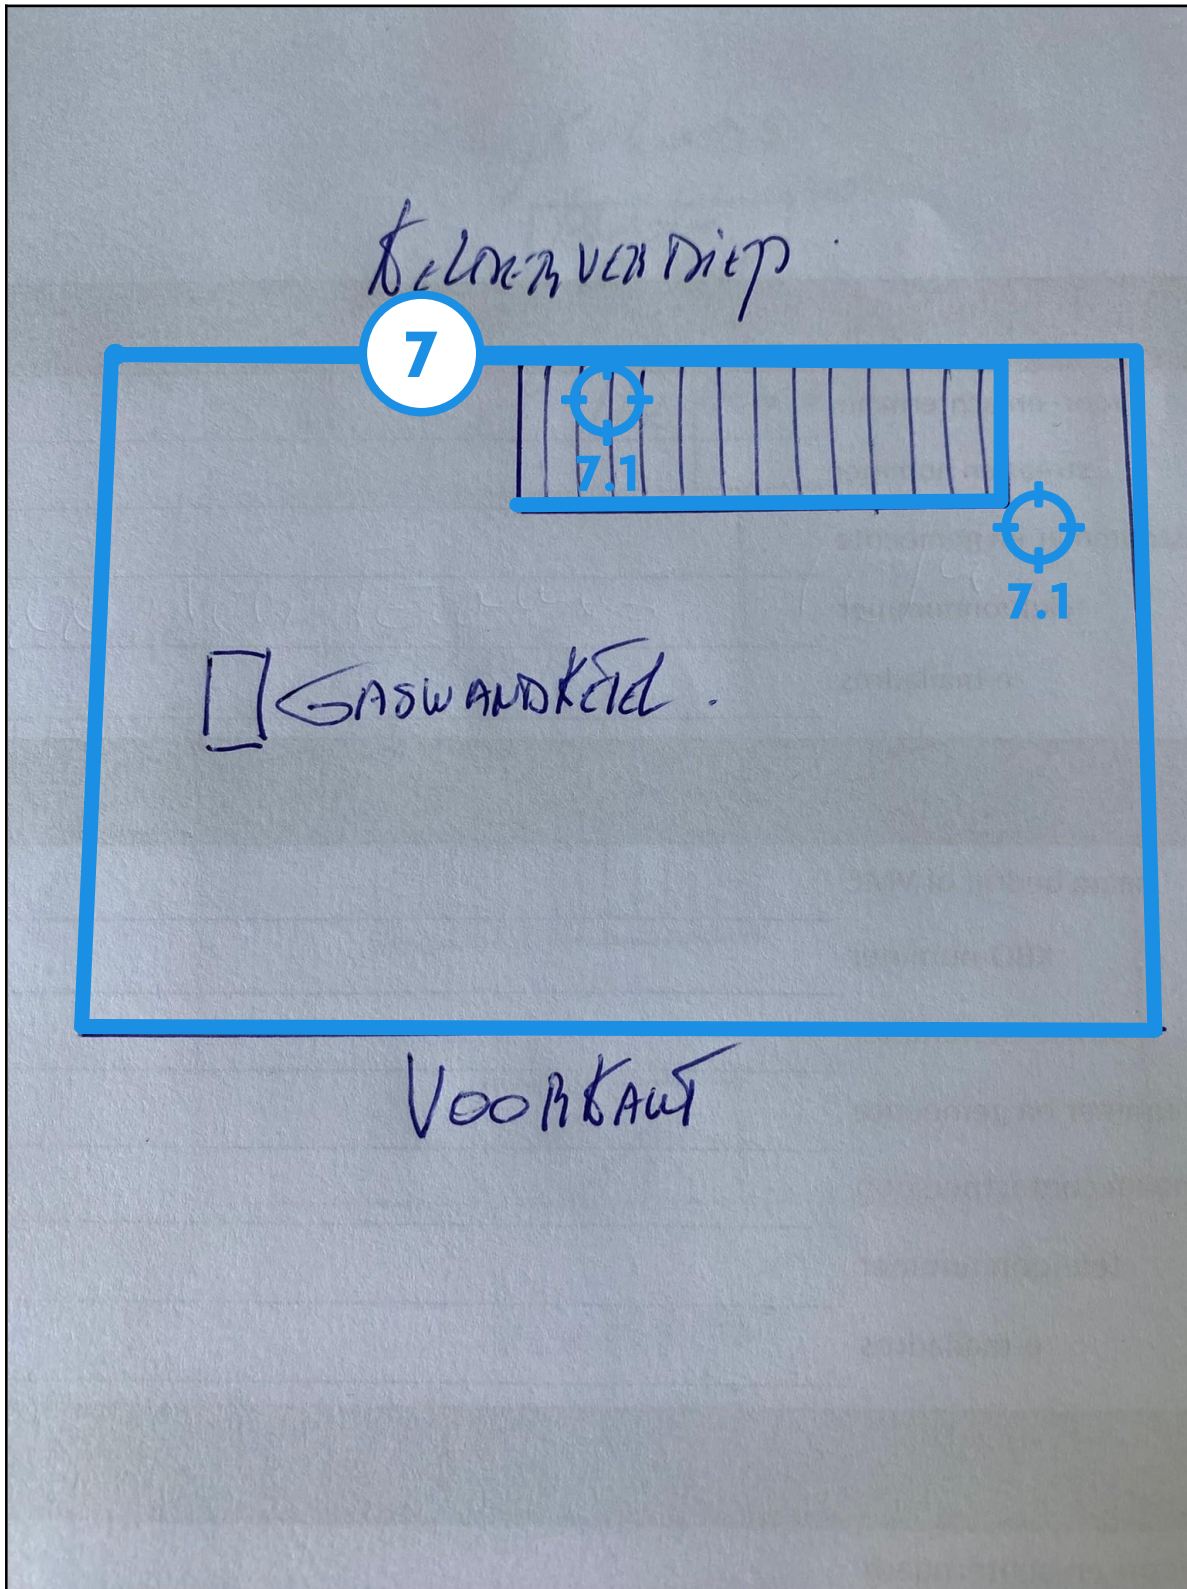
Plan 1.3: Kelderverdiep

7. Aparte smeerlaag kelder	Geen asbest	-
7.1 Code: 1909PL03	Mengmonster	-

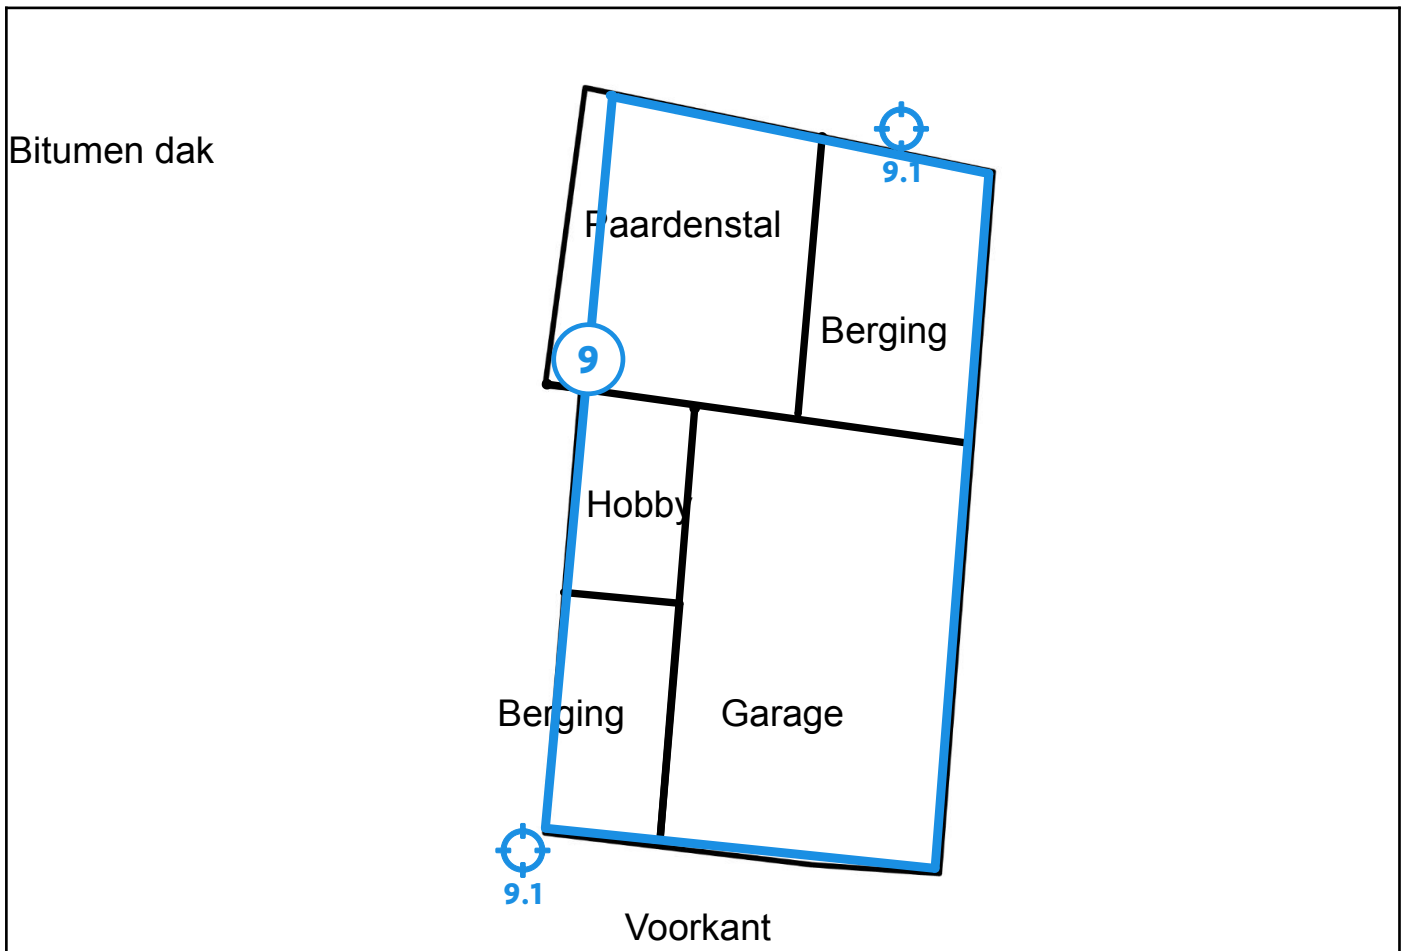
Plan 2.1: Bijgebouw plan

Beschrijving	Type	Actie
9. Crepi bijgebouw garage/berging	Geen asbest	-
9.1 Code: 1909CR01	Mengmonster	-

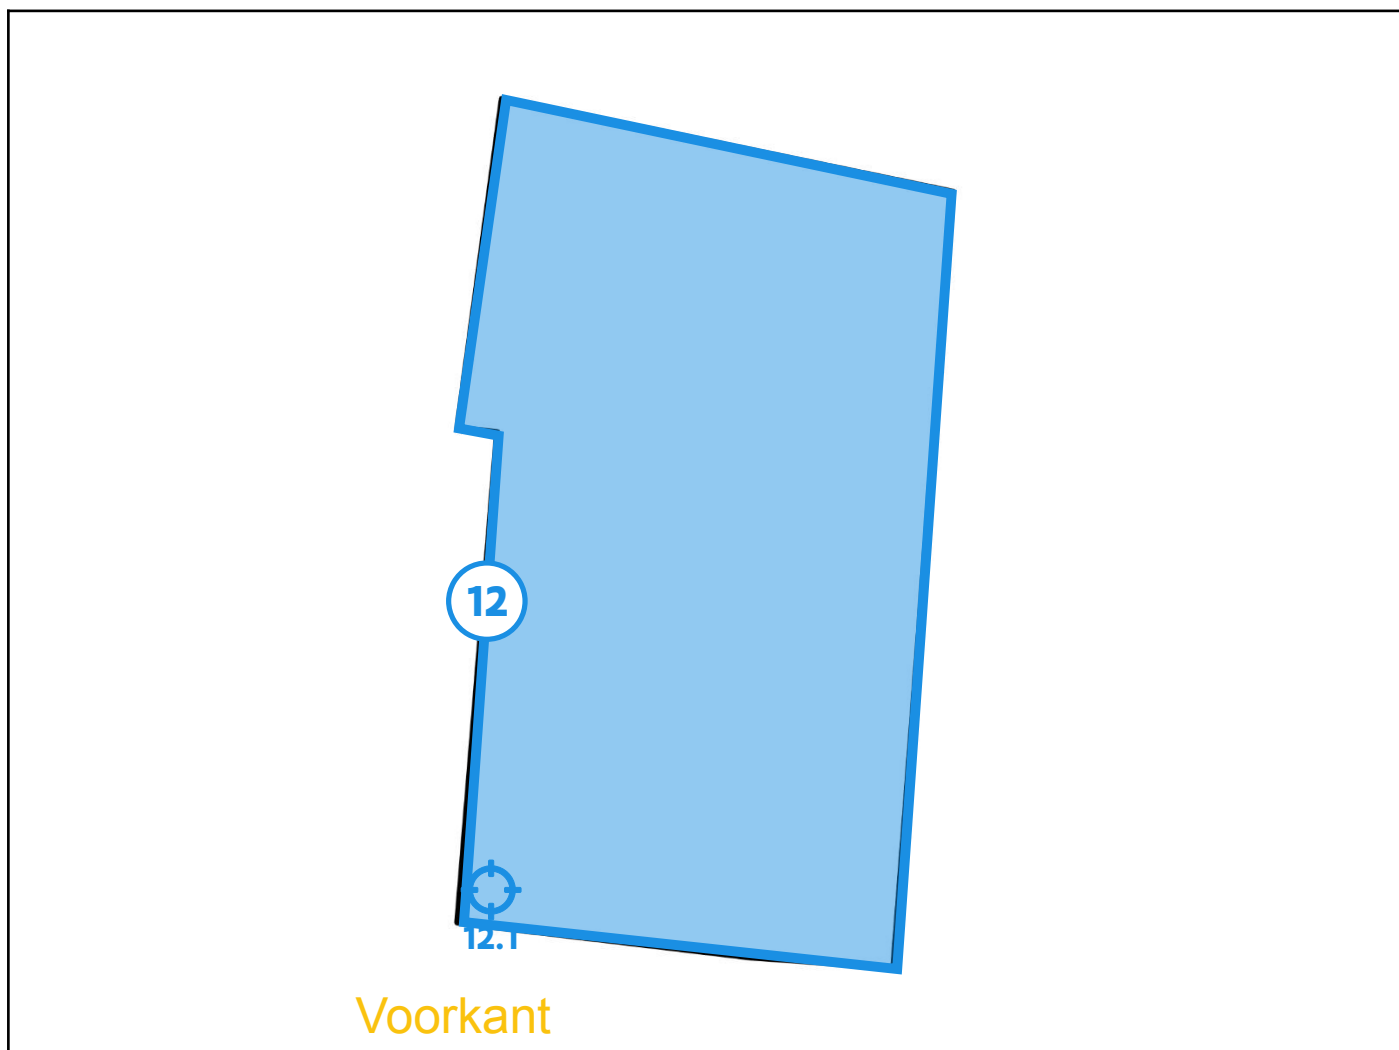
Plan 2.2: Bijgebouw plan

Beschrijving	Type	Actie
12. Bitumen dak garage/berging	Geen asbest	-
12.1 Code: 1909BI01	Puntmonster	-

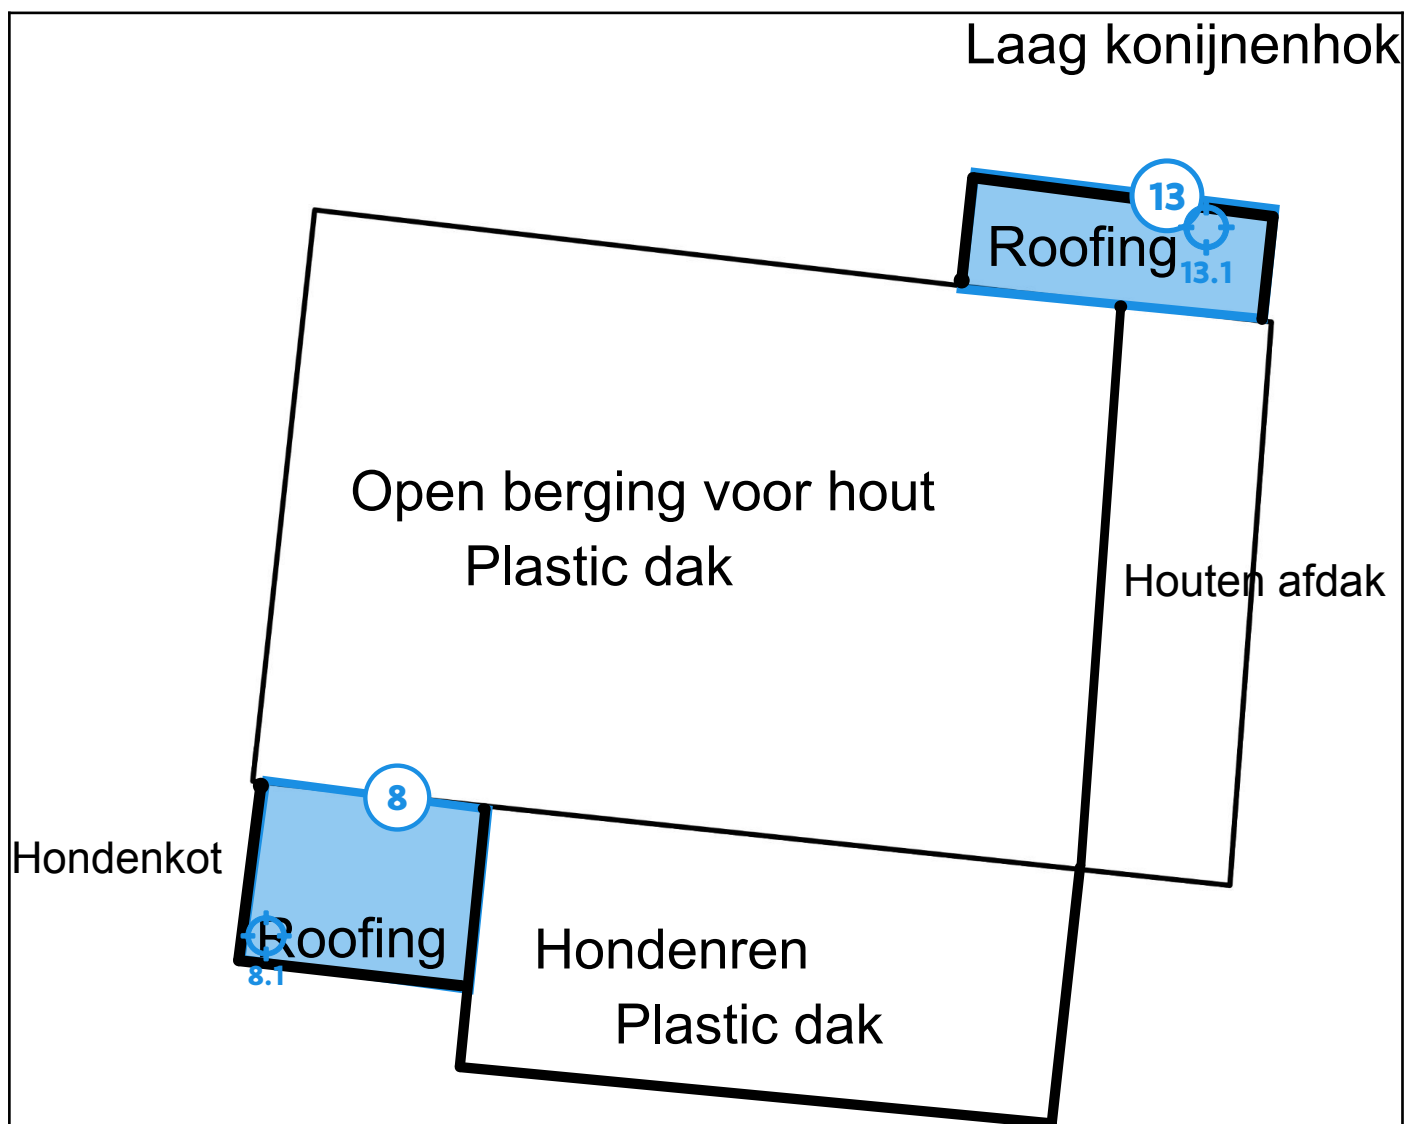
Plan 3.1: Bijgebouw plan

Beschrijving	Type	Actie
8. Roofing hondenkot	Geen asbest	-
8.1 Code: 1909RO01	Puntmonster	-
13. Roofing konijnenhok	Geen asbest	-
13.1 Code: 1909RO02	Puntmonster	-
