# Asbestinventarisatetest

Linkesstraat 8, 3690 Zutendaal

Attestnummer : **20251222-000427.000**

Uitgegeven op : **22.12.2025**

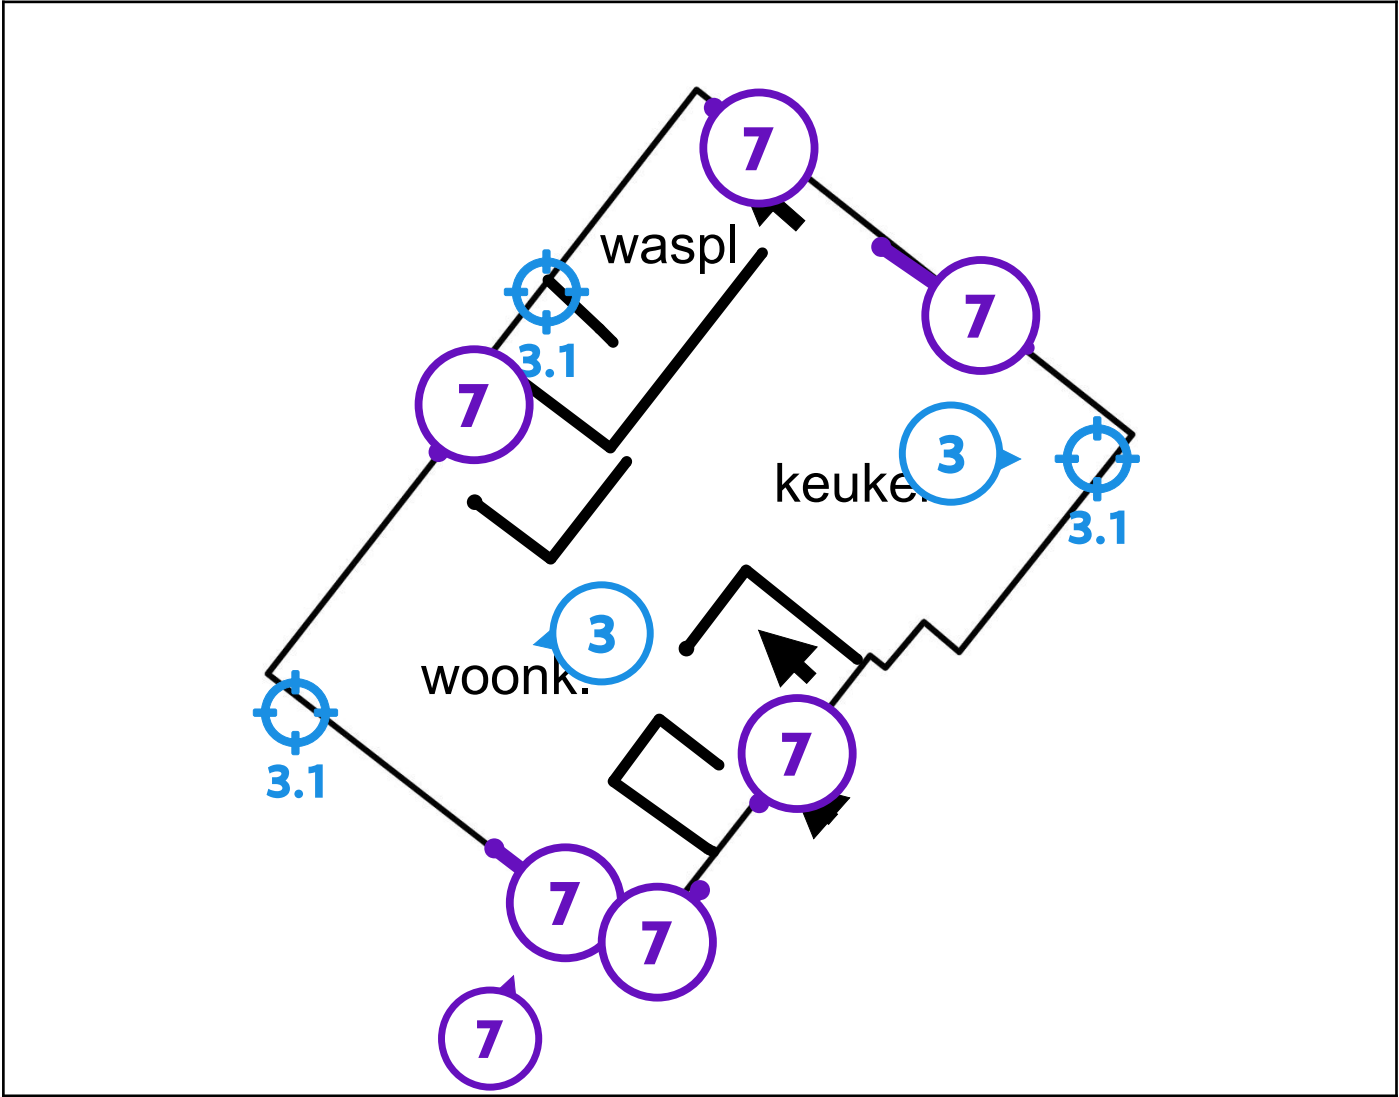
Plan 1.2: nv0

| Beschrijving | Type | Actie |
|---|---|---|
| 7. siliconen ramen | Overige ruimte of materiaal | - |

| Beschrijving | Notitie | Terug te vinden op plannen |
|---|---|---|
| Fiche 7: siliconen ramen | de kit is elastisch en indrukbaar wat aangeeft dat er weekmakers inzitten en geen asbestvezels anders was deze keihard geweest | Plan 1.2: nv0<br>Plan 1.3: nv1 |

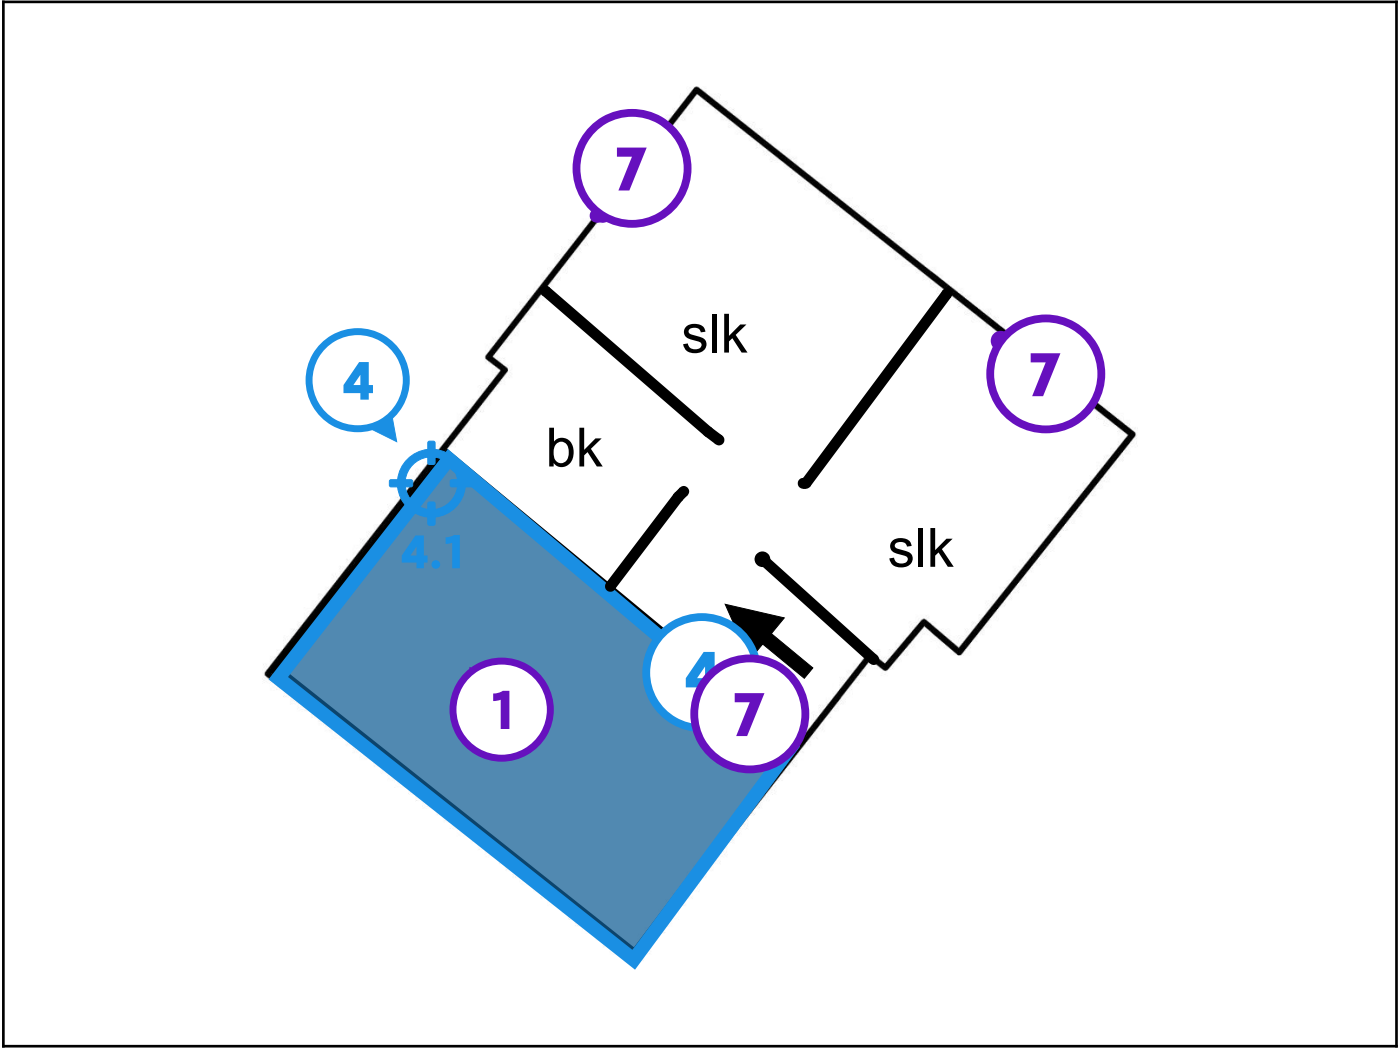
Plan 1.3: nv1

| Beschrijving | Type | Actie |
|---|---|---|
| 7. siliconen ramen | Overige ruimte of materiaal | - |

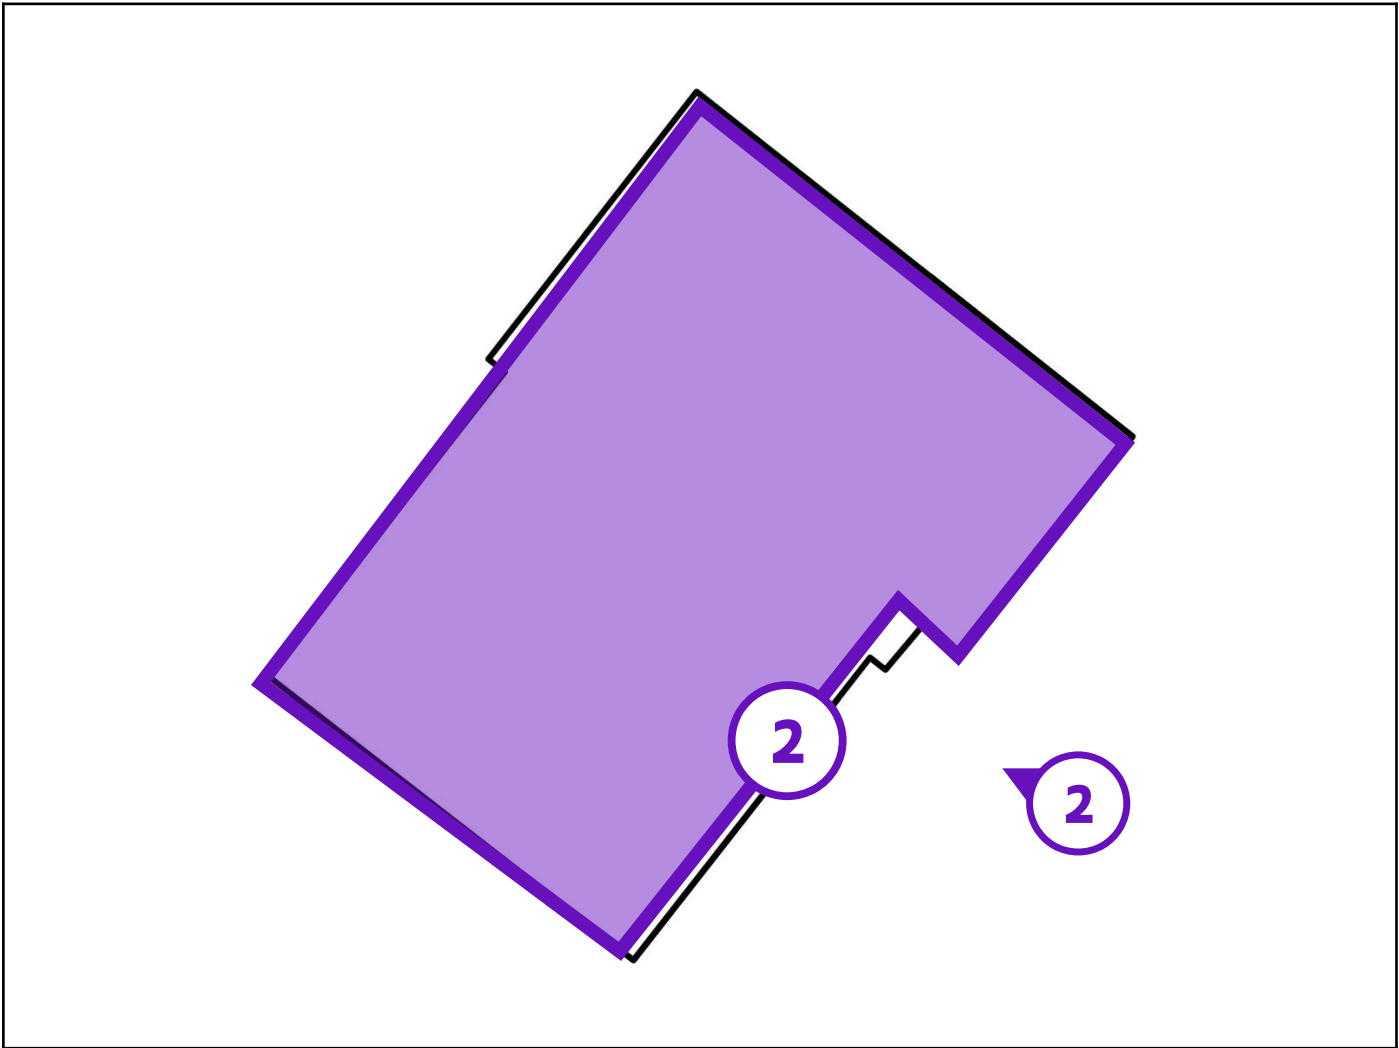
# Plan 1.5: dakenplan

| Beschrijving | Type | Actie |
|---|---|---|
| 2. onderliggende roofinglagen | Advies | - |

| Opmerking | Deze oppervlakte, volumes en gewichten zijn niet gemeten, maar geschat op basis van een benadering van de aanwezige roofing (de opgegeven hoeveelheden mogen niet gebruikt worden als maatstaf voor heffingen). Om gevolgschade en lekkages te voorkomen en niet destructief te werk te gaan, is alleen de toplaag bemonsterd. We kunnen geen uitspraak doen over de onderliggende lagen. Bij renovatie of sloop dient er een destructief onderzoek uitgevoerd te worden van de roofing. |

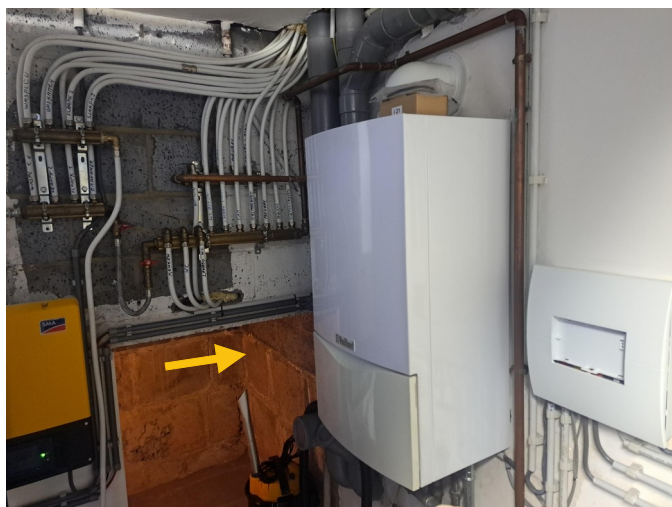
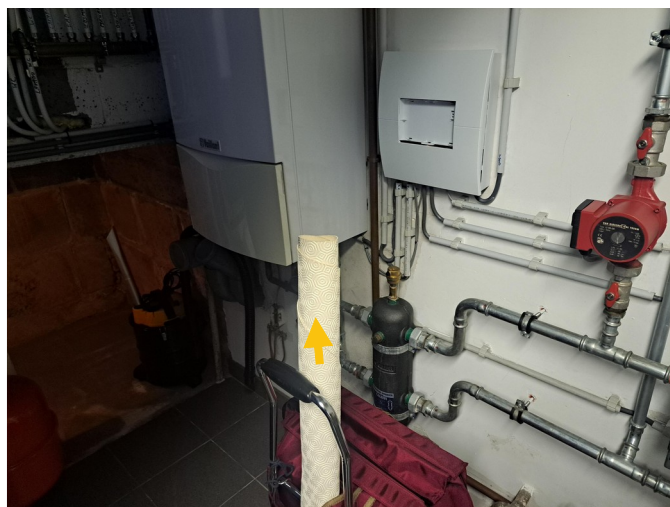
### Fiche 5: Stookketel / Brander

| Beschrijving | Type | Actie |
|---|---|---|
| 5. Stookketel / Brander | Overige ruimte of materiaal | - |
