# Asbestinventarisatetest

Tournebride 7, 3620 Lanaken

Attestnummer : 20250617-000191.000

Uitgegeven op : 17.06.2025

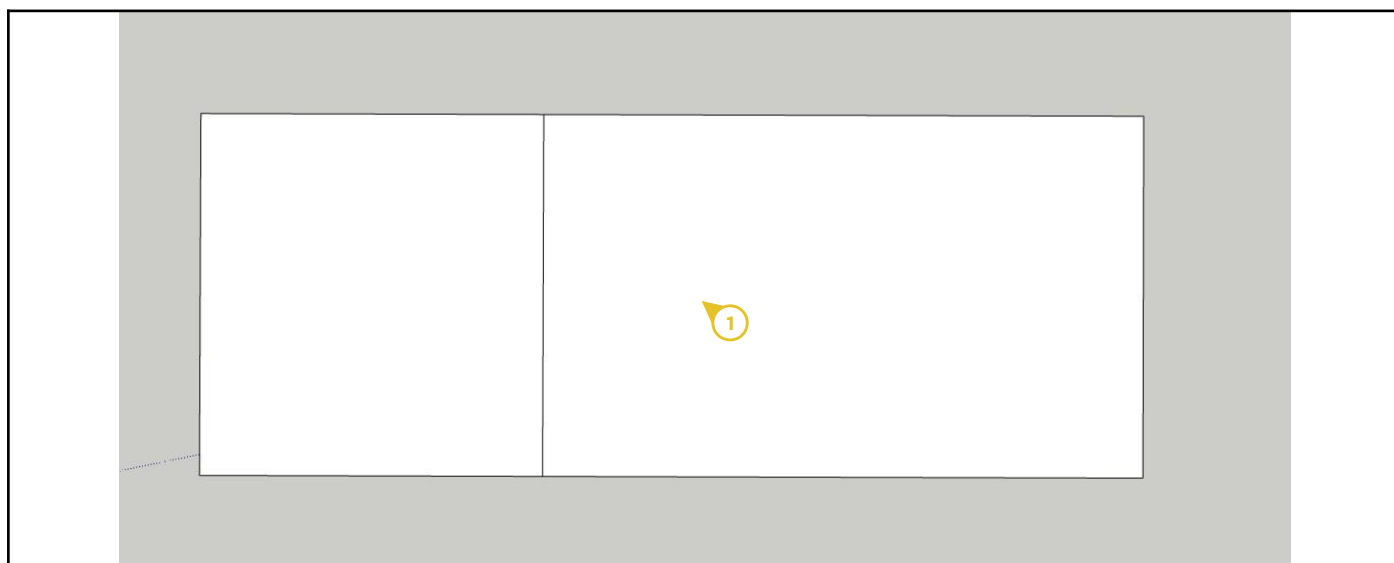
## Plan 1.3: zolder

| Beschrijving | Type | Actie |
|---|---|---|
| 1. Bakeliet | Asbestmateriaal | Zorgvuldig beheren |
