# Asbestinventarisatetest

Waterstraat 47, 3620 Lanaken

Attestnummer : 20260129-000300.000

Uitgegeven op : 29.01.2026

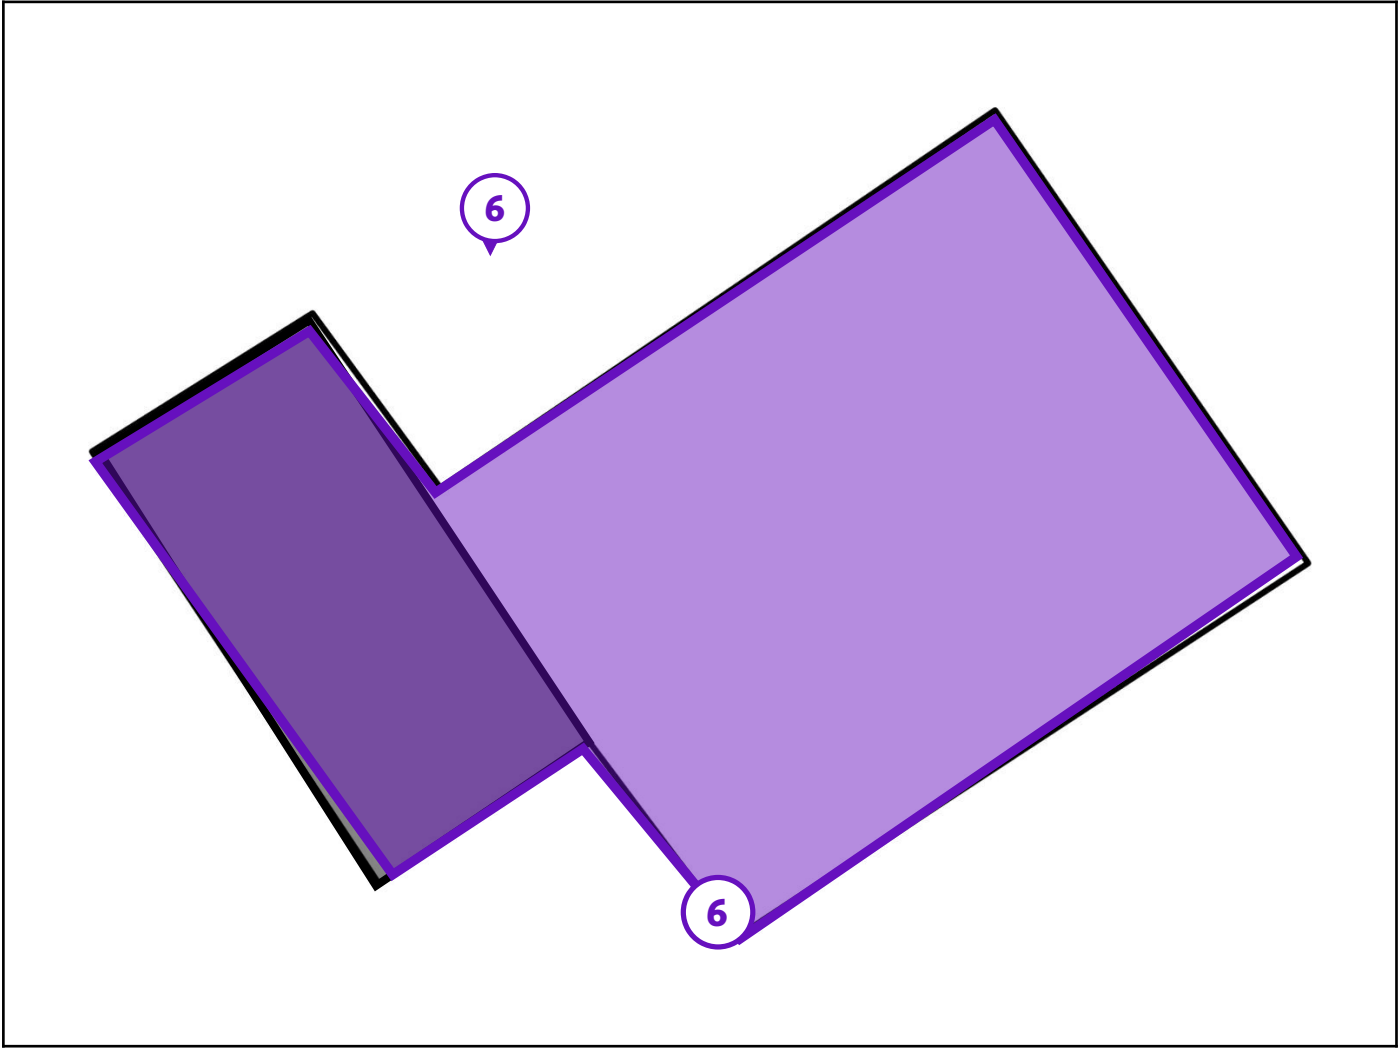
# Plan 1.5: dakenplan

| Beschrijving | Type | Actie |
|---|---|---|
| 1. Onderdak type menuiserite | Asbestmateriaal | Zorgvuldig beheren |
