Asbestinventarisatetest

Reistraat 9, 3620 Lanaken

Attestnummer : 20240430-000078.000

Uitgegeven op : 30.04.2024

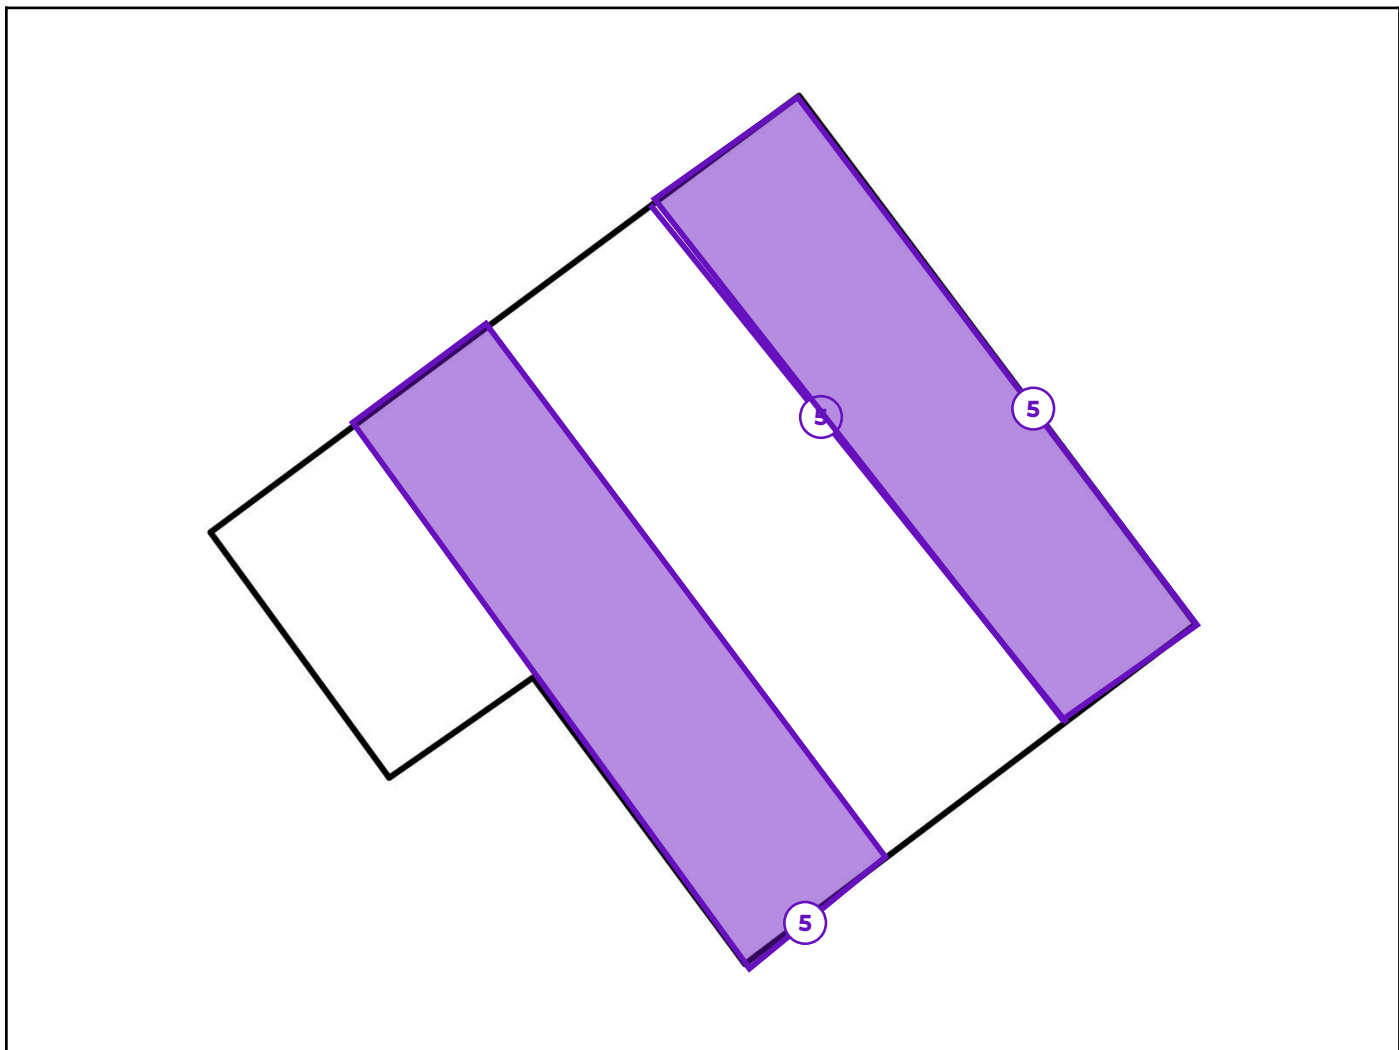
Plan 1.1: Kelder

Beschrijving	Type	Actie
5. Kruipkelders	Beperking	-

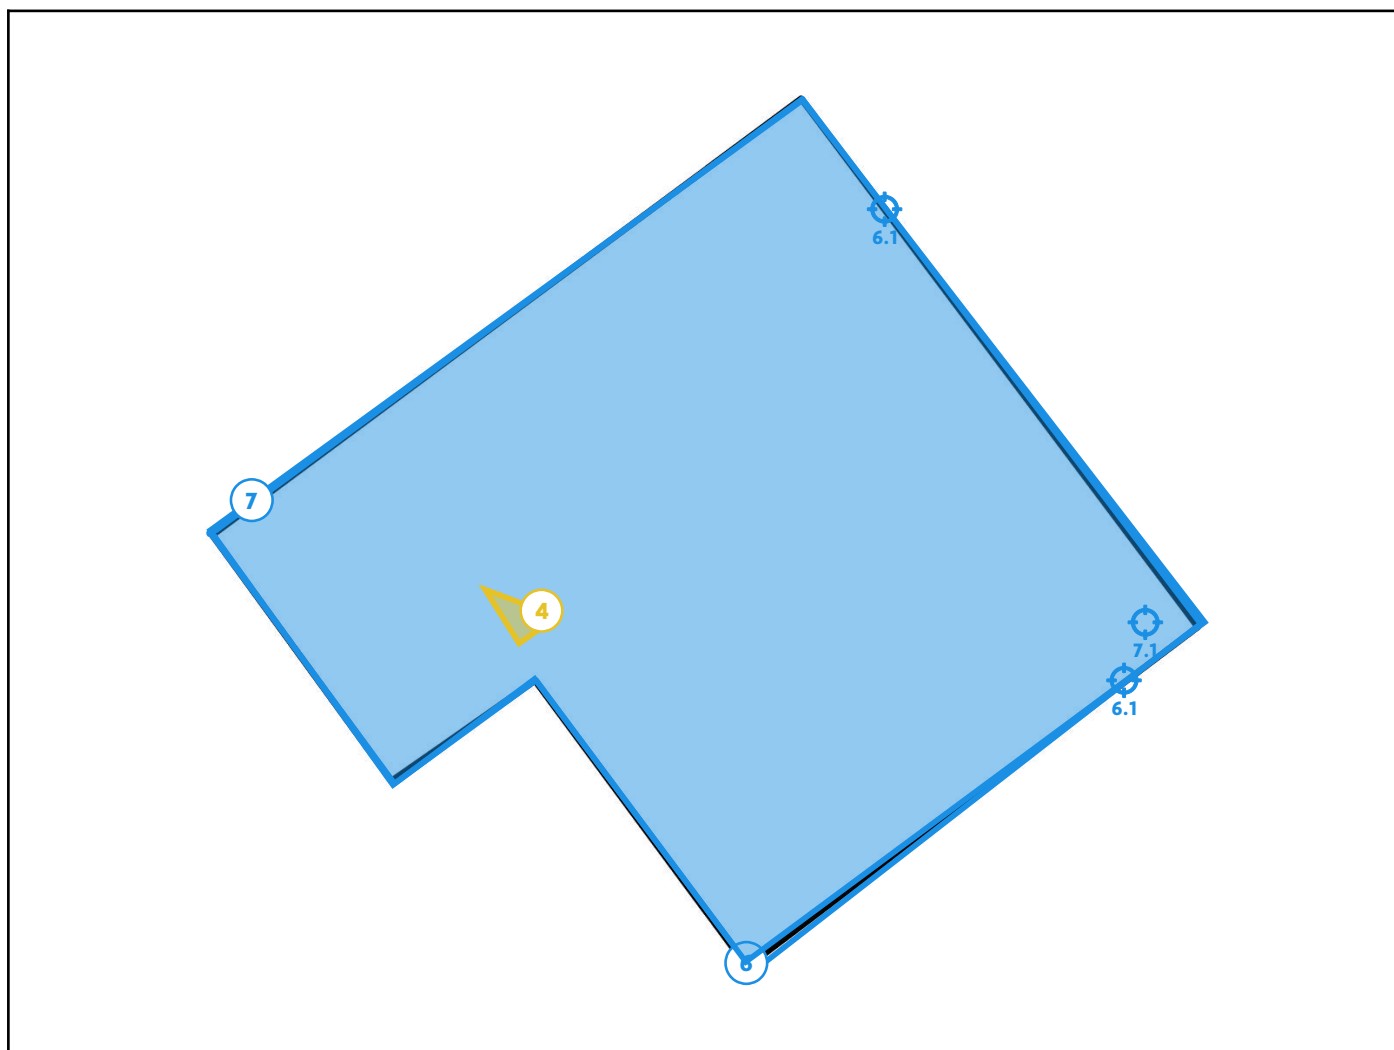
Plan 1.2: Gelijkvloers

Beschrijving	Type	Actie
4. Schakelaars	Asbestmateriaal	Zorgvuldig beheren
6. Pleisterwerk binnenmuren	Geen asbest	-
6.1 Code: MM01	Mengmonster	-
7. Pleisterwerk plafond	Geen asbest	-
7.1 Code: MM02	Mengmonster	-

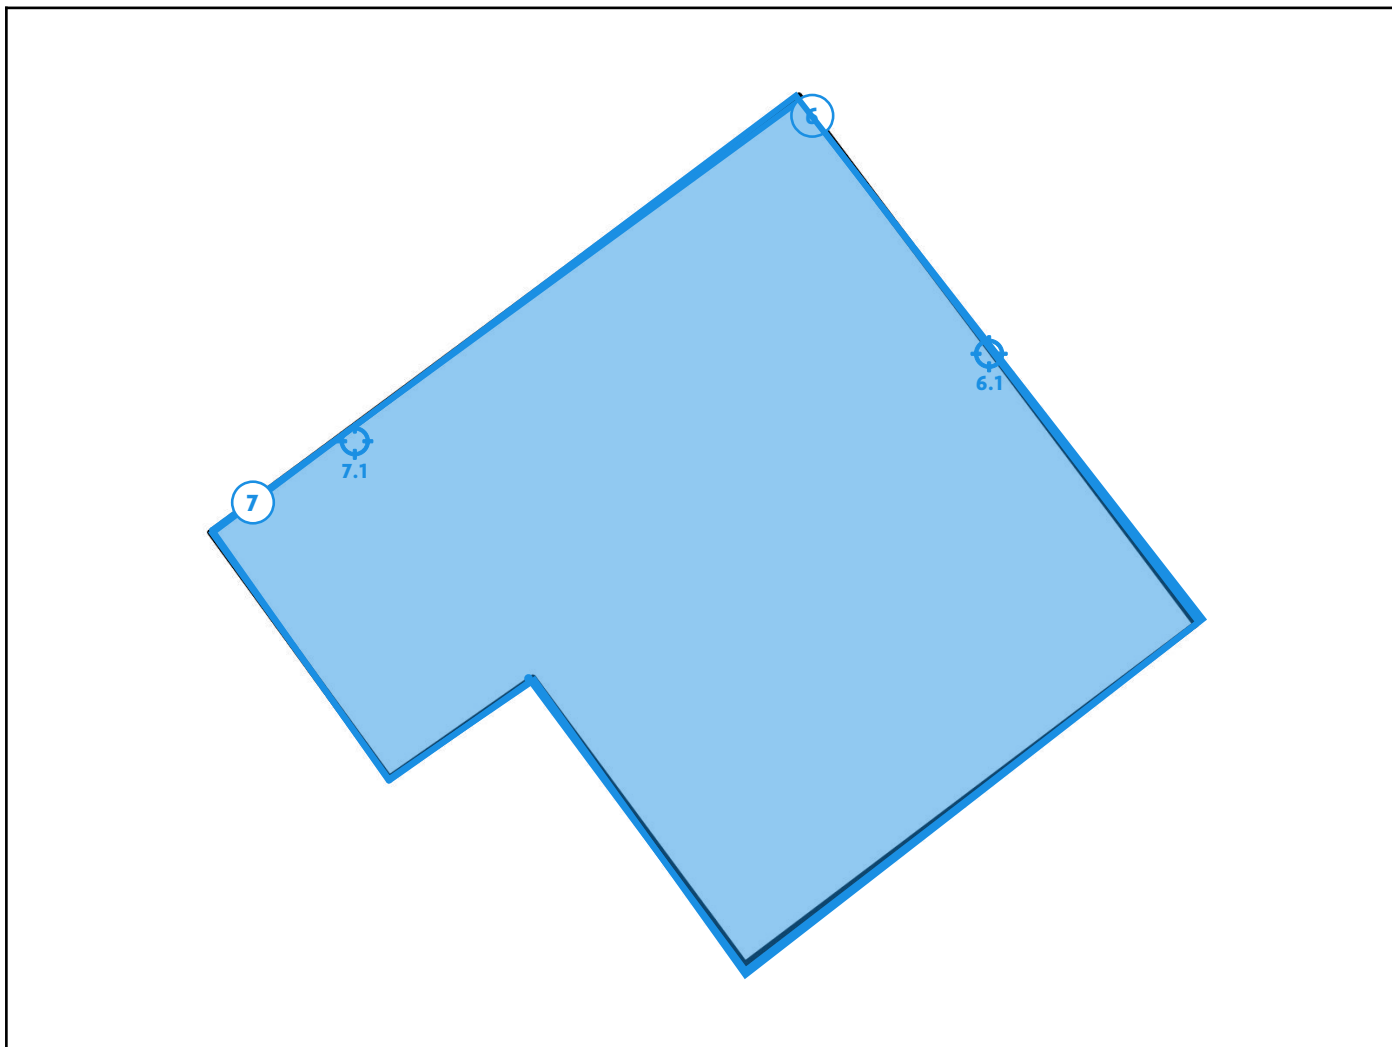
Plan 1.3: Verdieping

Beschrijving	Type	Actie
6. Pleisterwerk binnenmuren	Geen asbest	-
6.1 Code: MM01	Mengmonster	-
7. Pleisterwerk plafond	Geen asbest	-
7.1 Code: MM02	Mengmonster	-

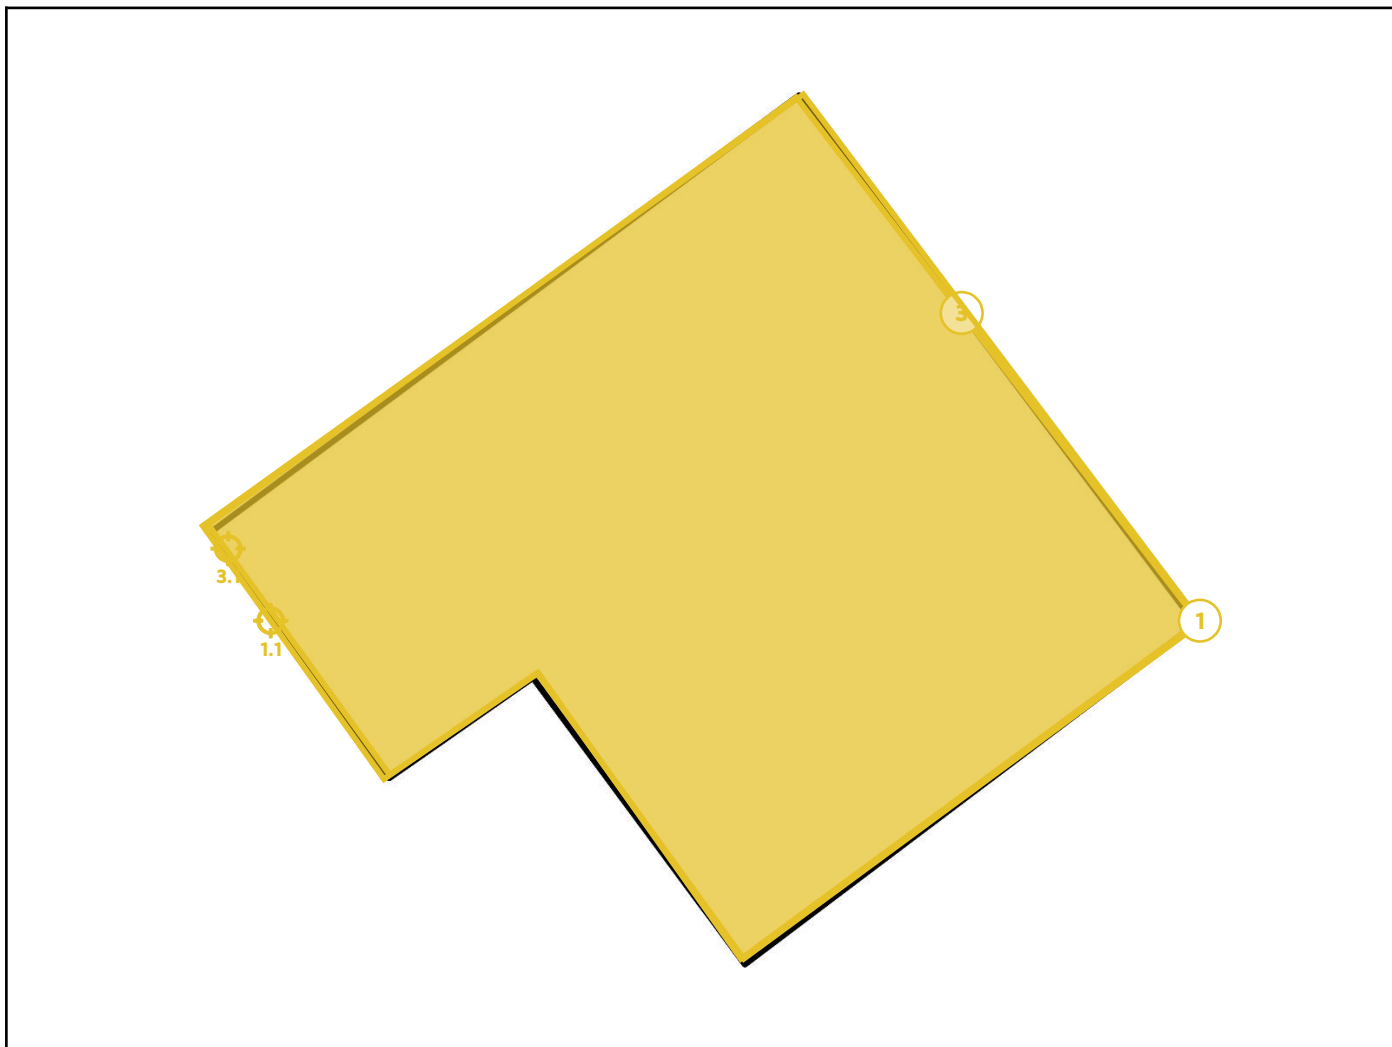
Plan 1.4: Zolder

Beschrijving	Type	Actie
1. Onderdak schuin dak	Asbestmateriaal	Zorgvuldig beheren
1.1 Code: PS01	Puntmonster	-
3. Leien dak	Asbestmateriaal	Zorgvuldig beheren
3.1 Code: PS03	Puntmonster	-

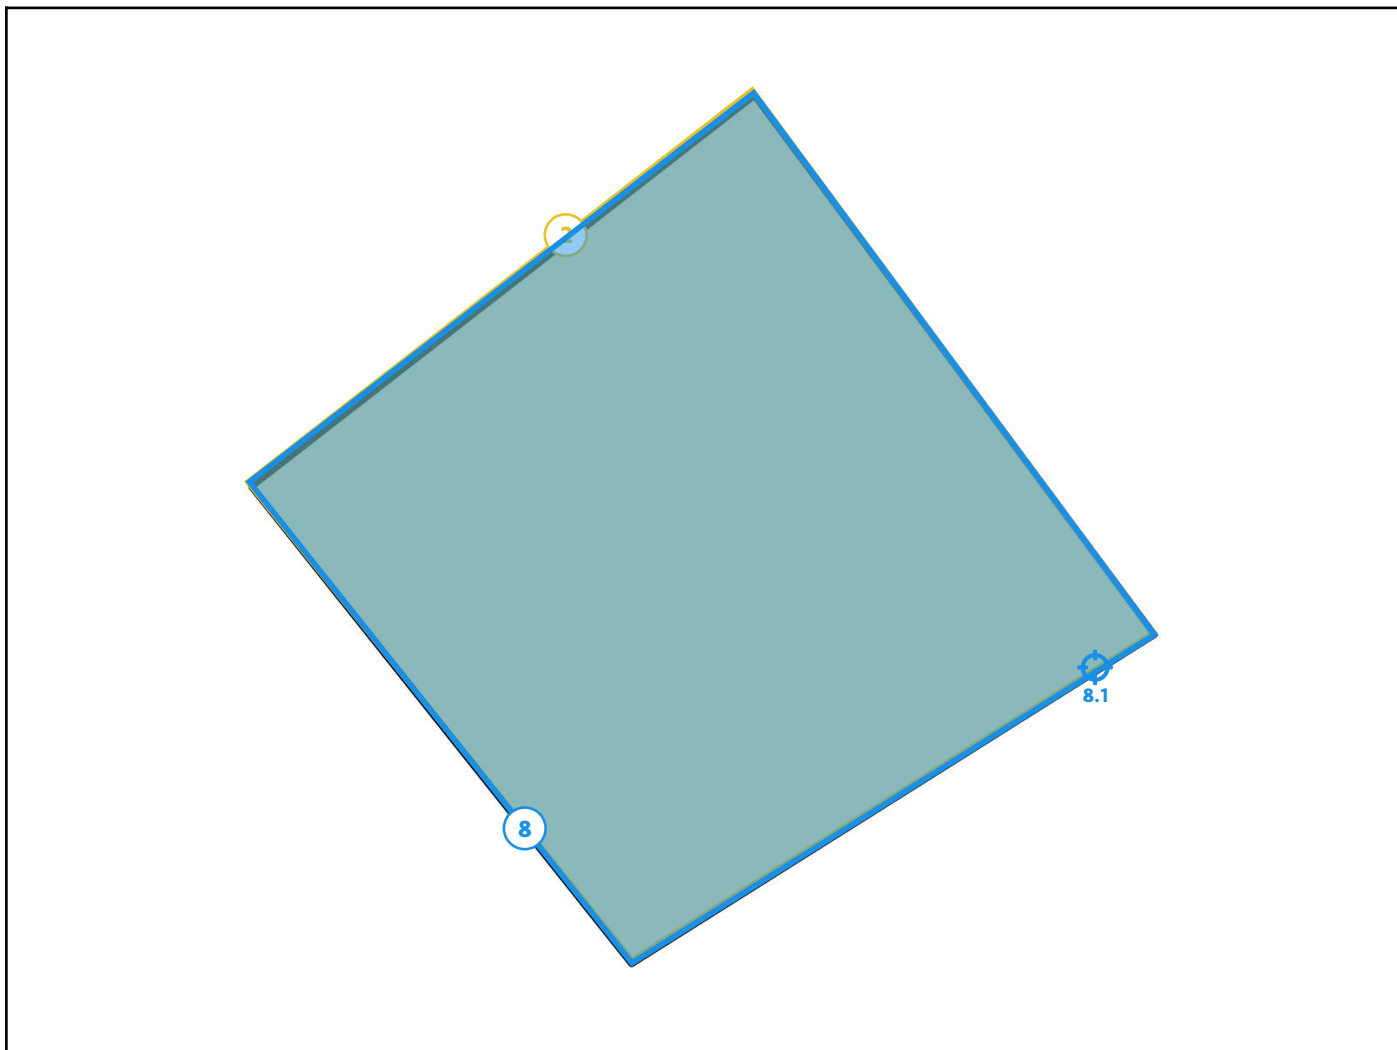
Plan 2.1: Garage

Beschrijving	Type	Actie
2. Onderdak garage	Asbestmateriaal	Zorgvuldig beheren
8. Roofing plat dak	Geen asbest	-
8.1 Code: PS02	Puntmonster	-
