Asbestinventarisatetest

de Merodelaan 70/2, 3620 Lanaken

Attestnummer : **20250422-000474.000**

Uitgegeven op : **22.04.2025**

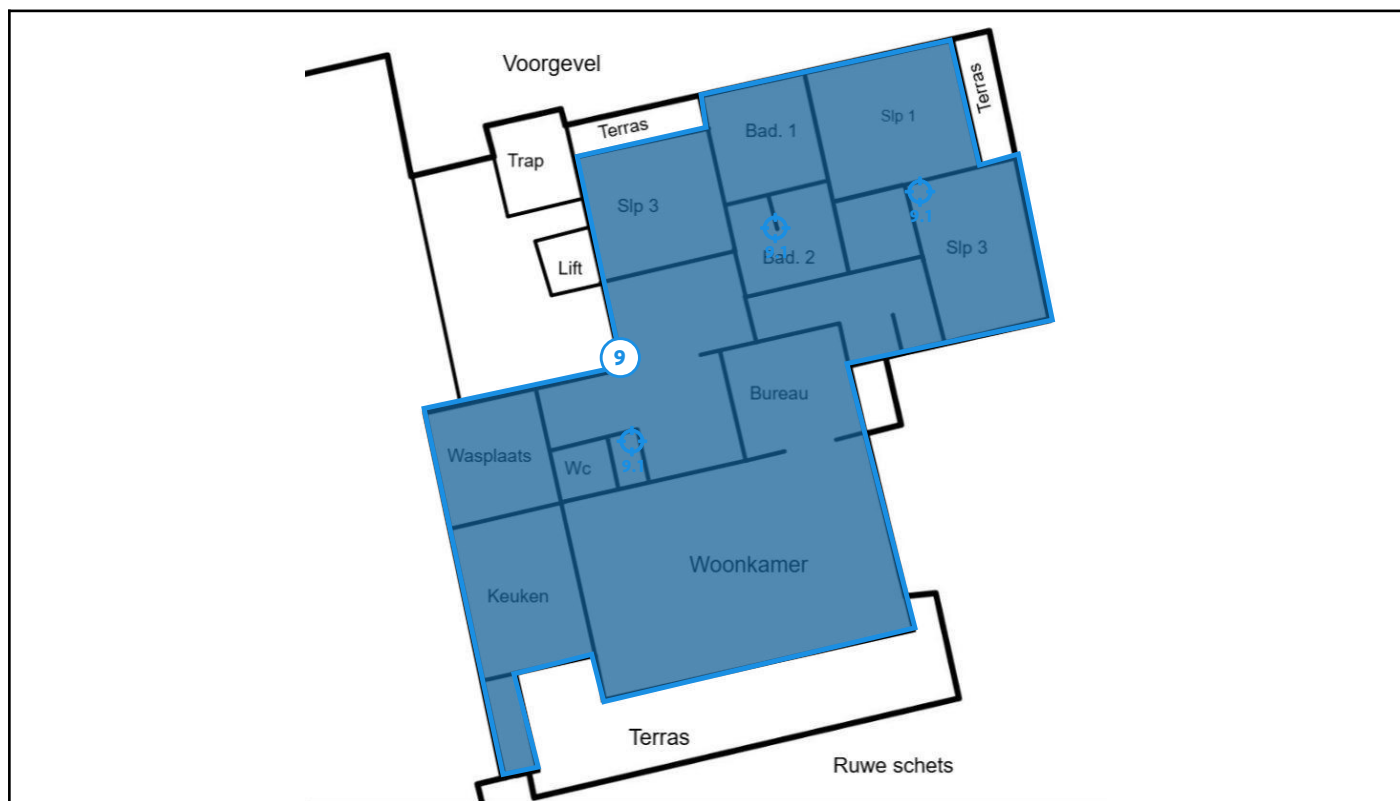
Plan 1.2: GVL deel 2

Beschrijving	Type	Actie
9. Pleisterwerk plafond	Geen asbest	-
9.1 Code: m2	Mengmonster	-

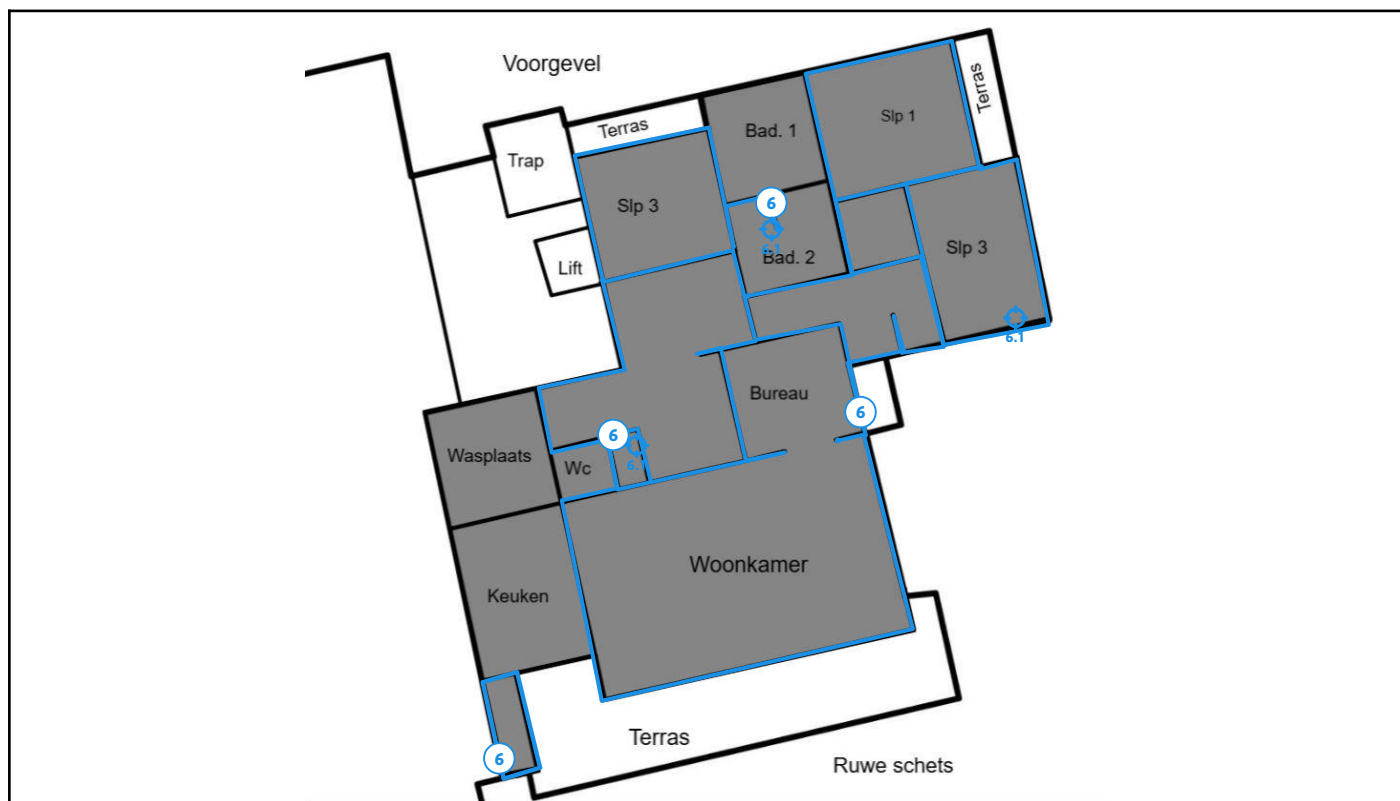
Plan 1.3: GVL deel 3

Beschrijving	Type	Actie
6. Pleisterwerk muur	Geen asbest	-
6.1 Code: m1	Mengmonster	-

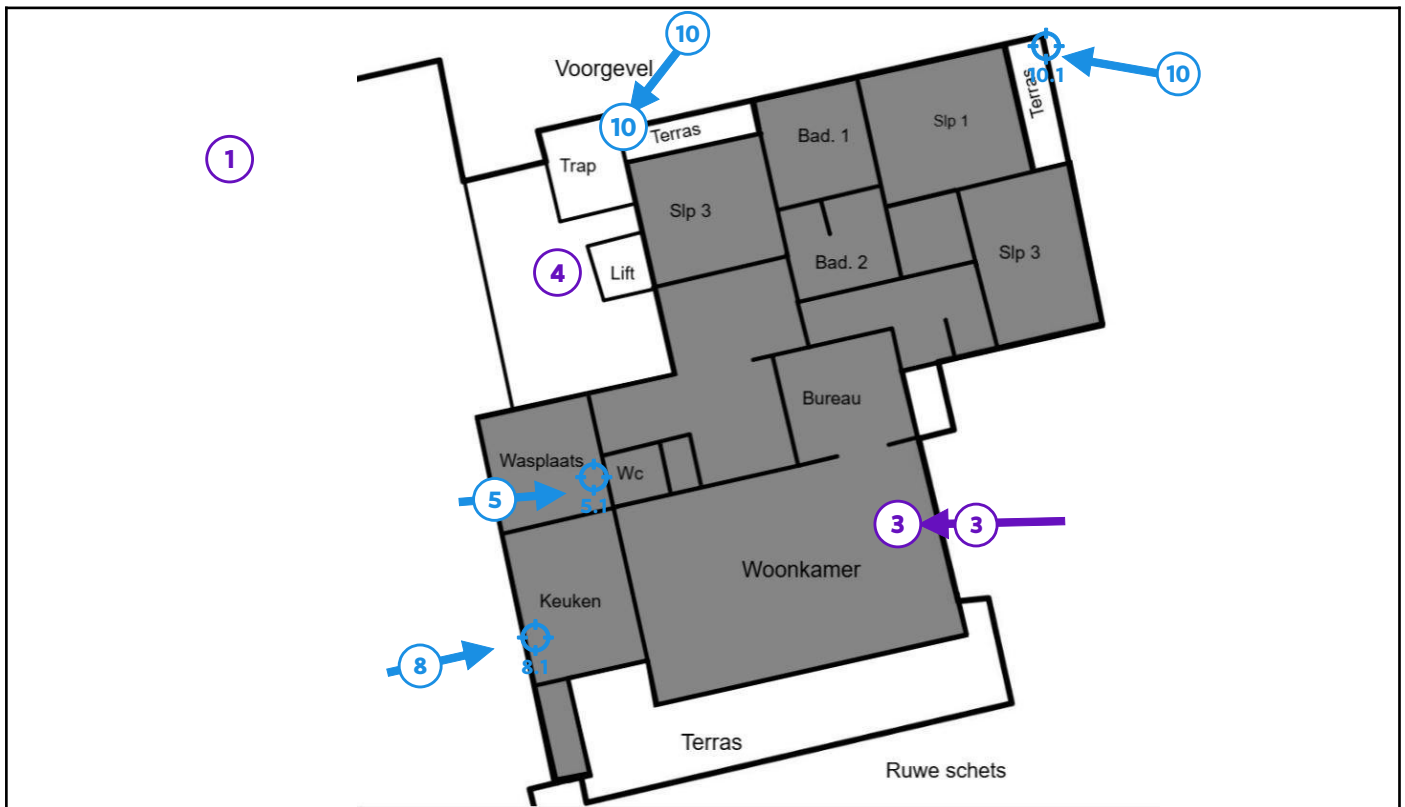
Plan 1.4: GVL deel 4

Beschrijving	Type	Actie
1. Algemeen advies	Advies	-
3. Geen koord zichtbaar in de kachel	Advies	-
4. Gemeenschappelijke delen	Advies	-
5. Antidreun onderkant pompbak wasplaats	Geen asbest	-
5.1 Code: M3	Puntmonster	-
8. Verf/couting onderkant pompbak keuken	Geen asbest	-
8.1 Code: M4	Puntmonster	-
10. Teerlaag zijkant terras	Geen asbest	-
10.1 Code: M5	Puntmonster	-

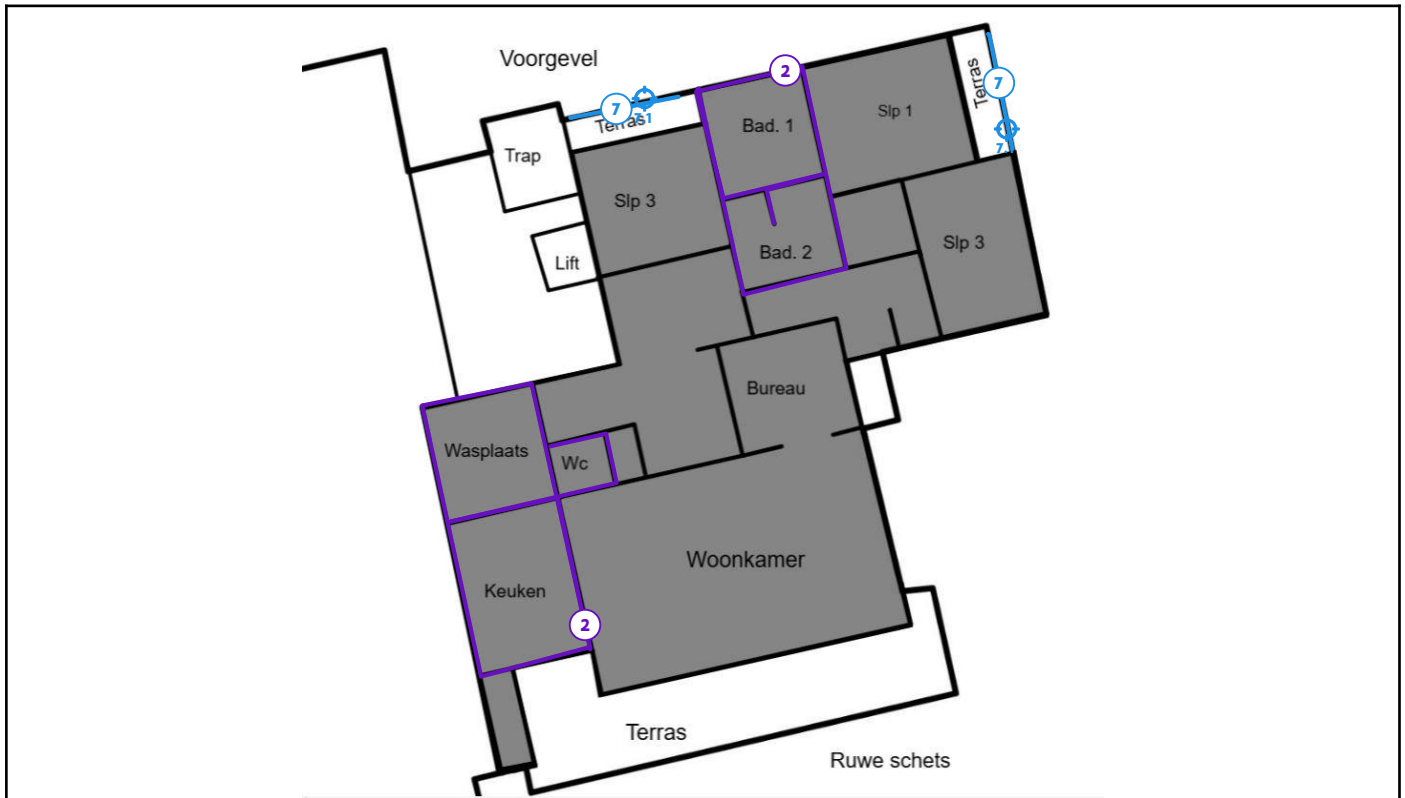
Plan 1.5: GVL deel 5

Beschrijving	Type	Actie
2. Lijm-smeerlagen bij wand en vloertegels	Advies	-
7. Crepi muur terras	Geen asbest	-
7.1 Code: M6	Mengmonster	-
