**Innkalling til havnestyremøte for Moss Havn KF**

## **SAK 23/2025 – INVESTERING NYE DEKKER TIL KANALEN**

### Brygger i kanalen, Moss – behov tiltak/rehabilitering

## ► Hulldekkekai i kanalen

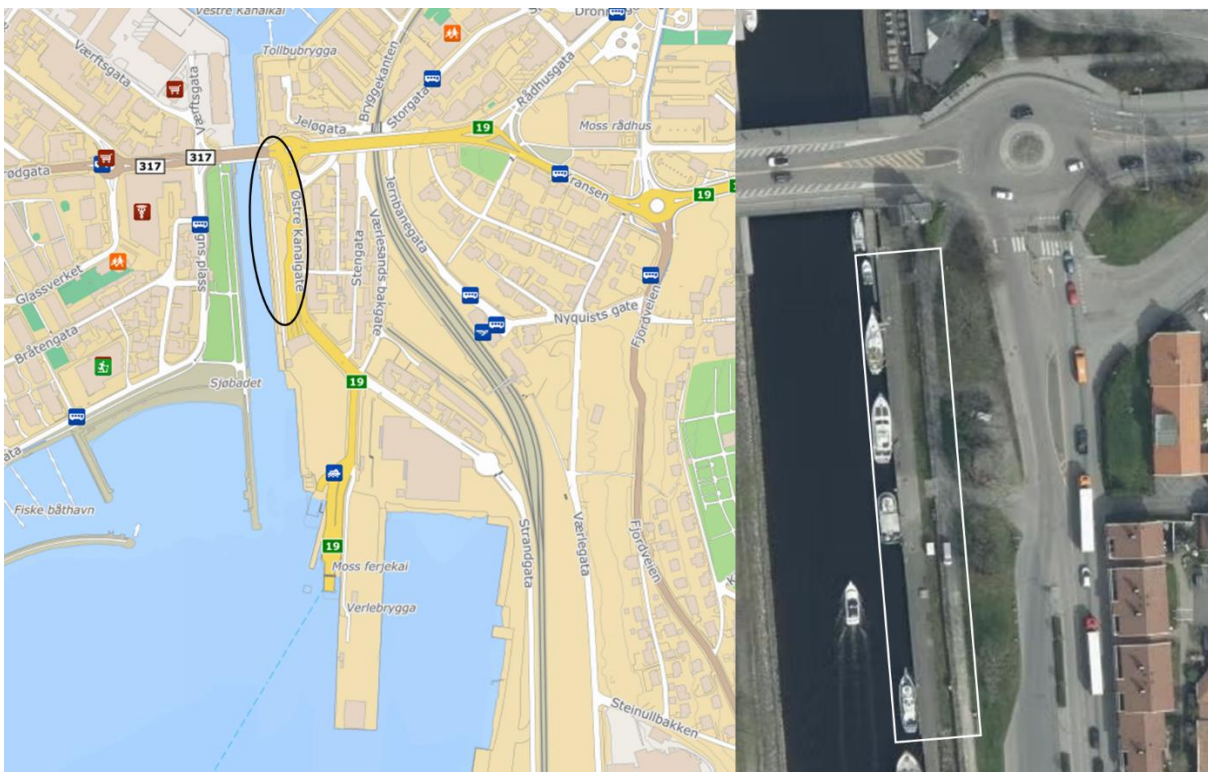
Figur 1: Venstre: Kart over Moss Havn med kai markert med sort sirkel. Høyre: Kai markert i flyfoto med hvit firkant. Begge bilder fra kart.finn.no.
