# Asbestinventarisatetest

Molenstraat 58, 2270 Herenthout

Attestnummer : 20221213-000315.000

Uitgegeven op : 13.12.2022

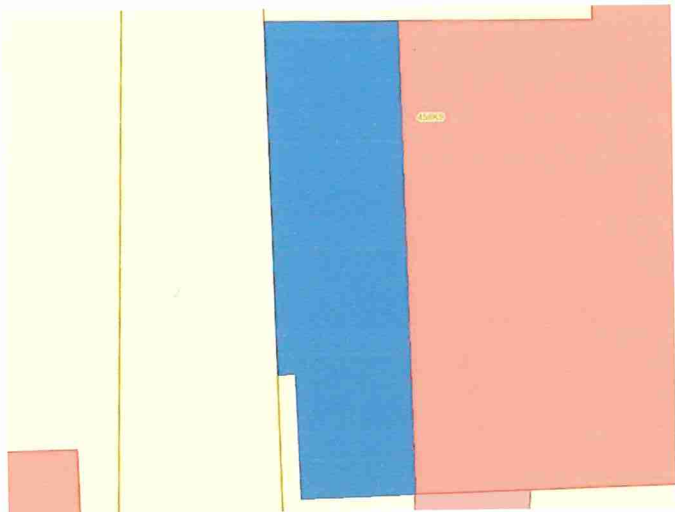
## Zone 1: woning

- 0 Asbestmaterialen
- 0 Beperkingen
- 0 Uitsluitingen
- 0 Roerende goederen
- 0 Puin, steenslag, (water)bodem
- 2 Adviezen
- 4 Geen asbest
