# Asbestinventarisatetest

Van Hemelrijcklei 57, 2930 Brasschaat

Attestnummer : 20250910-000336.000

Uitgegeven op : 10.09.2025

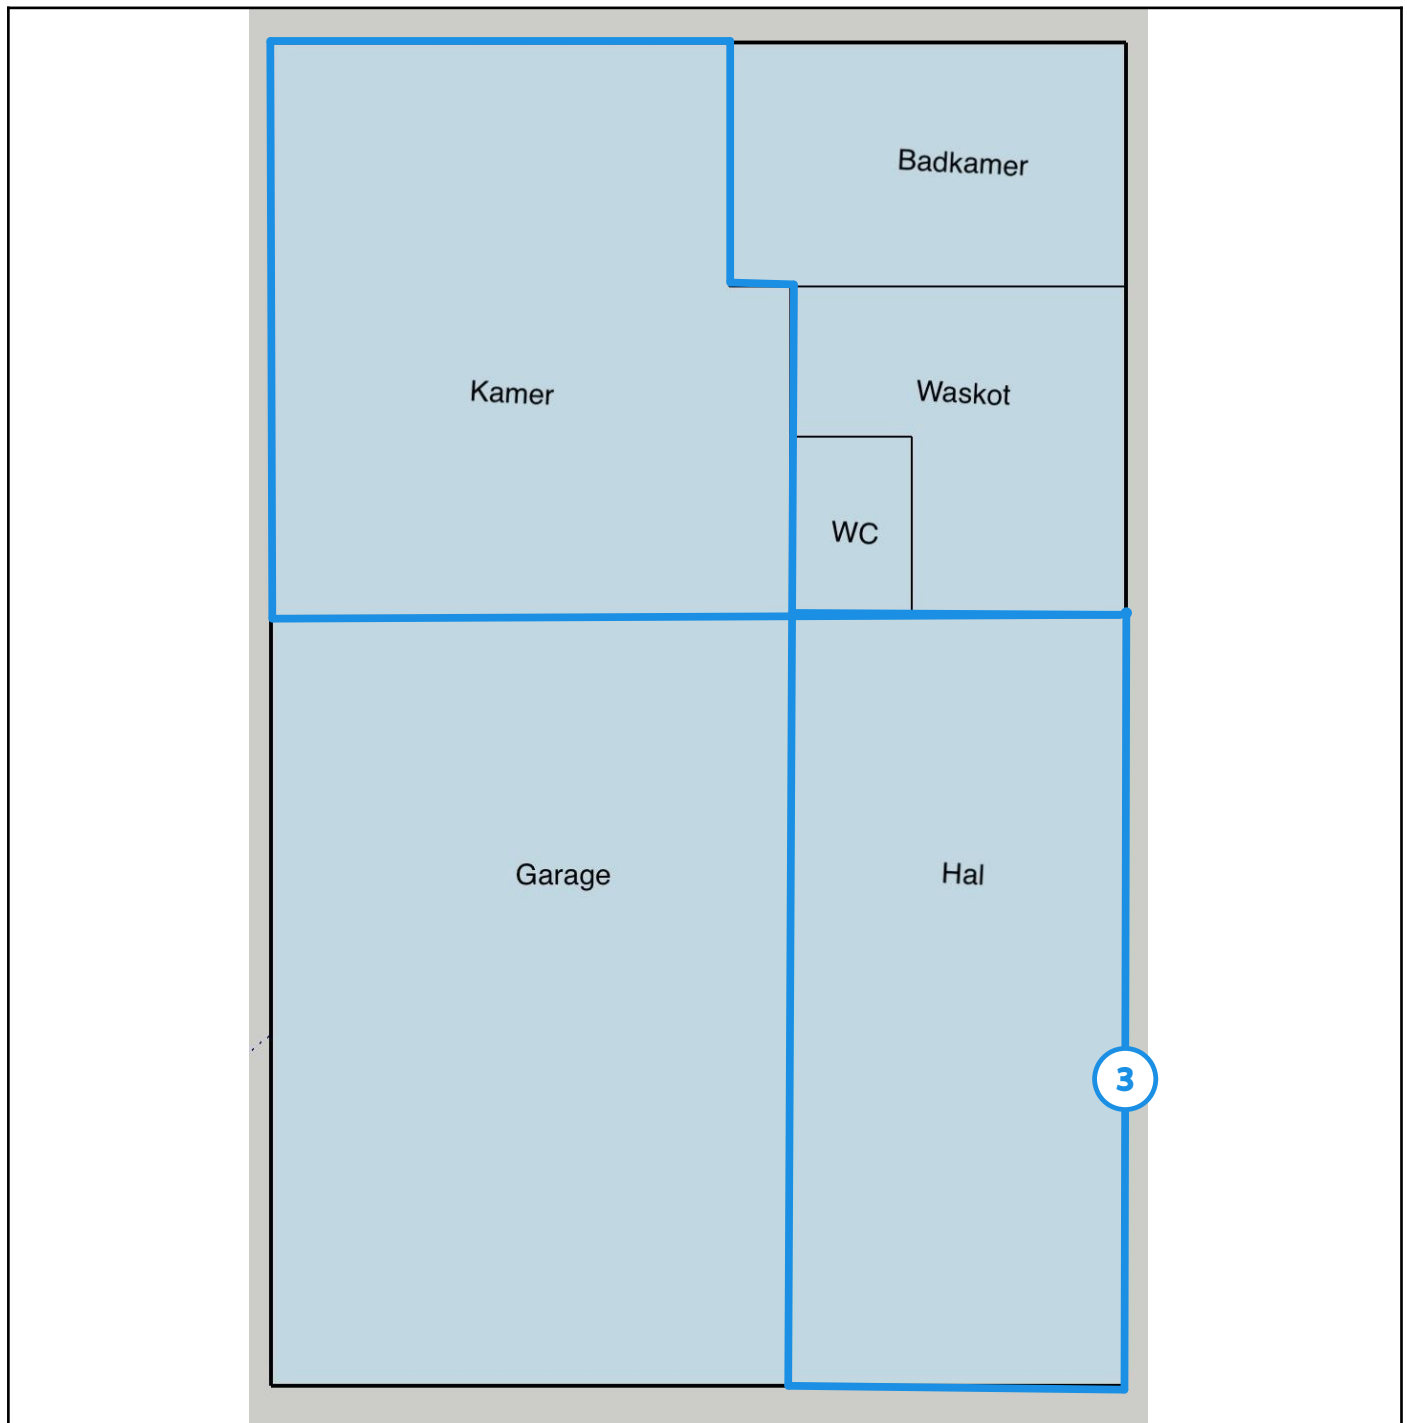
## Plan 1.1: Gelijkvloers

| Beschrijving | Type | Actie |
|---|---|---|
| 3. Pleisterwerk muren | Geen asbest | - |

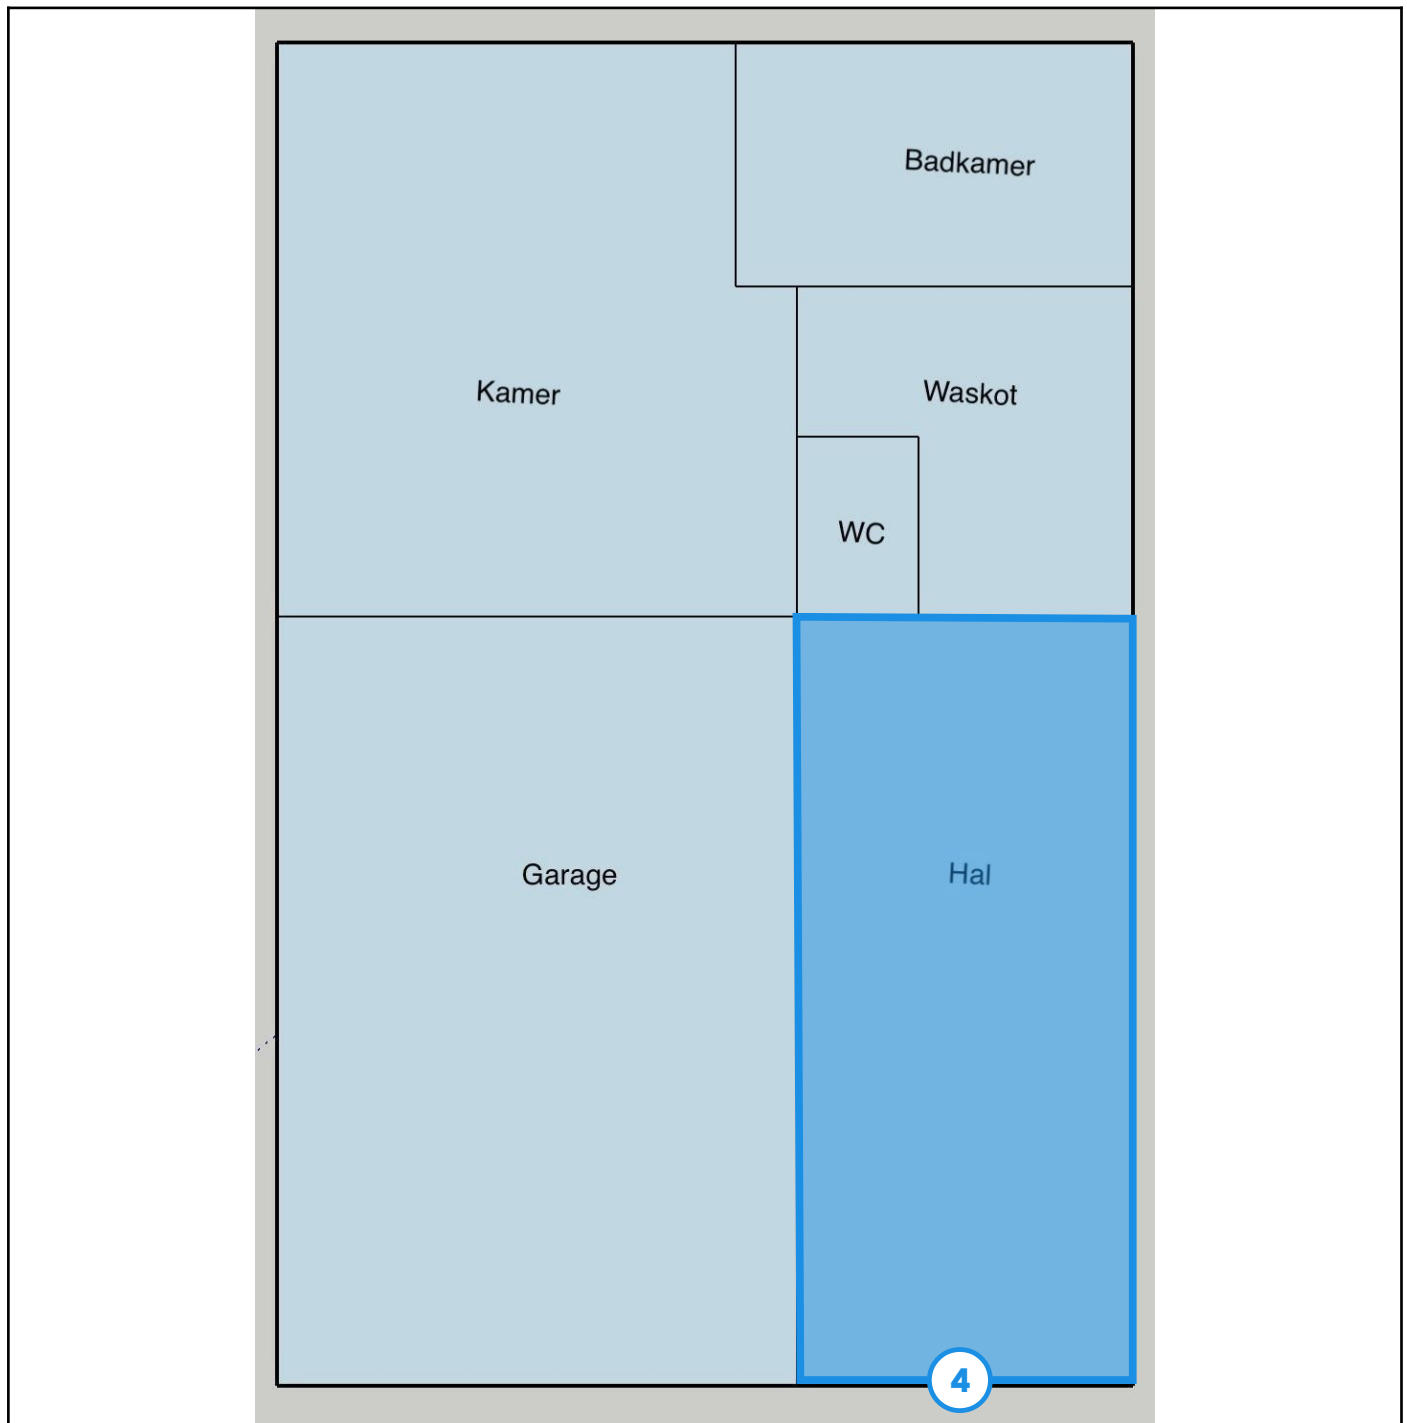
## Plan 1.2: Gelijkvloers (vloeren en plafonds)

| Beschrijving | Type | Actie |
|---|---|---|
| 4. Pleisterwerk plafonds | Geen asbest | - |
