# Asbestinventarisatetest

Klein Hoefblad 7, 2930 Brasschaat

Attestnummer : **20250910-000340.000**

Uitgegeven op : **10.09.2025**

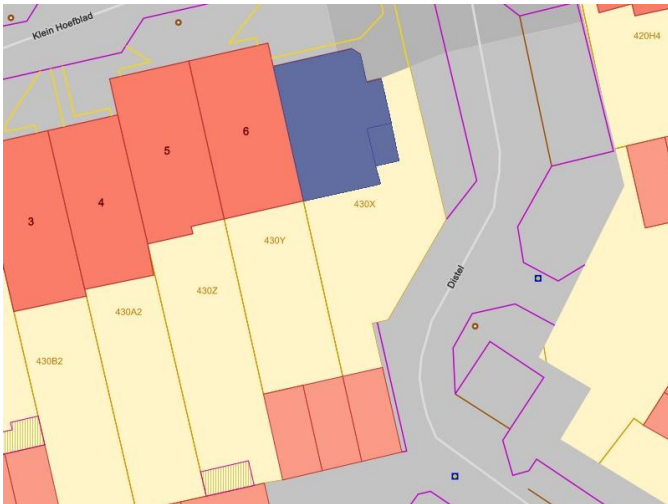
## Zone 1: Hoofdgebouw

- 0 Asbestmaterialen
- 0 Beperkingen
- 0 Uitsluitingen
- 0 Roerende goederen
- 0 Puin, steenslag, (water)bodem
- 1 Advies
- 2 Geen asbest

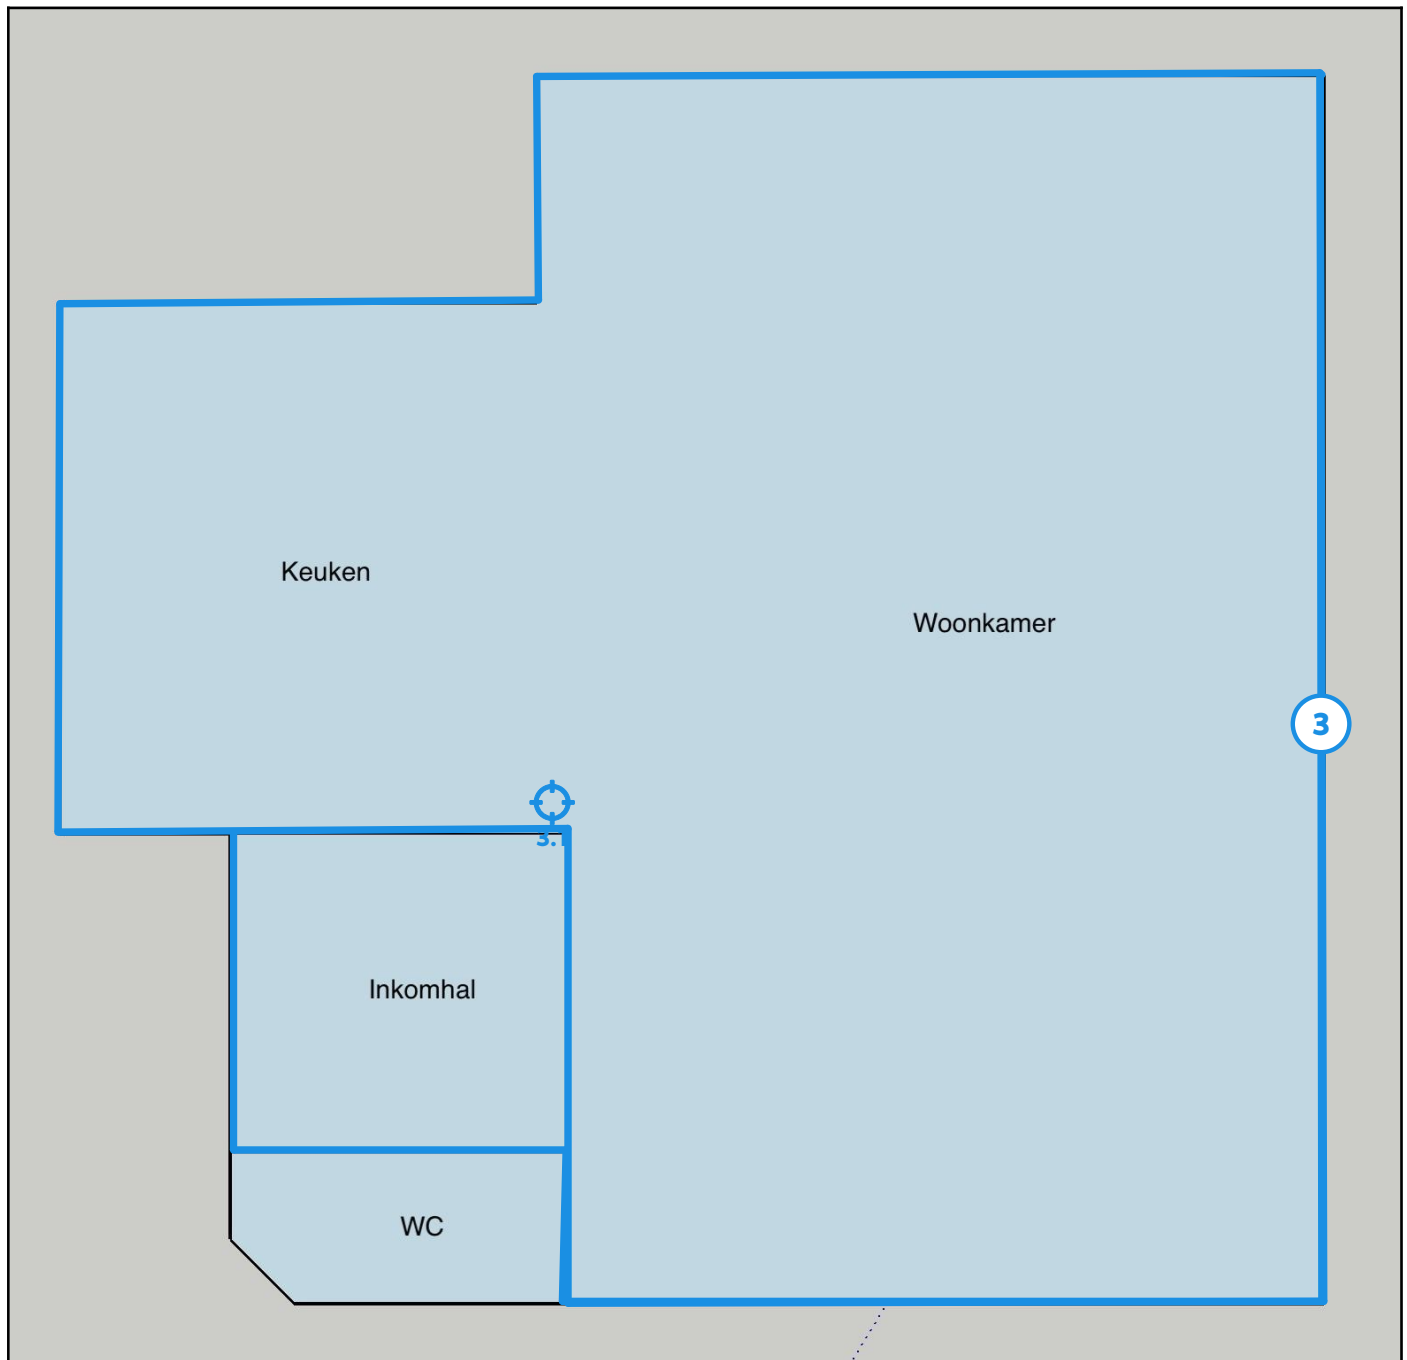
## Plan 1.1: Gelijkvloers

| Beschrijving | Type | Actie |
|---|---|---|
| 3.1 Code: MM01 | Mengmonster | - |

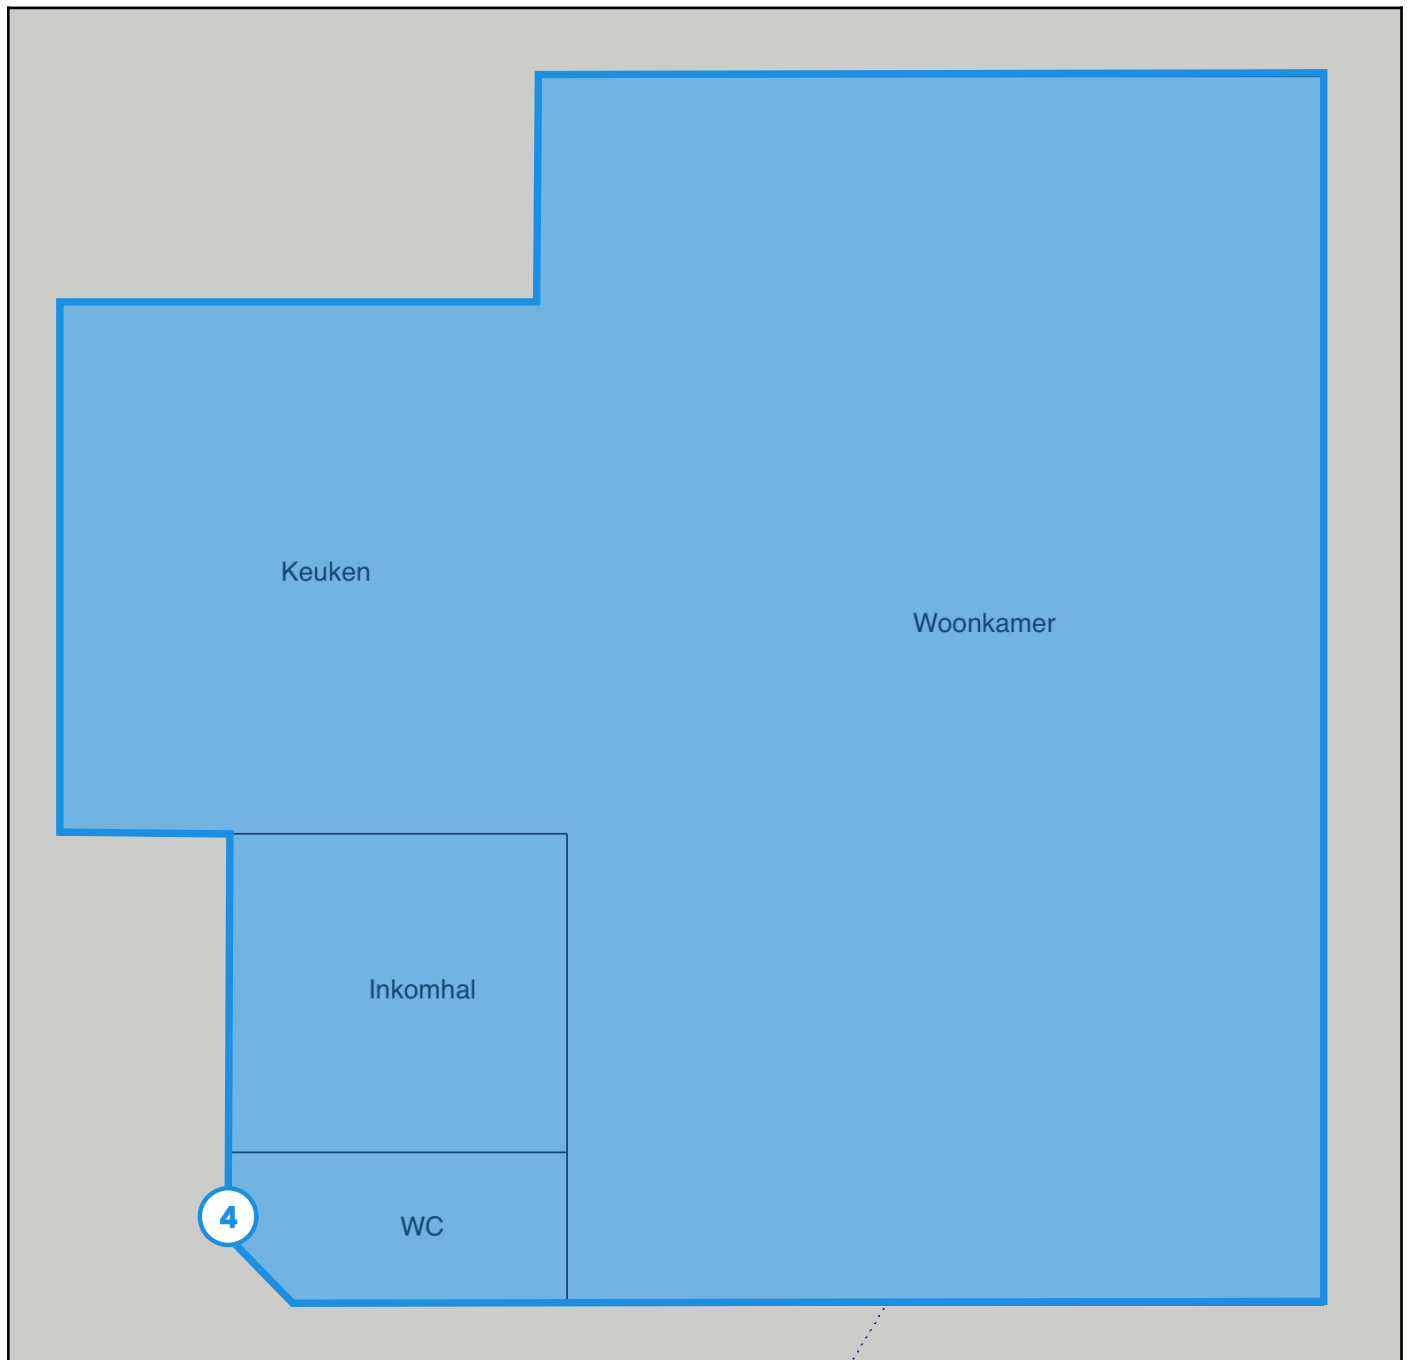
## Plan 1.2: Gelijkvloers (vloeren en plafonds)

| Beschrijving | Type | Actie |
|---|---|---|
| 4. Pleisterwerk plafonds | Geen asbest | - |

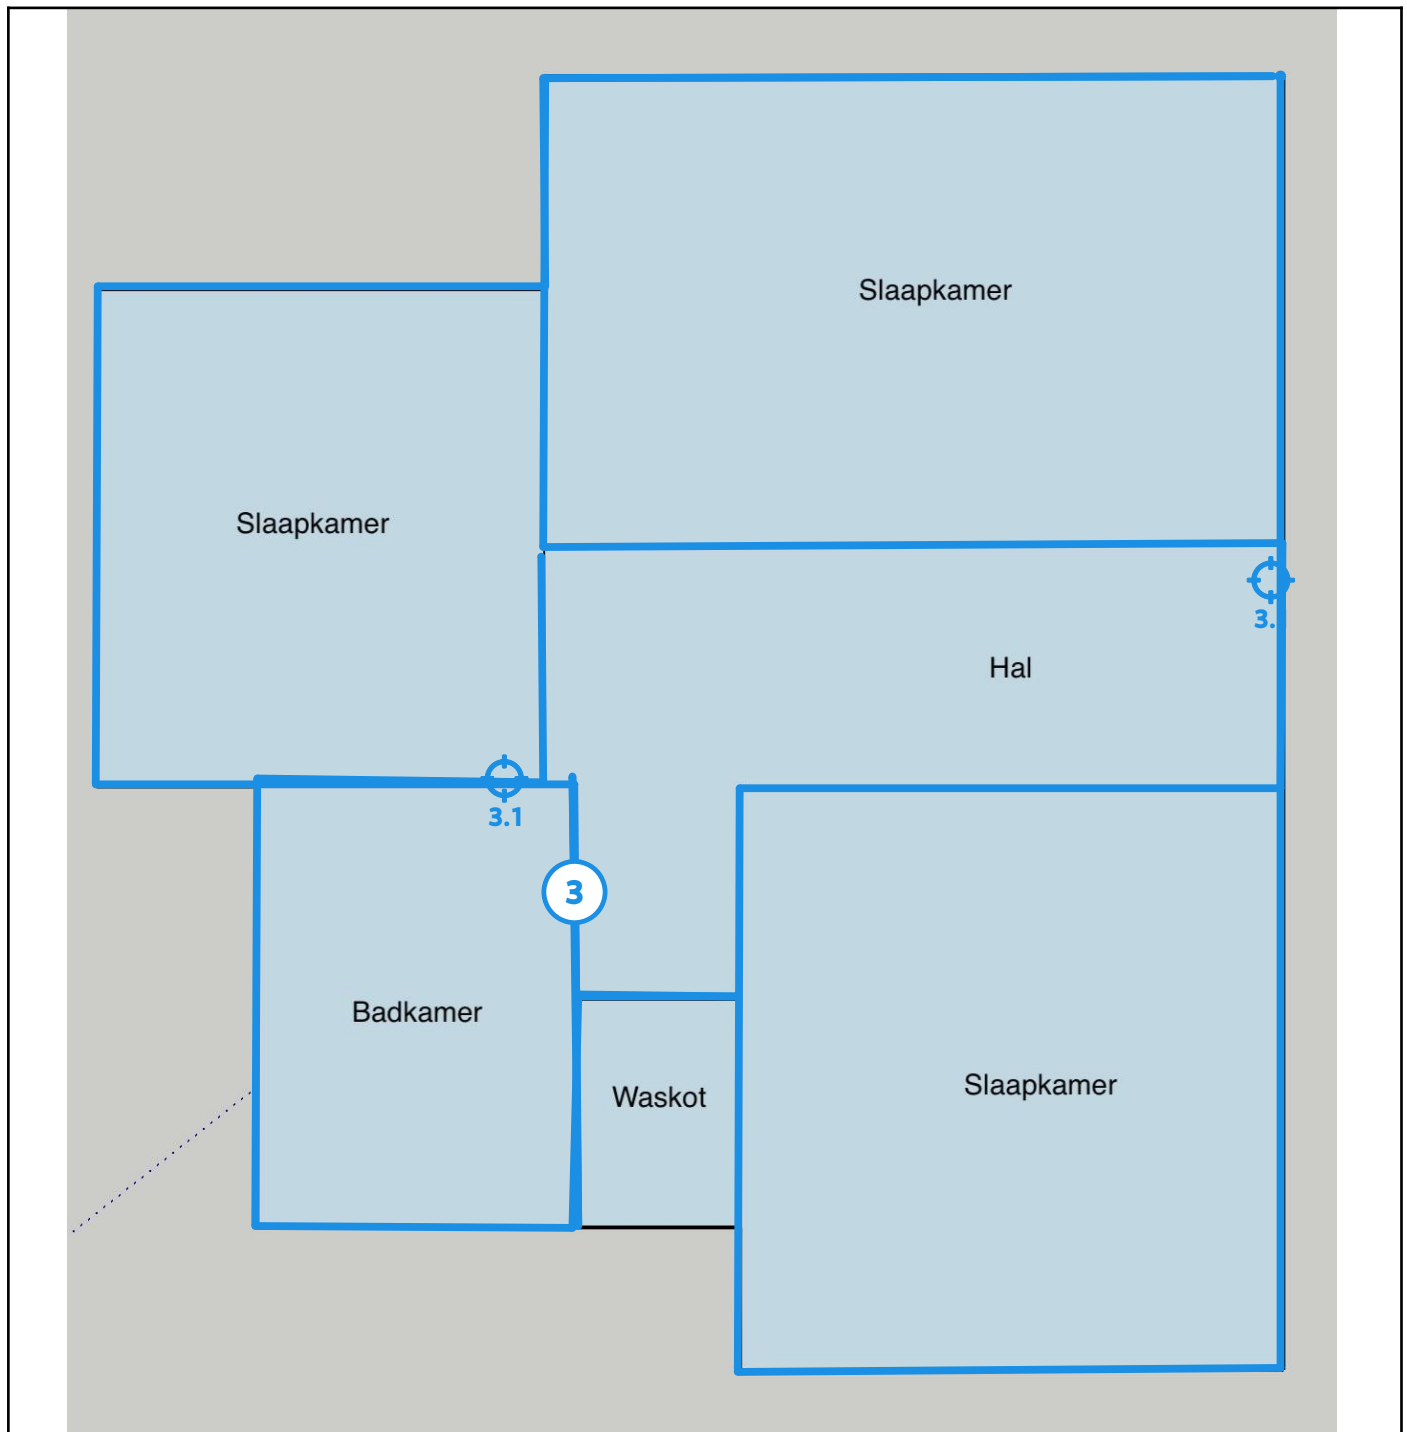
## Plan 1.3: Eerste verdieping

| Beschrijving | Type | Actie |
|---|---|---|
| 3.1 Code: MM01 | Mengmonster | - |

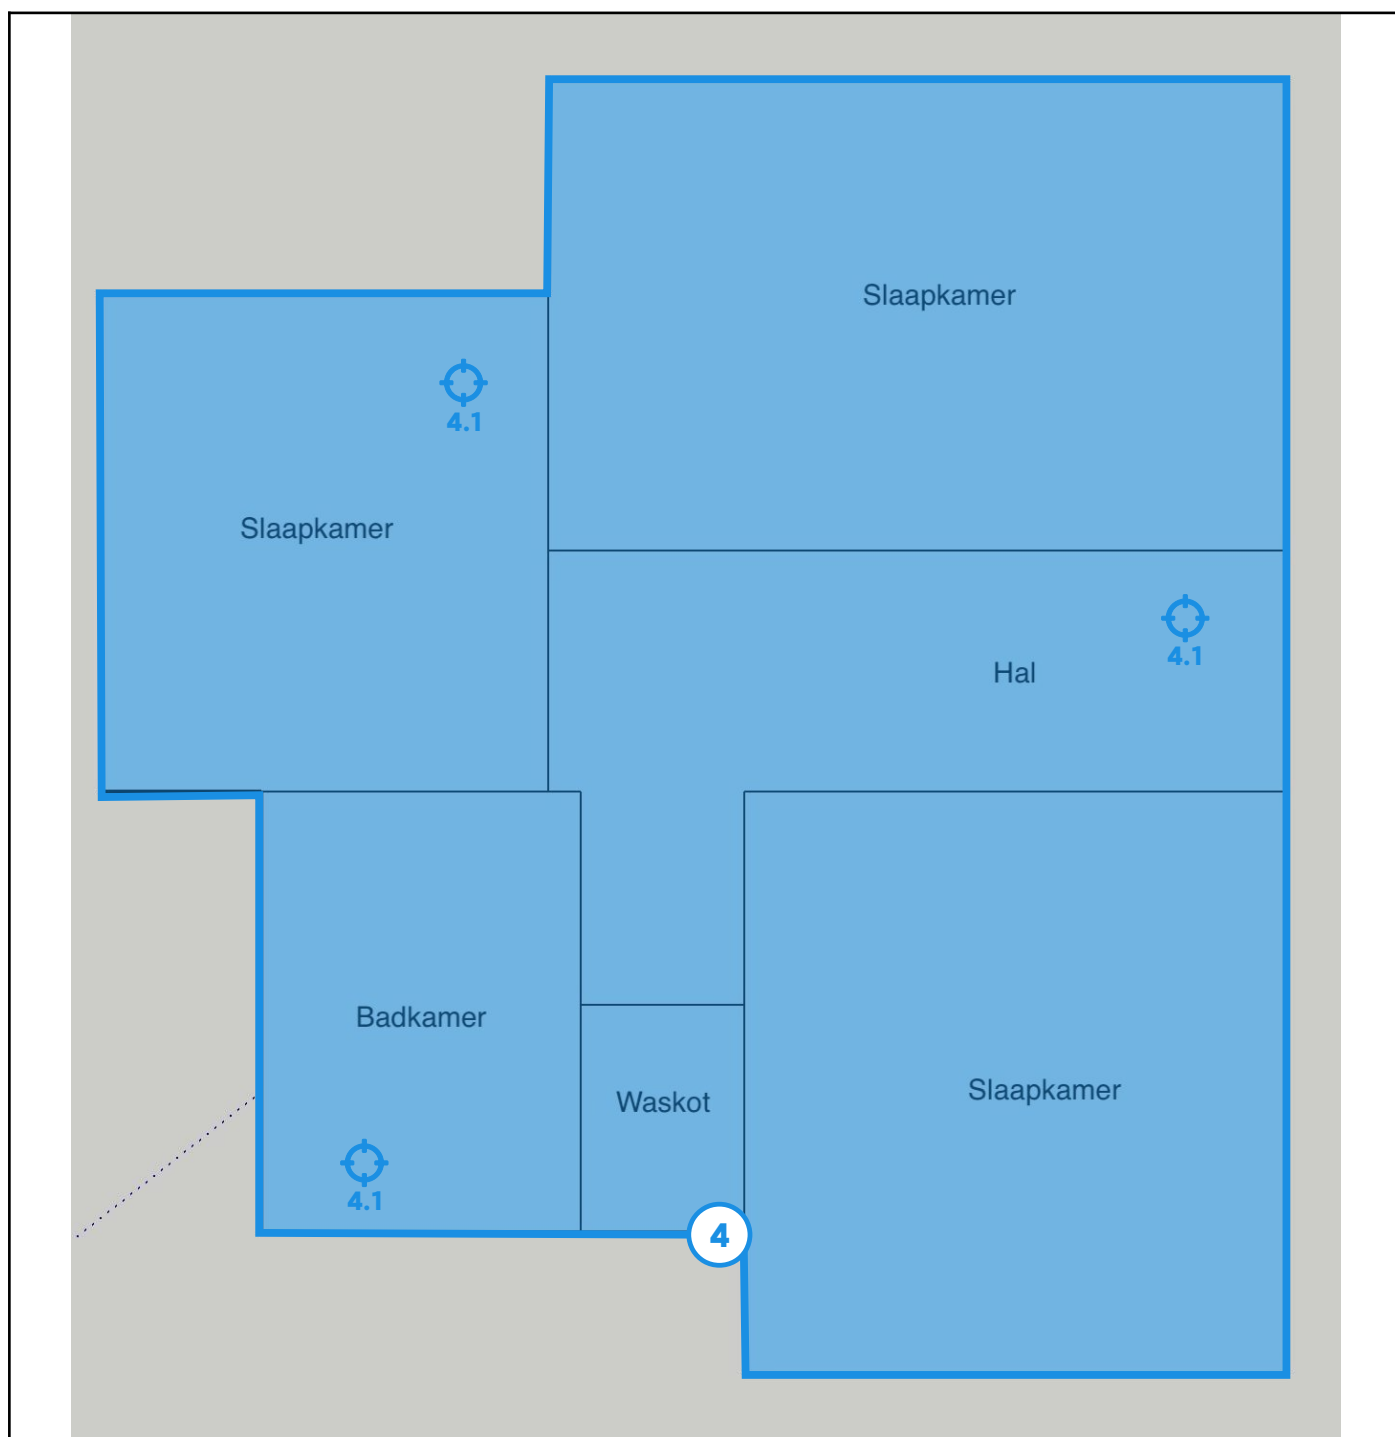
## Plan 1.4: Eerste verdieping (vloeren en plafonds)

| Beschrijving | Type | Actie |
|---|---|---|
| 4.1 Code: MM02 | Mengmonster | - |

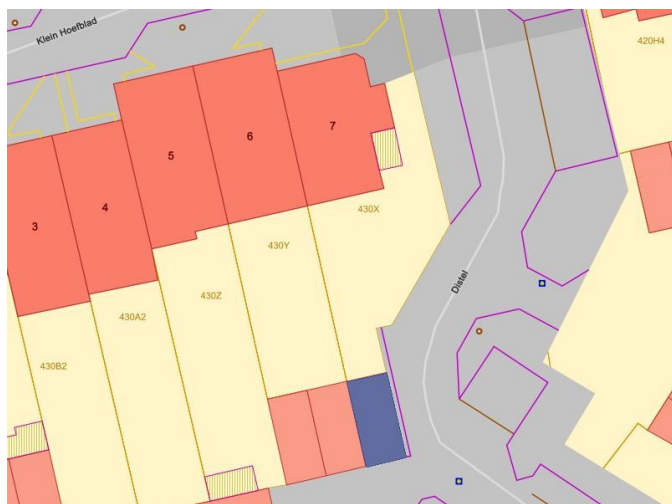
## Zone 2: Garage

- 0 Asbestmaterialen
- 0 Beperkingen
- 0 Uitsluitingen
- 0 Roerende goederen
- 0 Puin, steenslag, (water)bodem
- 1 Advies**
- 0 Geen asbest
