# Asbestinventarisatetest

Kortestraat 69/1001, 2930 Brasschaat

Attestnummer : **20241103-000158.000**

Uitgegeven op : **03.11.2024**

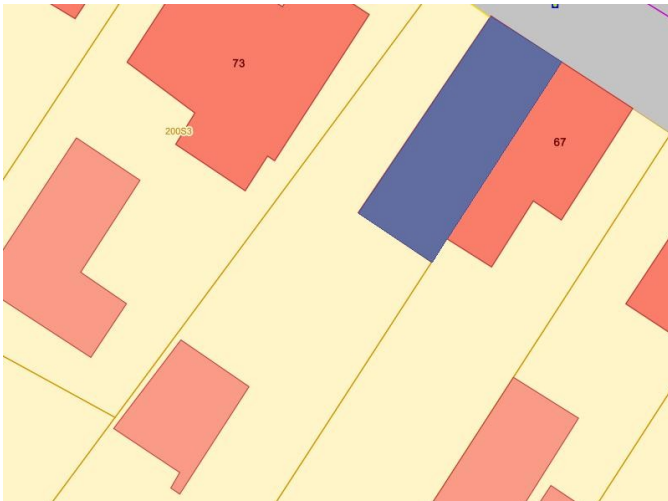
## Zone 1: Hoofdgebouw

- 0 Asbestmaterialen
- 0 Beperkingen
- 0 Uitsluitingen
- 0 Roerende goederen
- 0 Puin, steenslag, (water)bodem
- 3 Adviezen
- 4 Geen asbest

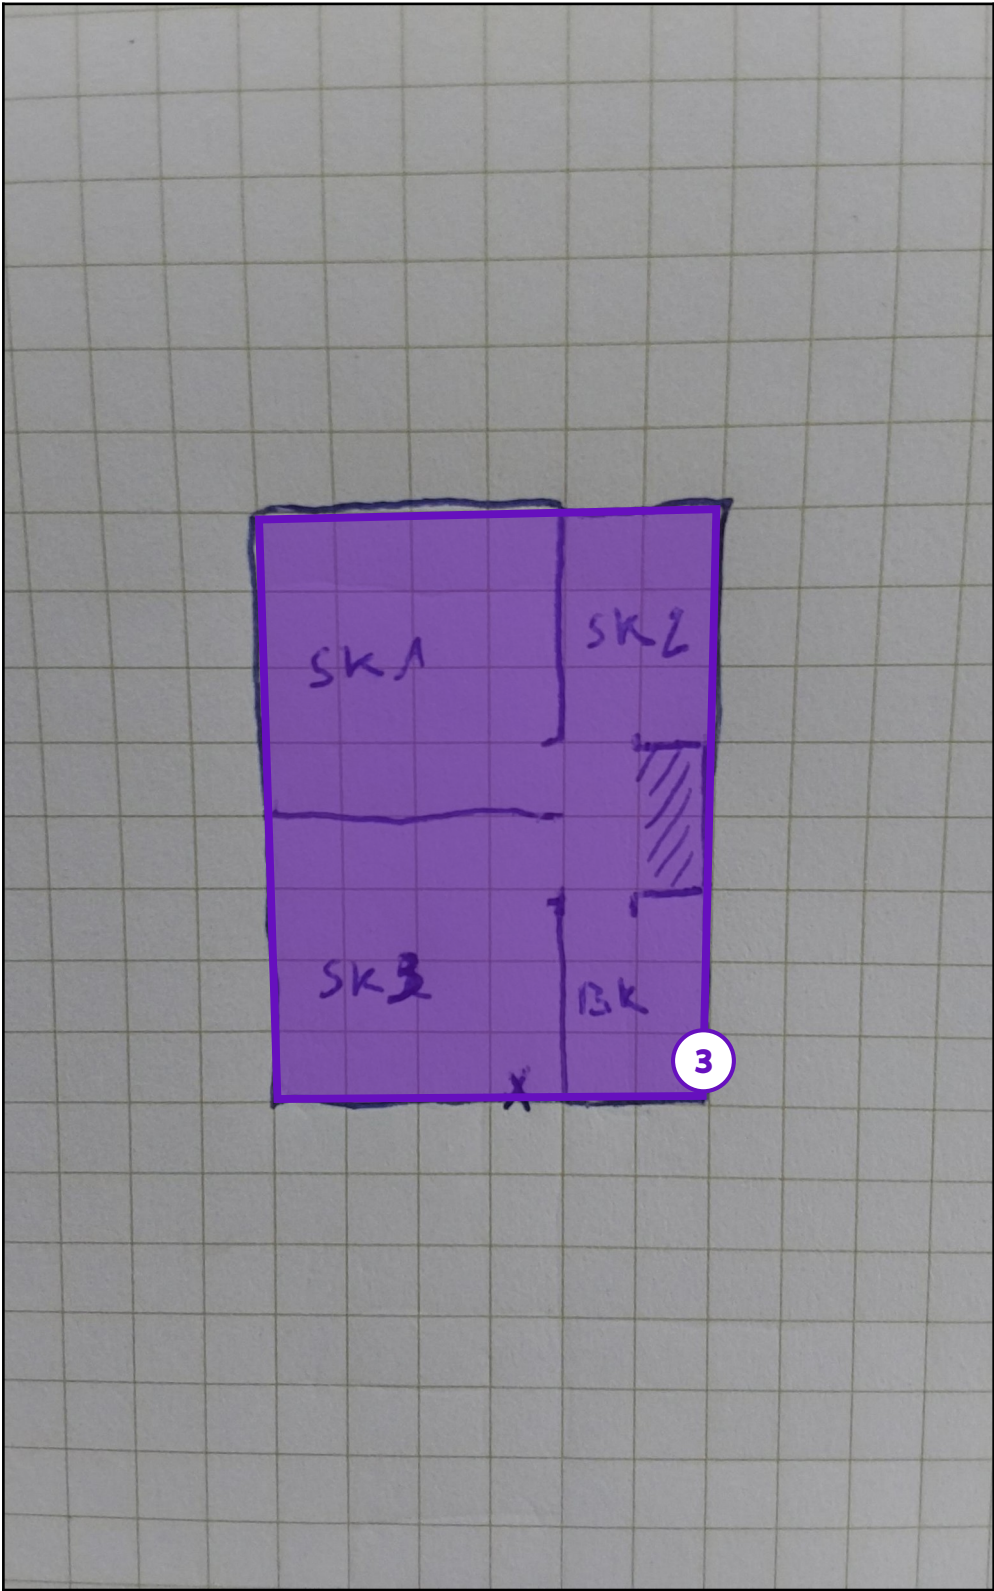
Plan 1.4: Verdieping 2

| 3. Houten plafond 2de verdieping | Advies | - |

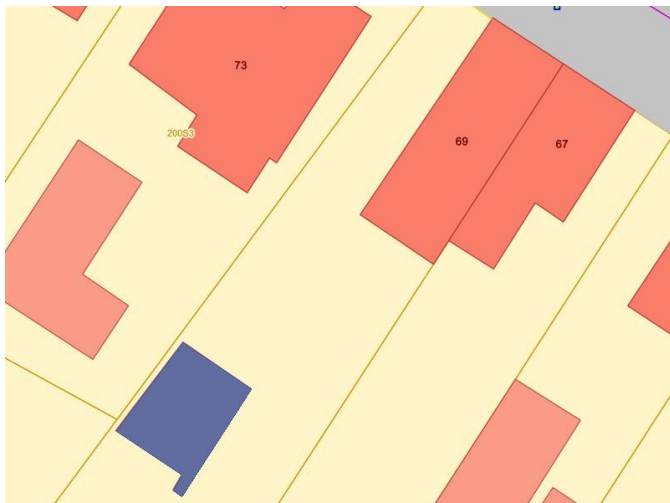
## Zone 2: Bijgebouw

- 0 Asbestmaterialen
- 0 Beperkingen
- 0 Uitsluitingen
- 0 Roerende goederen
- 0 Puin, steenslag, (water)bodem
- 0 Adviezen
- 1 **Geen asbest**
