# Asbestinventarisatetest

Deken De Winterstraat 41, 2600 Antwerpen  
Gemeenschappelijke delen

Attestnummer : 20250704-000247.000

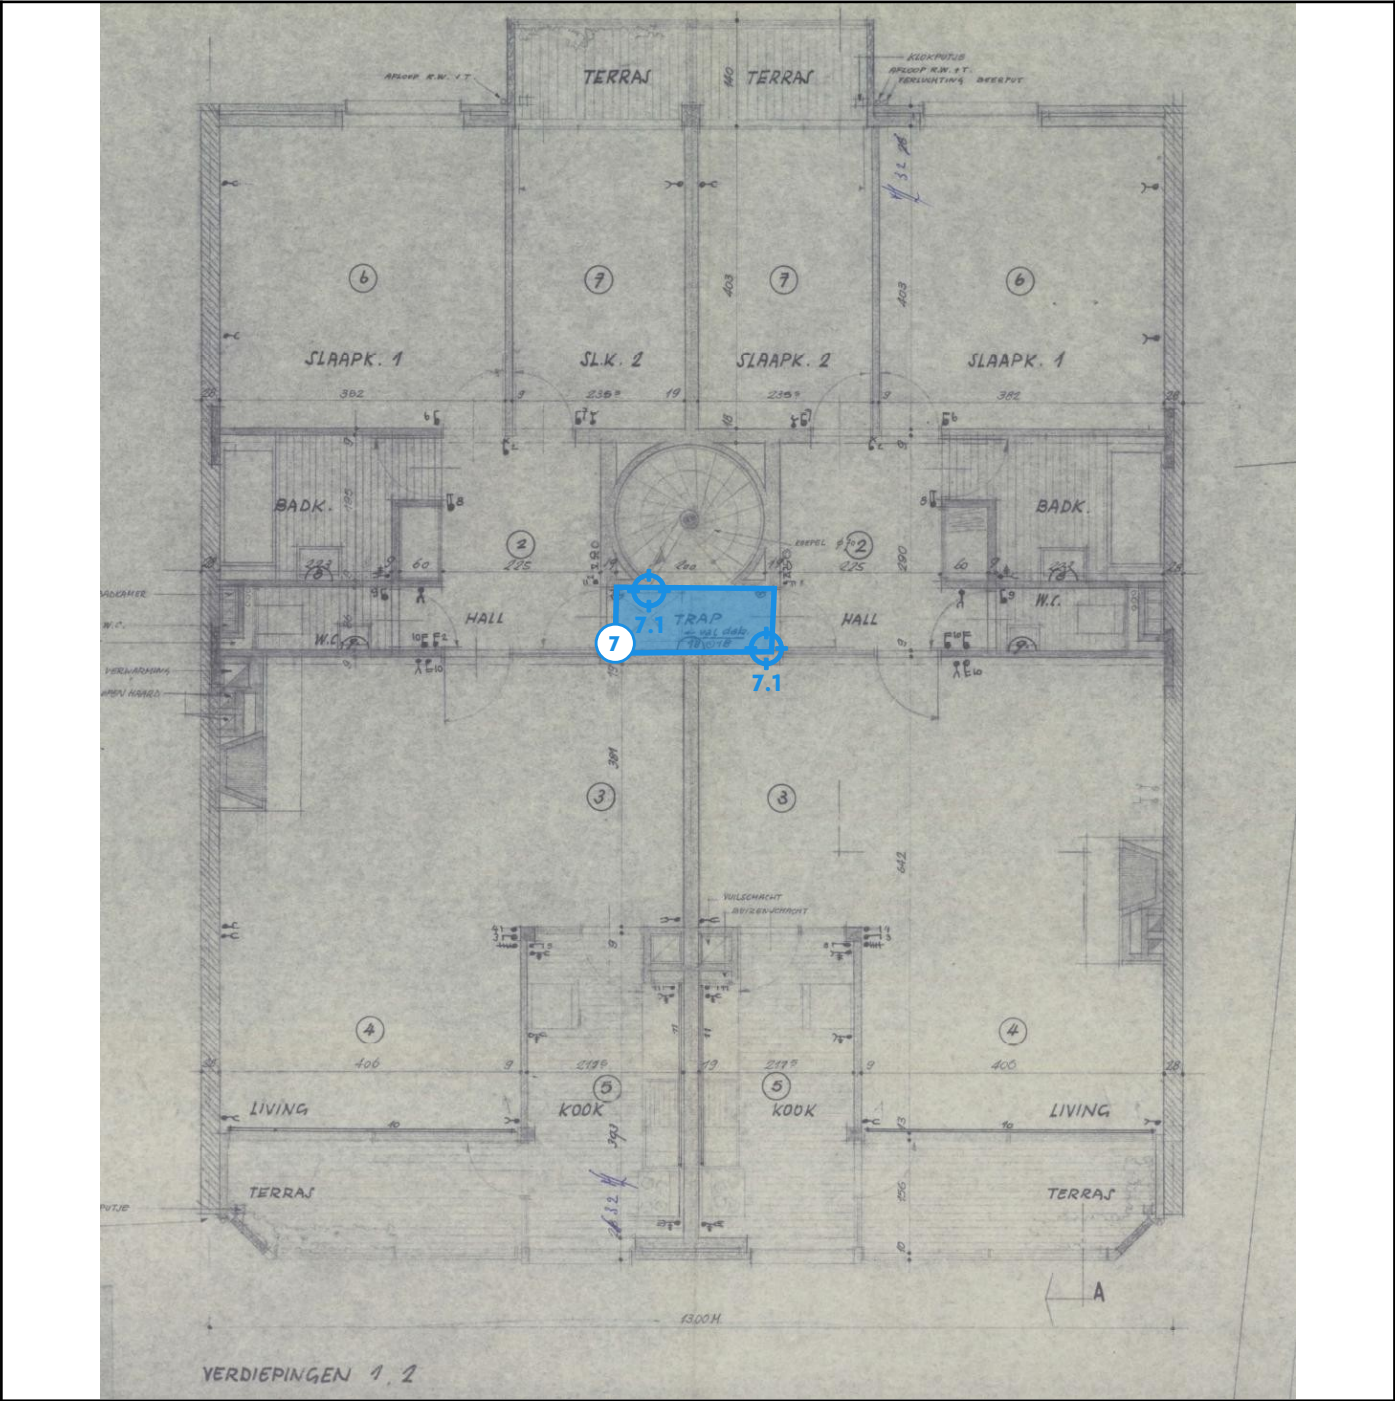
# Plan 1.3: Verdieping 1 en 2

| Beschrijving | Type | Actie |
|---|---|---|
| 4. Kit ramen | Asbestmateriaal | Zorgvuldig beheren |
