# Asbestinventarisatetest

Mechelsesteenweg 245/101, 2018 Antwerpen

Attestnummer : 20260115-000310.000

# Zone 1: Hoofdgebouw

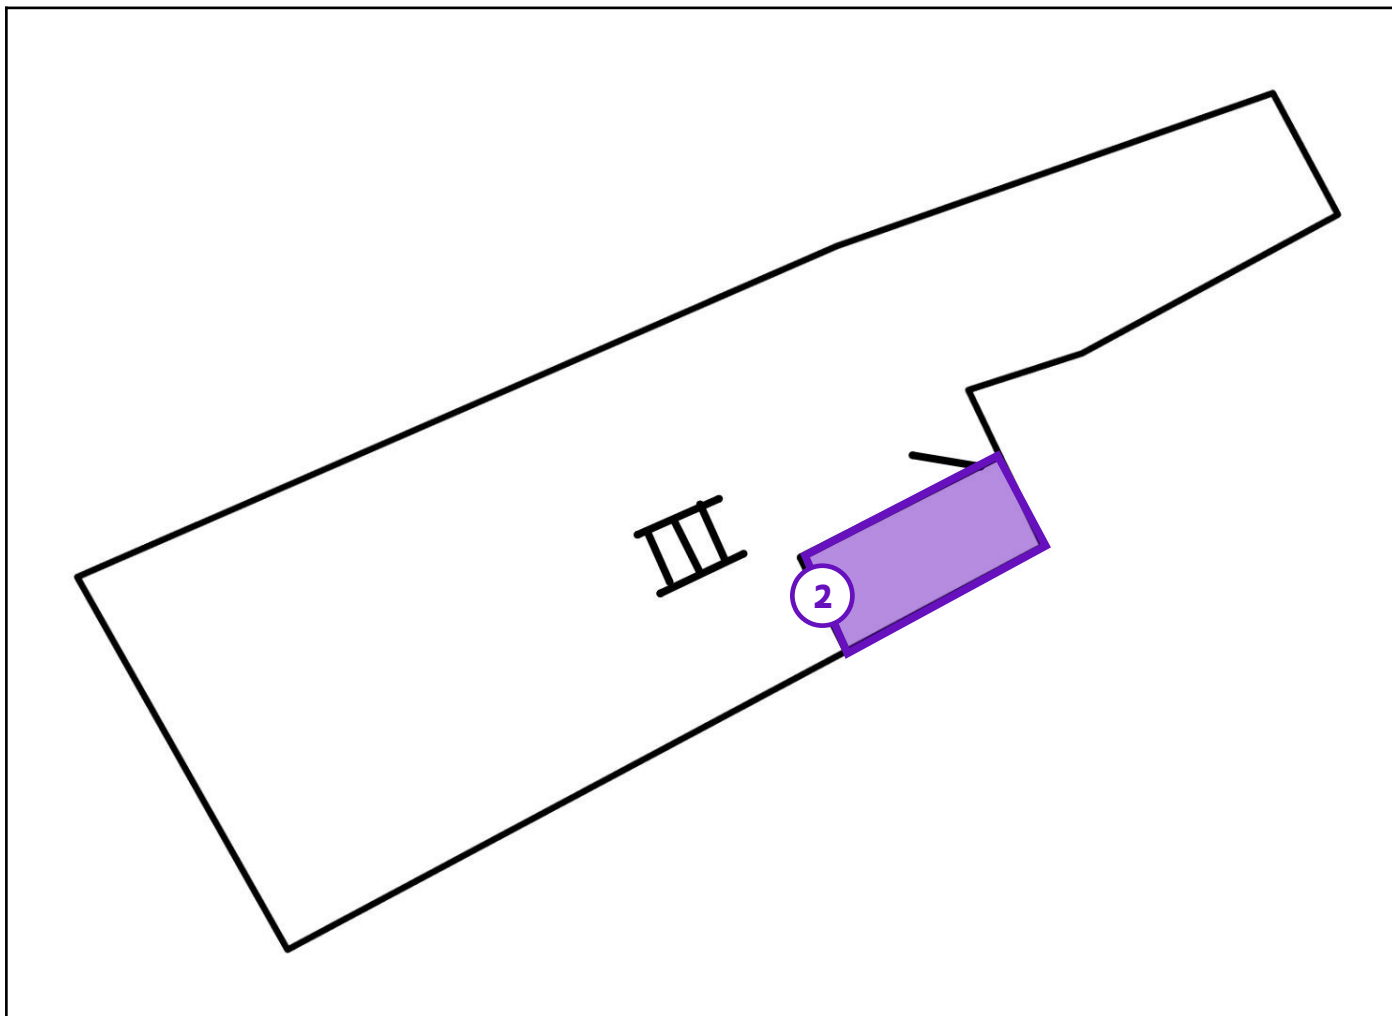
## Plan 1.1: Kelder -1

| Beschrijving | Type | Actie |
|---|---|---|
| 2. Privatieve kelderberging | Advies | - |

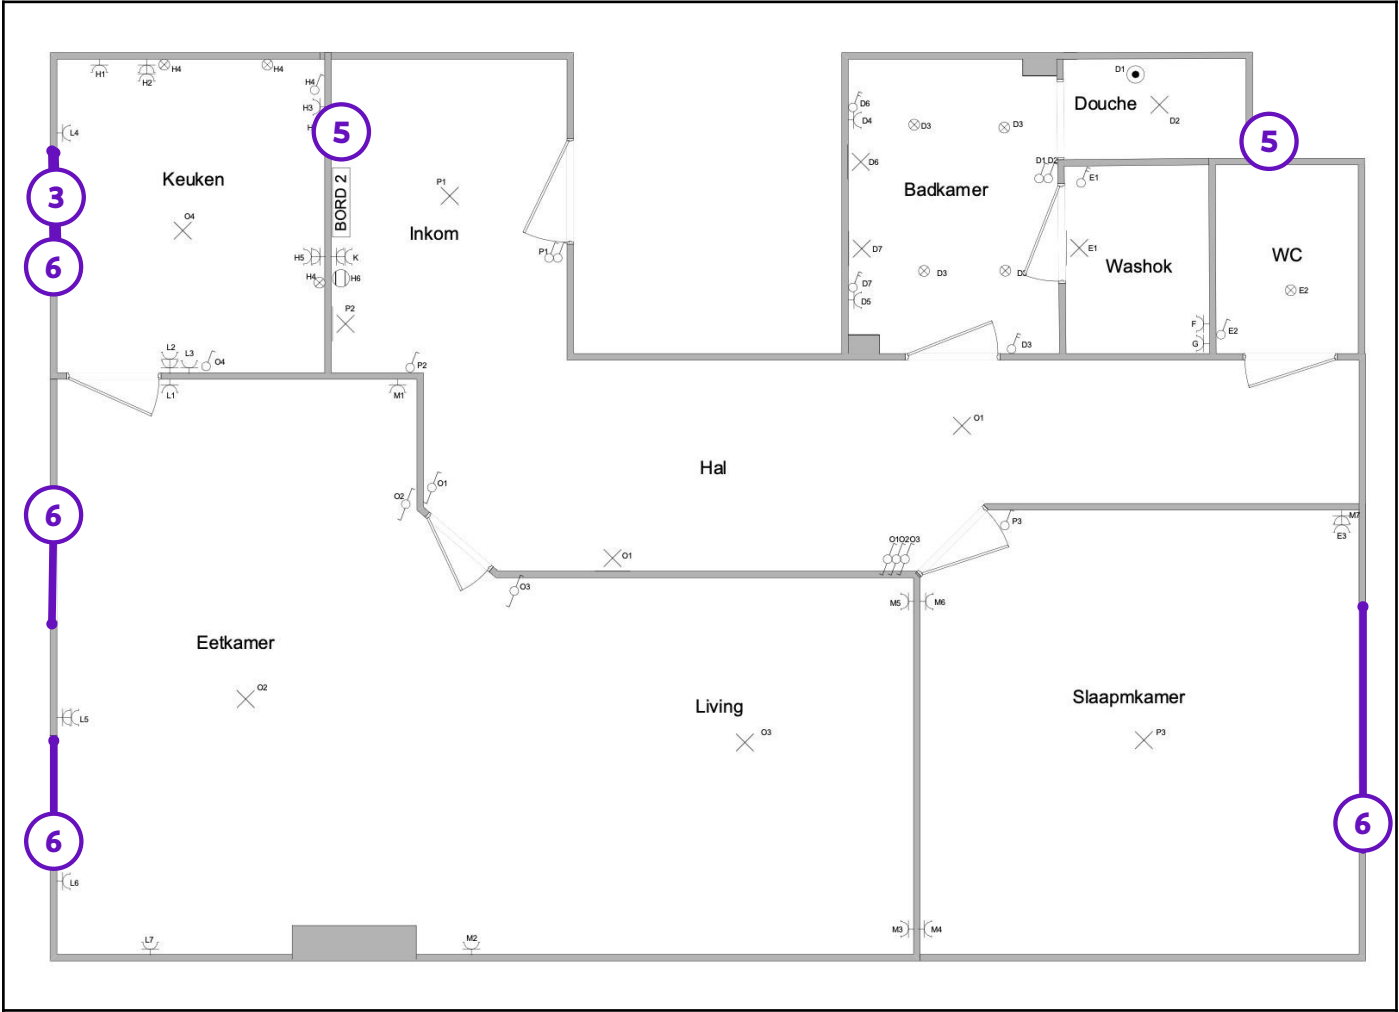
# Plan 1.2: Appartement +1

| Beschrijving | Type | Actie |
|---|---|---|
| 6. Afdichtingsmateriaal aan schrijnwerk | Overige ruimte of materiaal | - |

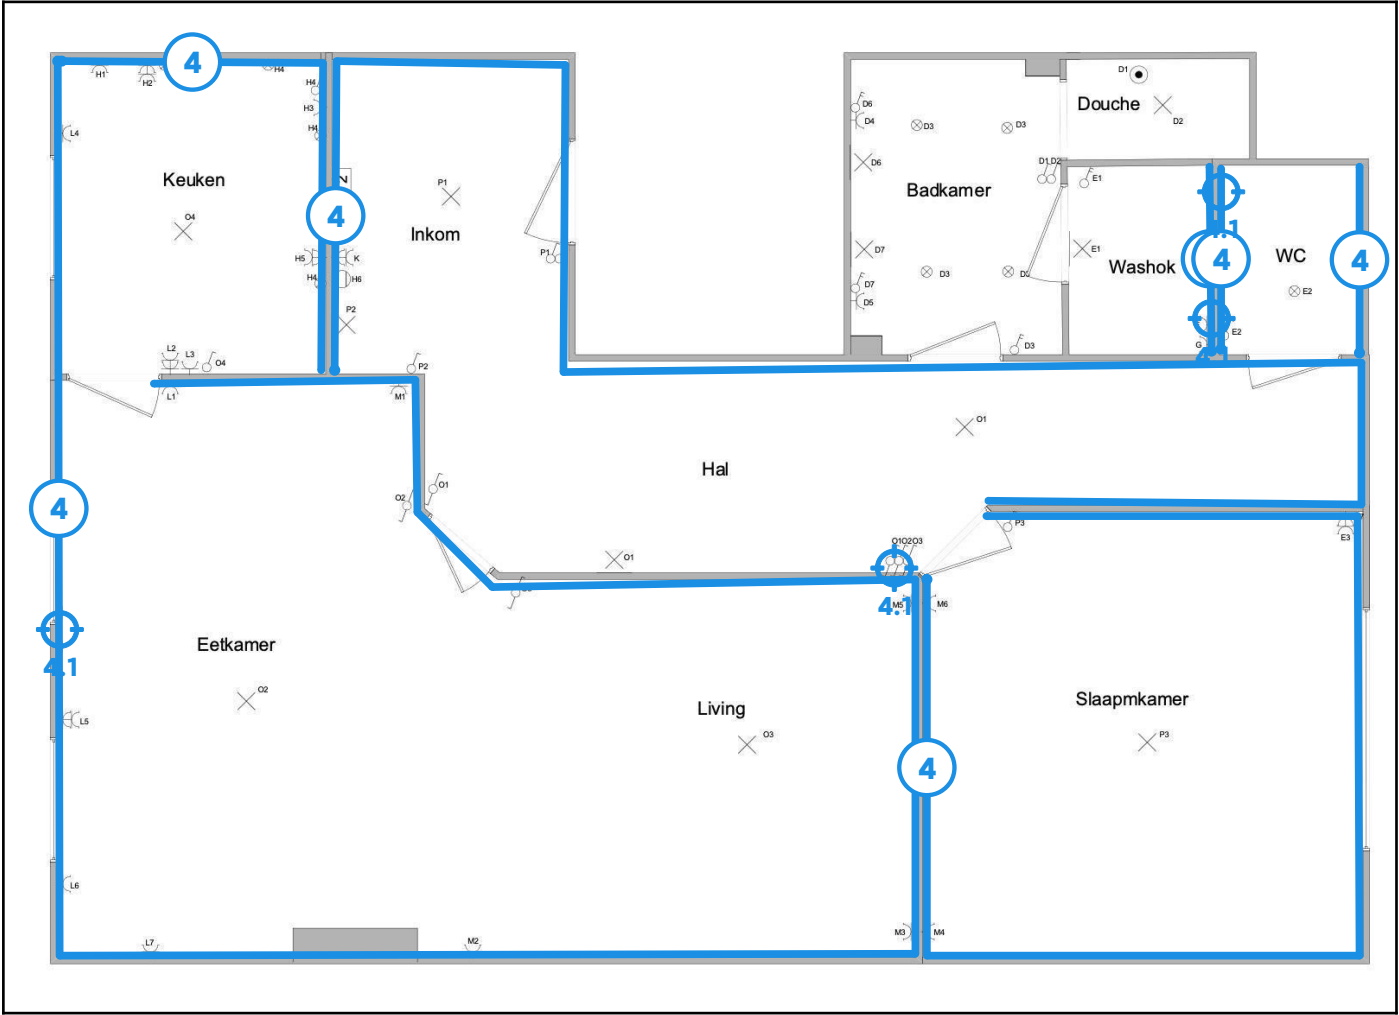
# Plan 1.4: Appartement +1 (wanden)

| Beschrijving | Type | Actie |
|---|---|---|
| 4.1 Code: #1 Pleisterwerk muren | Mengmonster | - |

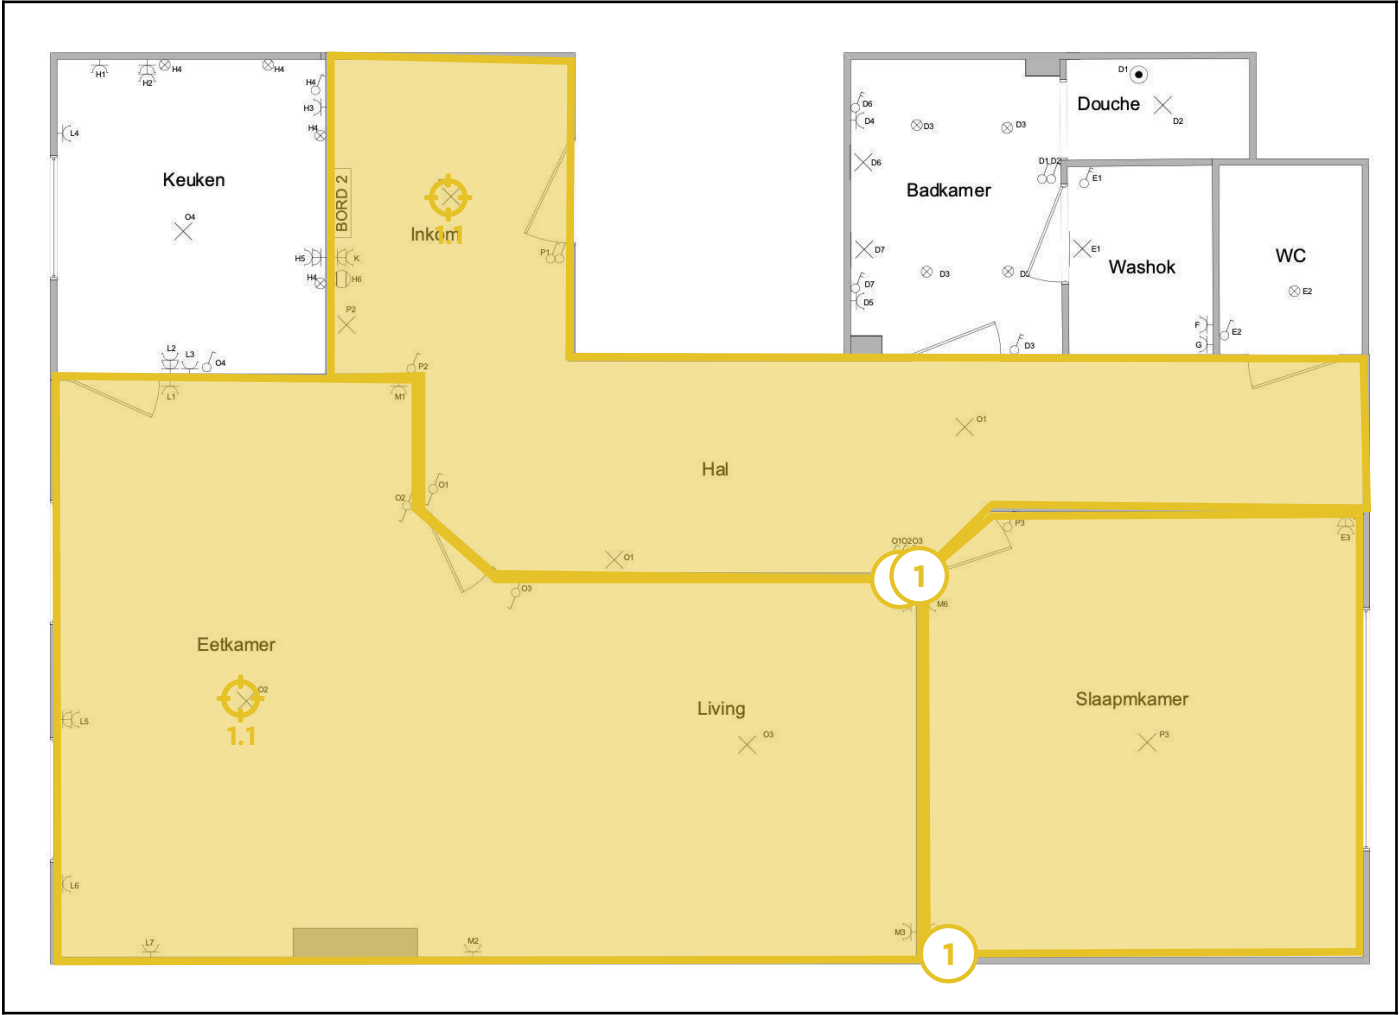
# Plan 1.5: Appartement +1 (plafonds)

| Opmerking | Beperkt tot 2 monsters gezien valse plafonds in vochtige ruimte en stookruimte; aanvullend onderzoek is vereist om de zones en ruimtes af te bakenen met asbesthoudende pleisterwerk (niet in kader van dit asbest attest) |
