# Asbestinventarisat attest

Stanislas Meeuslei 116, 2900 Schoten

Attestnummer : 20260617-000143.000

Uitgegeven op : 17.06.2026

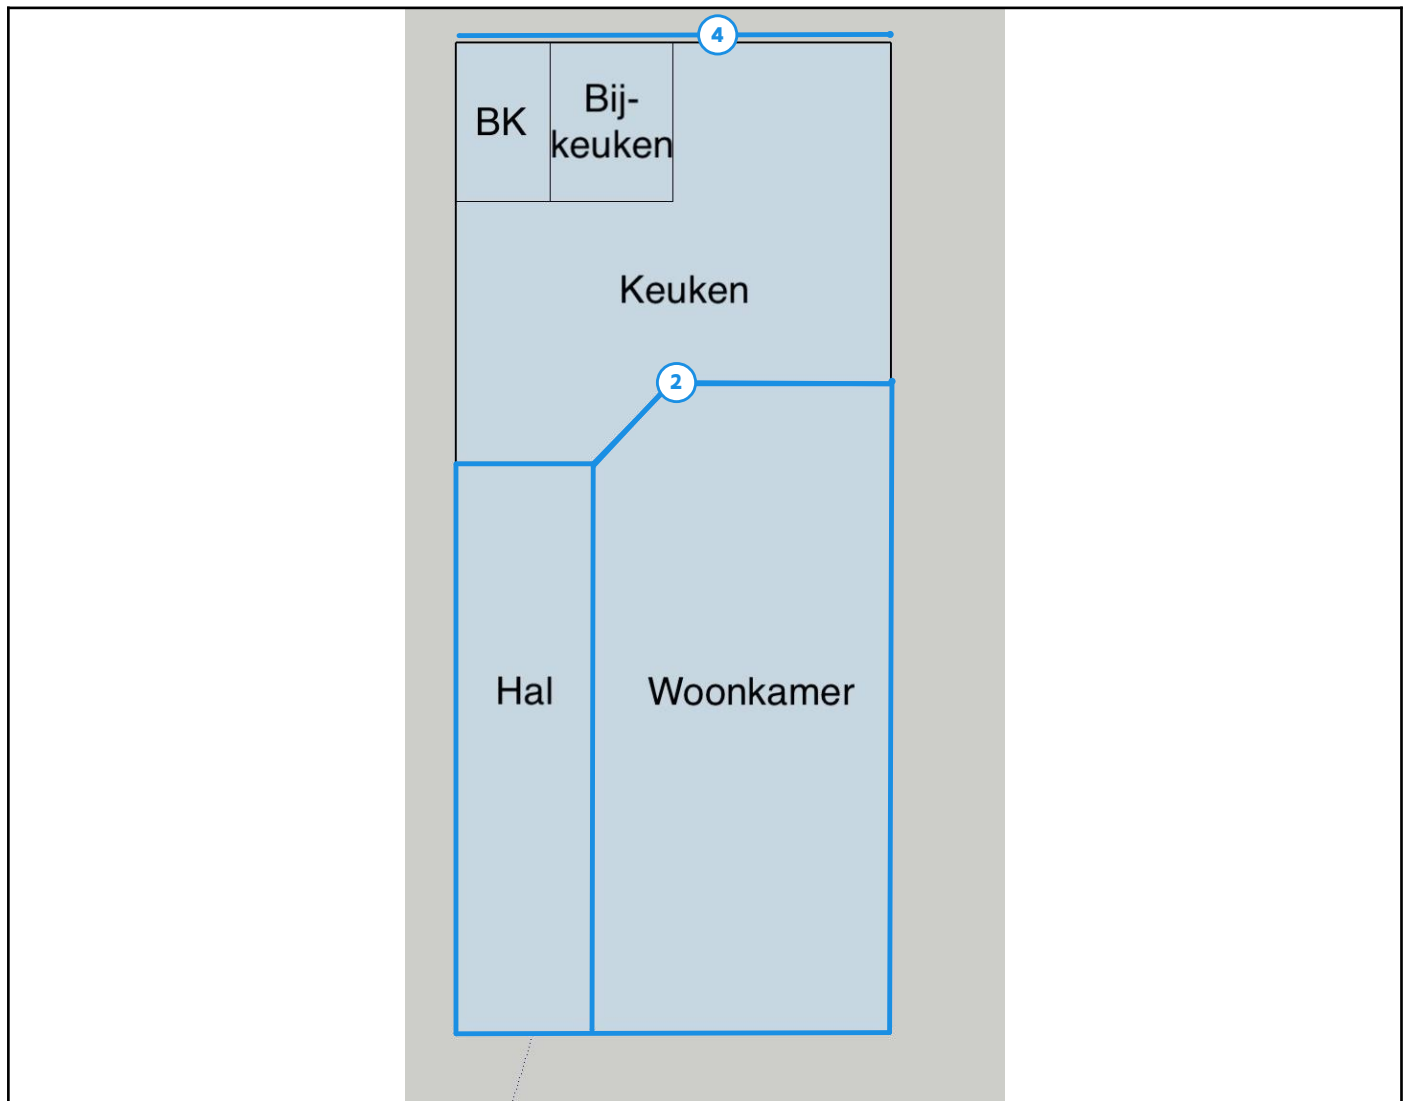
## Plan 1.2: Gelijkvloers

| Beschrijving | Type | Actie |
|---|---|---|
| 4. Leien gevelbekleding | Geen asbest | - |
