Akce: Dřevěný maják Oseček

**Část akce: Posouzení stavu sloupu plastiky majáku v katastru obce Oseček**

Místo: Dřevěný maják Oseček v místě přívozu přes řeku Labe

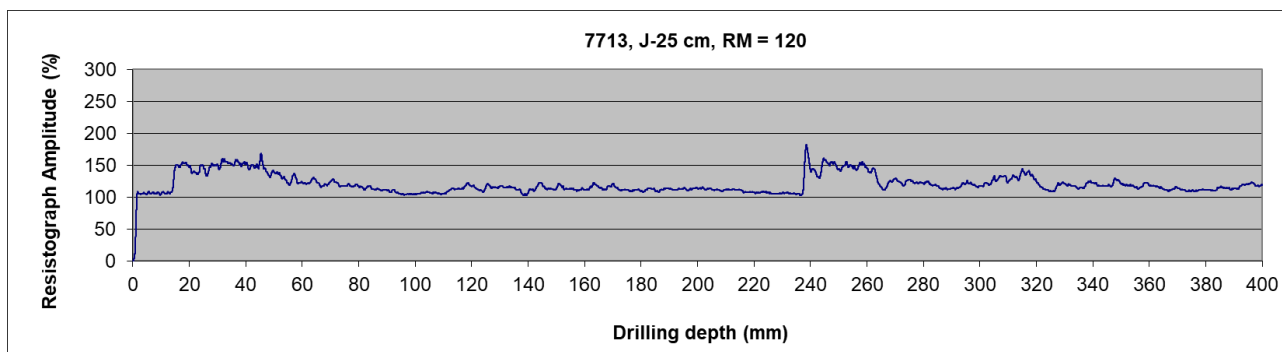
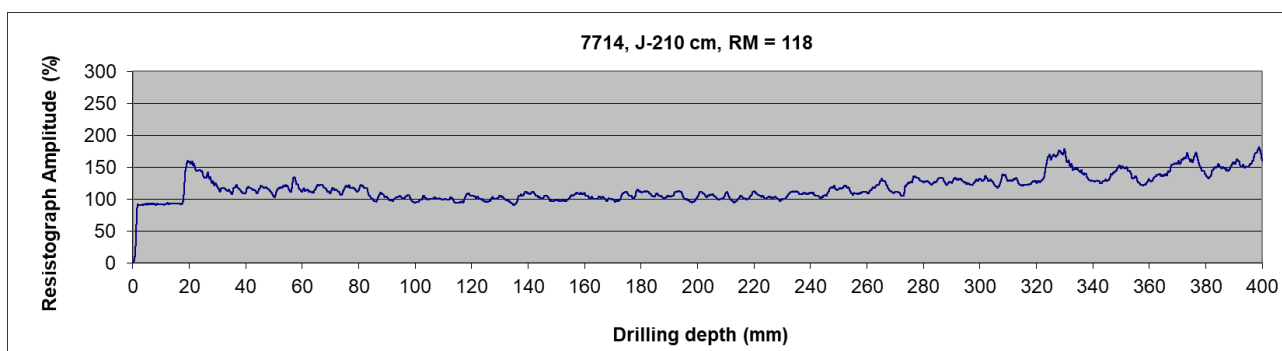
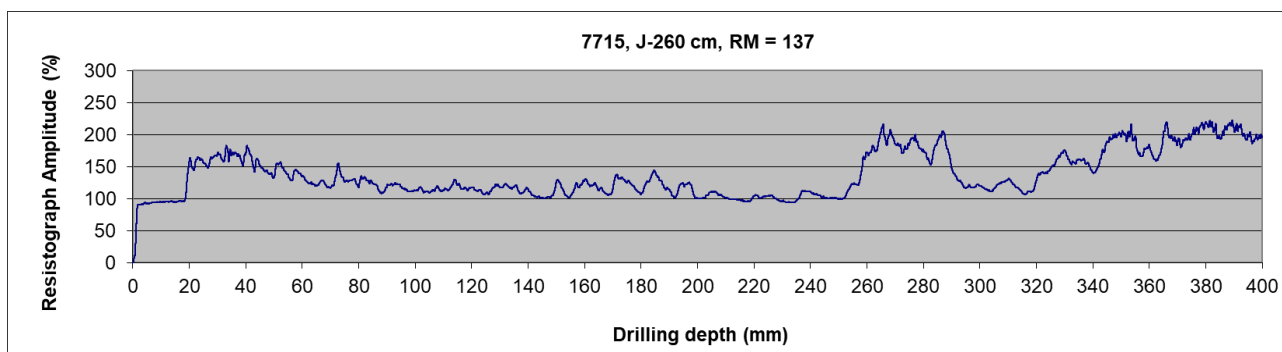
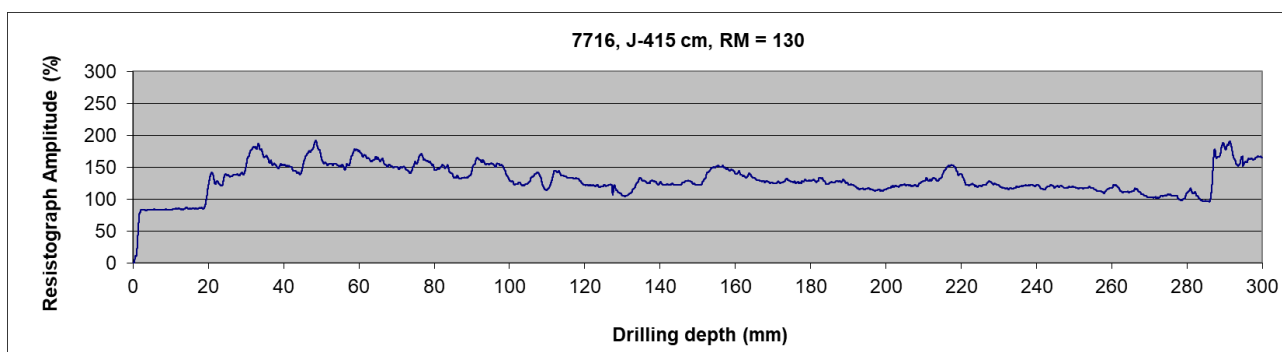
### MĚŘENO Z JIŽNÍ STRANY

| | | Oseček maják | | | | | | | | | | | | |
|---|---|---|---|---|---|---|---|---|---|---|---|---|---|---|
| jih | G1 | 7713 | 120 | F 1-4 | G2 | 7714 | 118 | G3 | 7715 | 137 | 7716 | 130 | | |

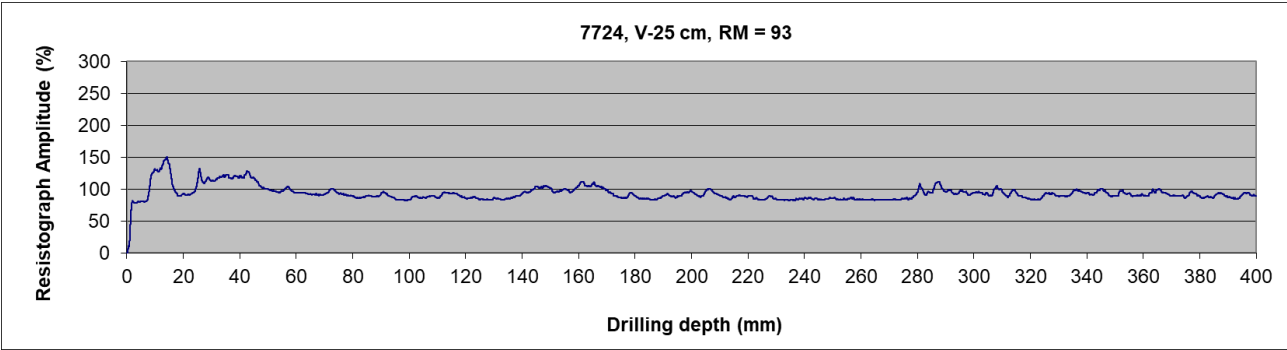
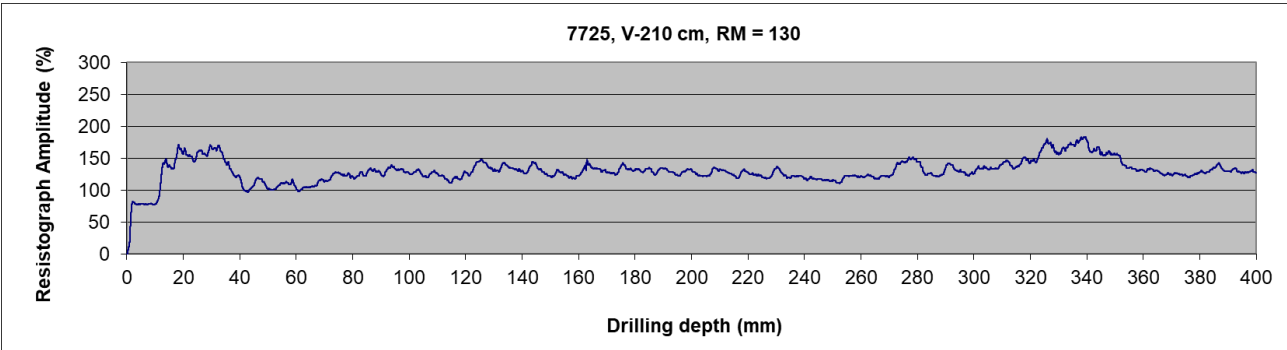
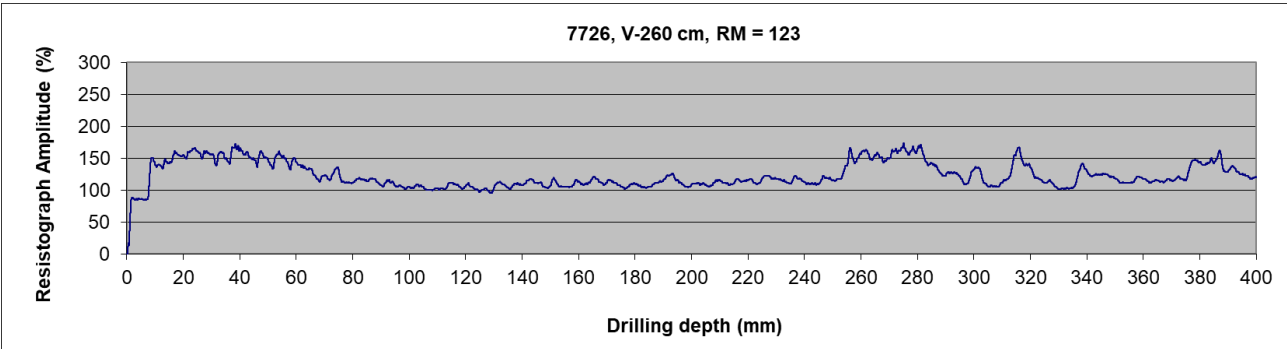
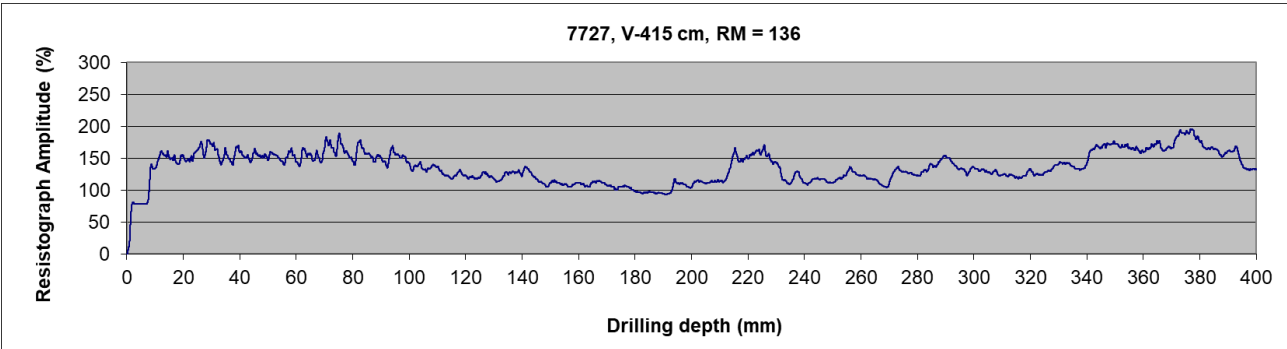
MĚŘENO Z VÝCHODNÍ STRANY

| | | Oseček maják | | | | | | | | | | | | |
|---|---|---|---|---|---|---|---|---|---|---|---|---|---|---|
| východ | G4 | 7724 | 93 | F 5-8 | G5 | 7725 | 130 | G6 | 7726 | 123 | 7727 | 136 | | |

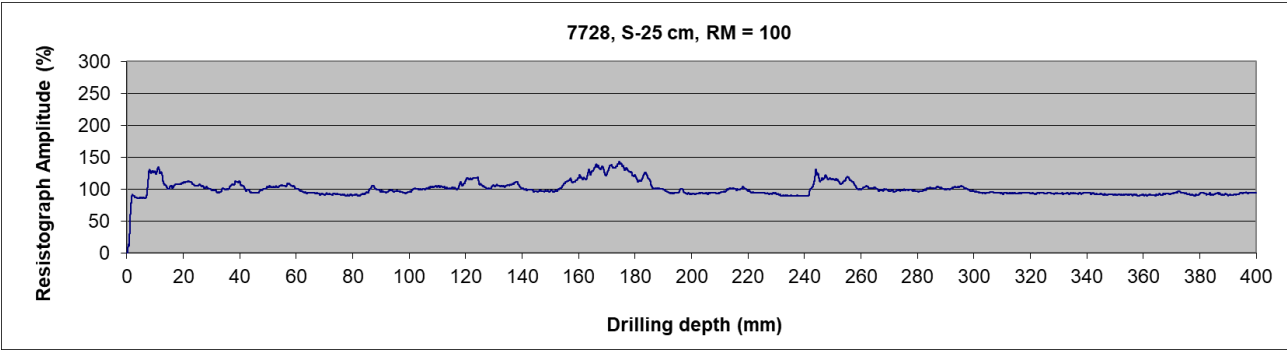
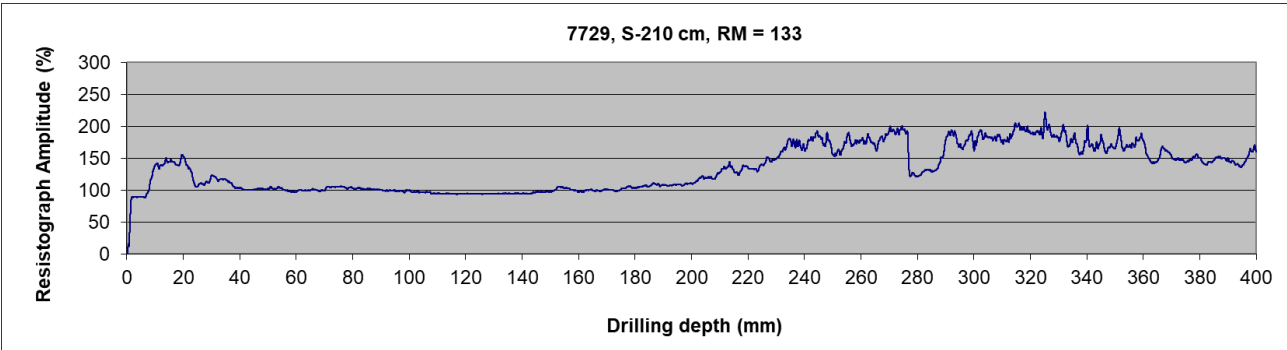
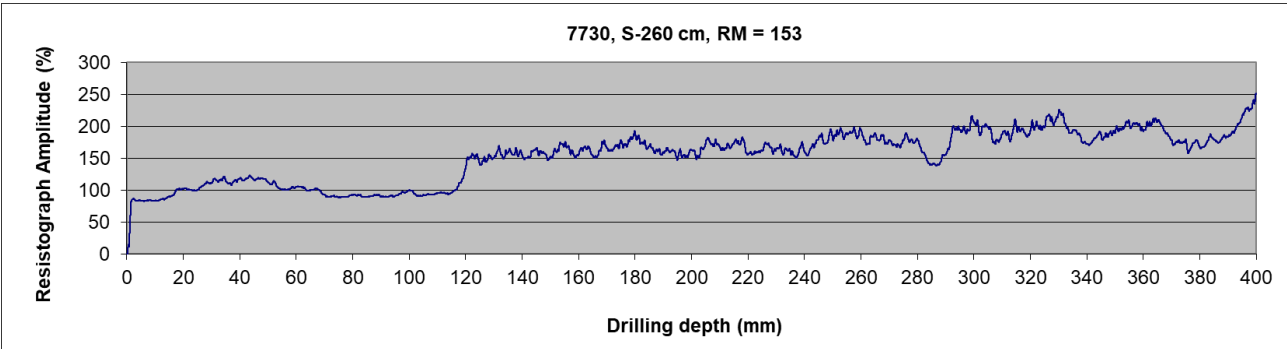
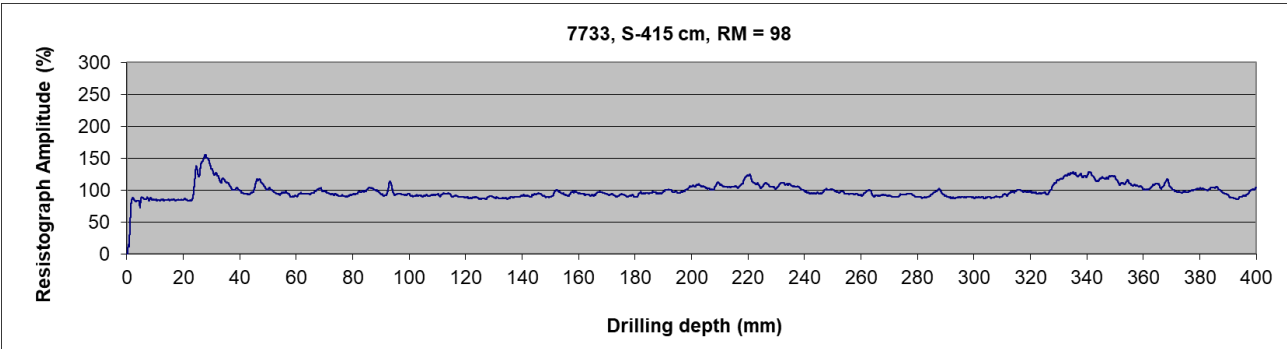
MĚŘENO ZE SEVERNÍ STRANY

| | | Oseček maják | | | | | | | | | | | | |
|---|---|---|---|---|---|---|---|---|---|---|---|---|---|---|
| sever | G7 | 7728 | 100 | F 9-12 | | 7729 | 133 | G8 | 7730 | 153 | 7733 | 98 | G9 | |
