Pedra & Cal

Revista da Conservação do Património Arquitectónico
e da Reabilitação do Edificado

Estudo de Caso
Reabilitação pouco intrusiva de vigas de madeira

Ano XI - N.º 41 Janeiro/Fevereiro/Março 2009 - Publicação trimestral - Preço € 4,48 (IVA incluído)

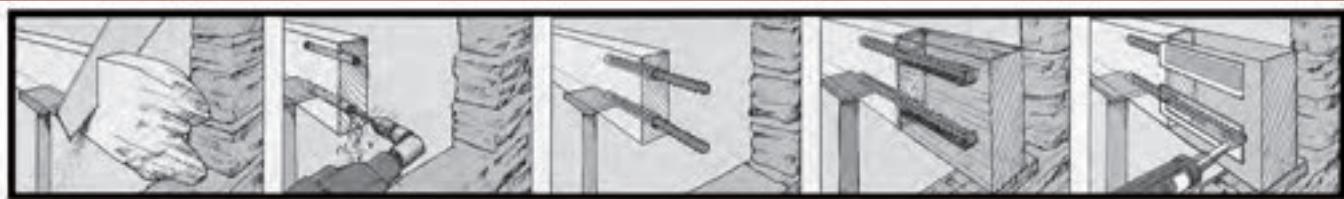
5 - Exemplo de método alternativo de reparação de vigas com extremidades deterioradas [3]

madeira para substituir os troços degradados, existem outras alternativas para a execução dos trabalhos, que incluem a realização de furos ou de rasgos laterais na prótese (fig. 5), em vez do rasgo vertical adoptado no caso da obra na Quinta do Calvel. Por outro lado, em vez de serem aplicados no local, em furos ou entalhes executados na parte da viga a manter, os elementos de reforço (varões ou chapas) podem ser pré-instalados nas próteses em oficina. Neste caso, são executados furos ou entalhes na face superior ou lateral da madeira remanescente, para encaixe da prótese.

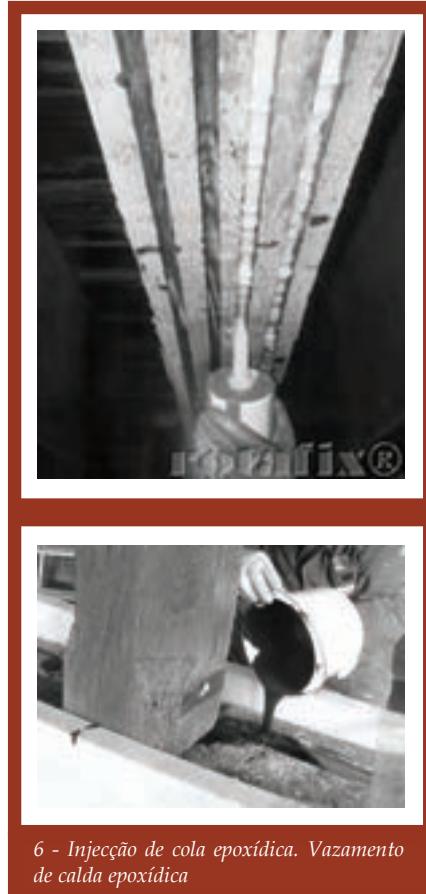
6 - Injecção de cola epoxídica. Vazamento de calda epoxídica

As colas são utilizadas na injecção de fendas, na colagem de peças, na fixação de ancoragens ou no preenchimento de furos ou entalhes para fixação de elementos de reforço (varões ou chapas), metálicos ou constituídos por compósitos de FRP. As caldas são normalmente utilizadas no reforço e na reconstituição da madeira, mas também podem ser aplicadas na fixação de elementos de reforço, metálicos ou compósitos de FRP (fig. 6).

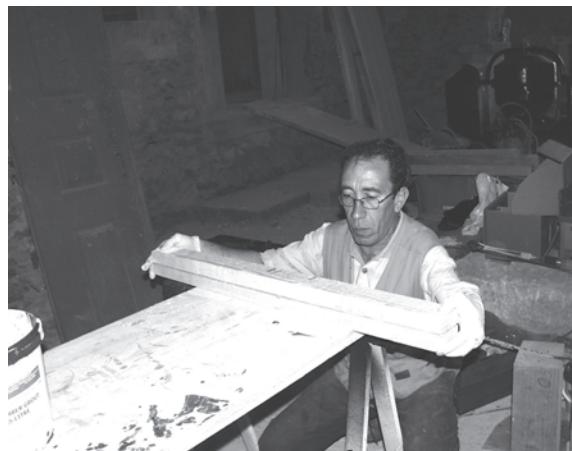
7 - Preparação dos provetes para ensaios de corte

Após a cura da cola em obra, esta peça foi enviada para laboratório onde se procedeu à obtenção de dez provetes, metade dos quais foram submetidos a envelhecimento. Os ensaios de corte pela junta colada e pela madeira foram realizados nos provetes envelhecidos e nos não envelhecidos. Os resultados dos ensaios, realizados no LNEC, são apresentados no quadro 1. Os valores das relações Gi/Wi e Gen/Gi comprovam a eficácia da colagem, antes e após envelhecimento.

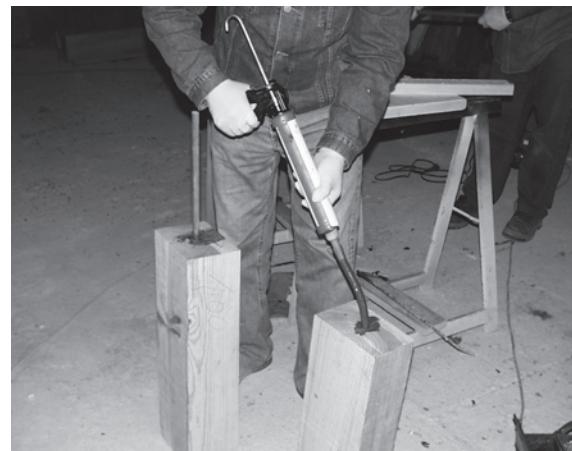
8 - Preparação dos provetes para ensaios de arranamento

A resistência ao arrancamento foi medida através de ensaios de tração do varão colado, de acordo com o prescrito na parte 3 do referido projecto de norma, devendo o

número de ensaios e os requisitos para aceitação ser definidos pelo projectista⁵. Os provetes eram constituídos por elementos representativos do material da estrutura, onde foram instalados os varões (diâmetro de projecto), de acordo com os procedimentos adoptados na obra, com o produto epoxídico (mesmo lote e mistura) usado na intervenção.

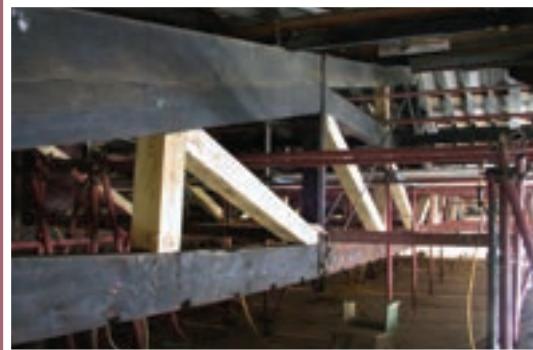
Prumos e escoras em madeira

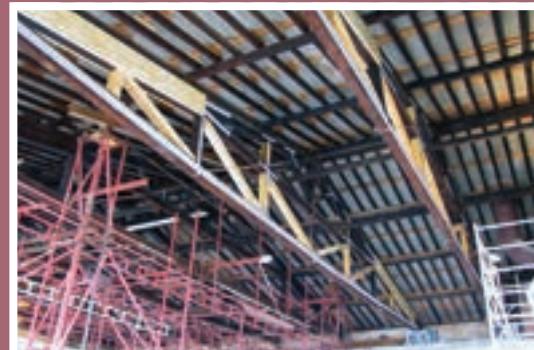
Asnas reforçadas e plataforma de acesso aos trabalhos

Cada fase consistiu na montagem da plataforma constituída por uma estrutura tubular assente em vigas de madeira de modo a que as cargas fossem distribuídas pelo pavimento. Nesta plataforma foram distribuídos pilares (paralelamente às asnas de madeira), e sobre cada um destes pilares colocaram-se macacos hidráulicos onde foram apoiadas

asnas metálicas paralelas à asna de madeira a reforçar. Todo este sistema foi necessário para, quando os macacos hidráulicos entrassem em funcionamento, as asnas metálicas elevarem as madres e, desta forma, aliviar as cargas transmitidas nas asnas de madeira. Concluída esta tarefa, procedeu-se aos trabalhos de reforço. Nos apoios das asnas, foram executados cachorros metálicos, substituindo os existentes em pedra que se encontravam fracturados. Seguiram-se os trabalhos de reforço da linha inferior da asna que se caracterizou na colocação de duas chapas metálicas, reduzindo, assim, as tensões instaladas na sec-

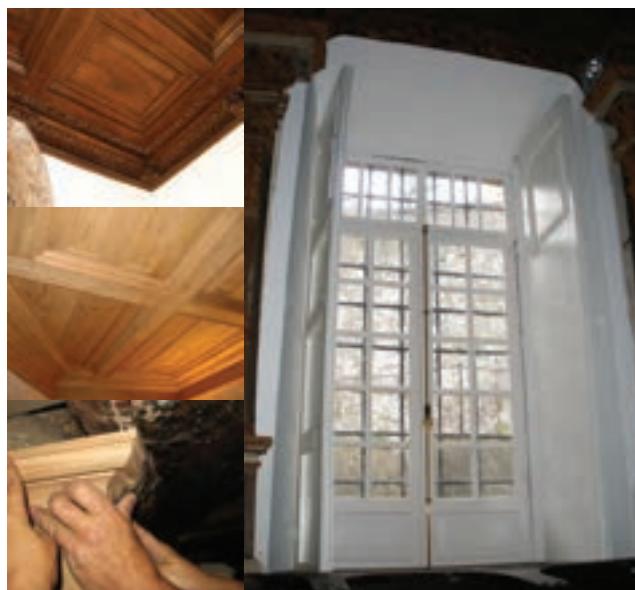
4 - Vários aspectos da intervenção nos tectos

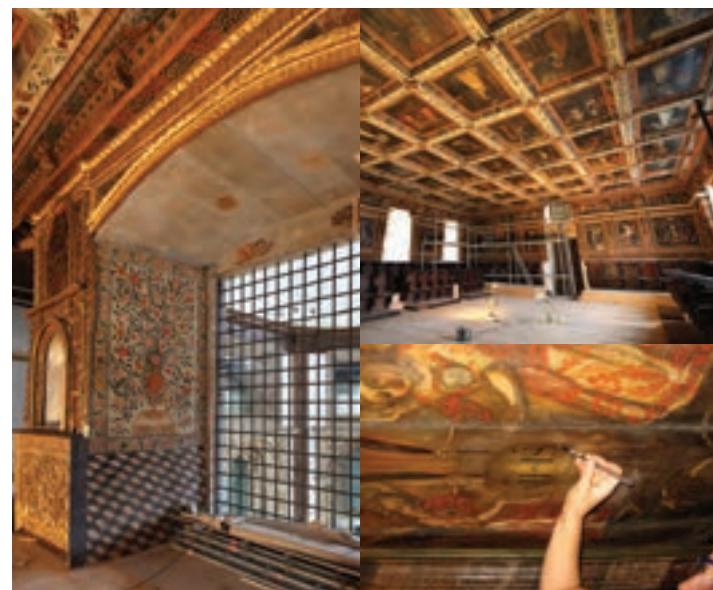
5 - Trabalhos de conservação e restauro do património integrado

Uma parte significativa da intervenção foi ao nível da conservação e restauro do património integrado (fig. 5), que se encontrava bastante deteriorado como referido anteriormente. Como exemplo, podemos referir os retábulos e púlpito, os estuques e as pinturas murais e sobre tela. No coro alto foi feita a intervenção no cadeiral, nos espaldares e nas pinturas murais e do tecto em caixotões.

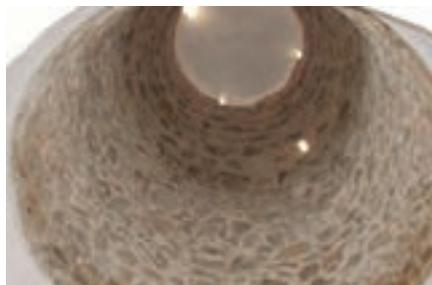
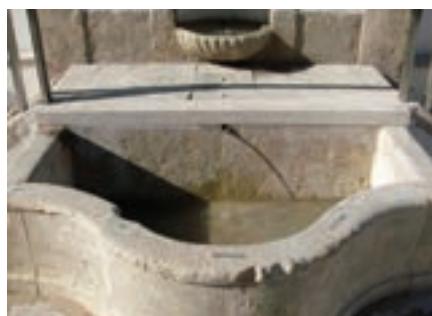
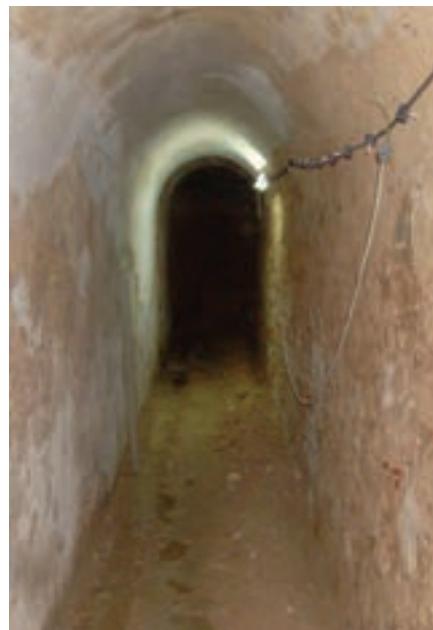
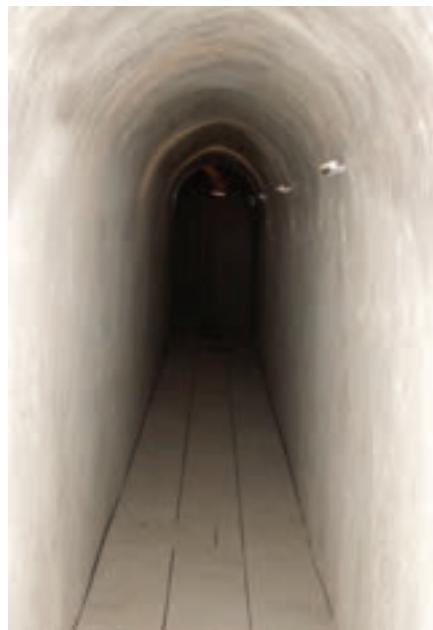
Interior da gruta

correcção das anomalias existentes, associadas maioritariamente à permanente exposição a uma atmosfera excessivamente húmida, e agravadas pela ausência de manutenção. Estas anomalias, de âmbito não estrutural, incluíam rebocos desagregados e/ou destacados, concreções calcárias nas paredes, descasque de pintura, presença de manchas de humidade, com o consequente desenvolvimento de fungos e de vegetação parasitária. Eram também visíveis desvios geométricos de planeza horizontal e vertical em algumas das superfícies.

Em linhas gerais, os trabalhos de recuperação de rebocos iniciaram-se com a limpeza das superfícies por meio de jacto de farinha de sílica e água sob pressão e com a remoção de vegetação parasitária ou concreções calcárias em zonas localizadas, preenchimento de vazios com argamassas de consolidação em zonas desagregadas ou destacadas, alegramento de fissuras com micro-martelos e posterior preenchimento com argamassas bastardas (compatíveis com as propriedades mecânicas e físico-químicas das argamassas existentes). Após estes trabalhos, as superfícies rebocadas à base de cal, foram pintadas a caleira e dispositivos de escoamento foram limpos das concreções e sujidades, as juntas foram reparadas com argamassa adequada, tendo sido aplicadas placas de pedra serrada, de 4cm de espessura, no revestimento do pavi-

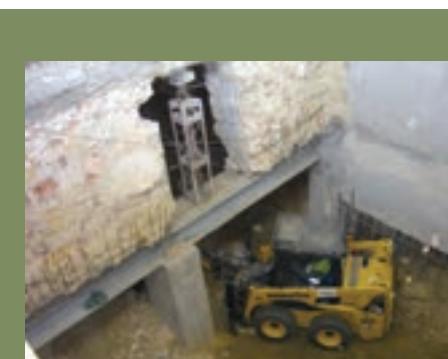
1 - Fachada tardoz suportada por estrutura metálica

A imposição de uma cave para estacionamento obrigou à demolição e descalce de parte dos elementos de fundação (fig. 1). Assim, foi necessário executar uma estrutura metálica, composta por perfis HEB 240, HEB400 e lajes colaborantes (ao nível do piso de entrada), para garantir a sustentação de todo o edifício durante o período de escavação e contenção periférica.

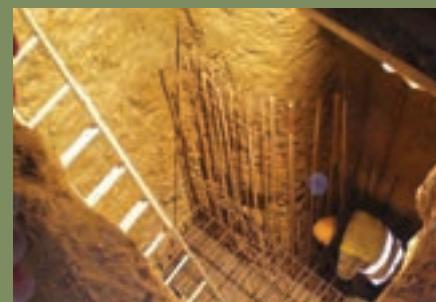
3 - Execução de poços de fundação

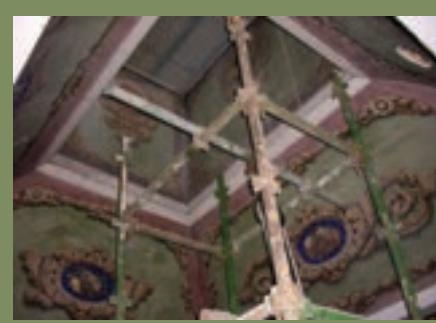
7 - Frescos no interior do lanternim

A opção de projecto em aumentar um piso, levou à necessidade de elevar o lanternim do topo das escadas sem o desmontar, uma vez que o acabamento interior de estuque e frescos representava um elemento singular caracterizador do edifício. Para elevar o lanternim e colocá-lo na posição prevista, recorreu-se a empalmes e realçamentos simultâneos dos vários elementos estruturais do lanternim de modo a garantir a integridade da estrutura e dos acabamentos interiores (fig. 7).

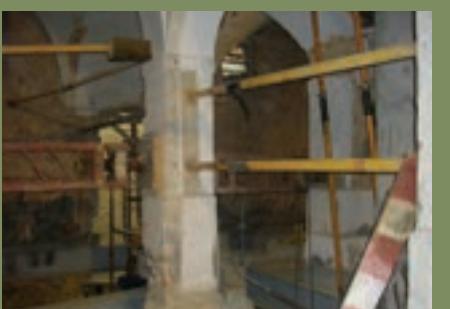
2 – Escoramento de arcos e abóbadas para colocação de estrutura metálica no primeiro sobreiro

elevados (figs. 2 e 3).

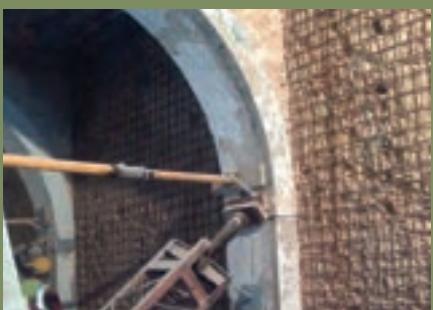
4 – Arcos torais escorados e pregados às paredes laterais

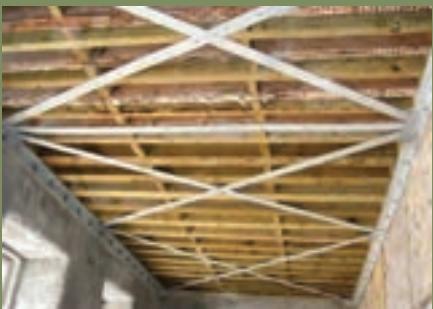
6 – Reforço inferior dos pavimentos através de cantoneiras e perfis de aço

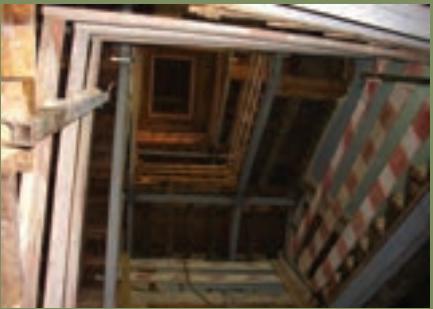
8 – Reforço da estrutura das escadas

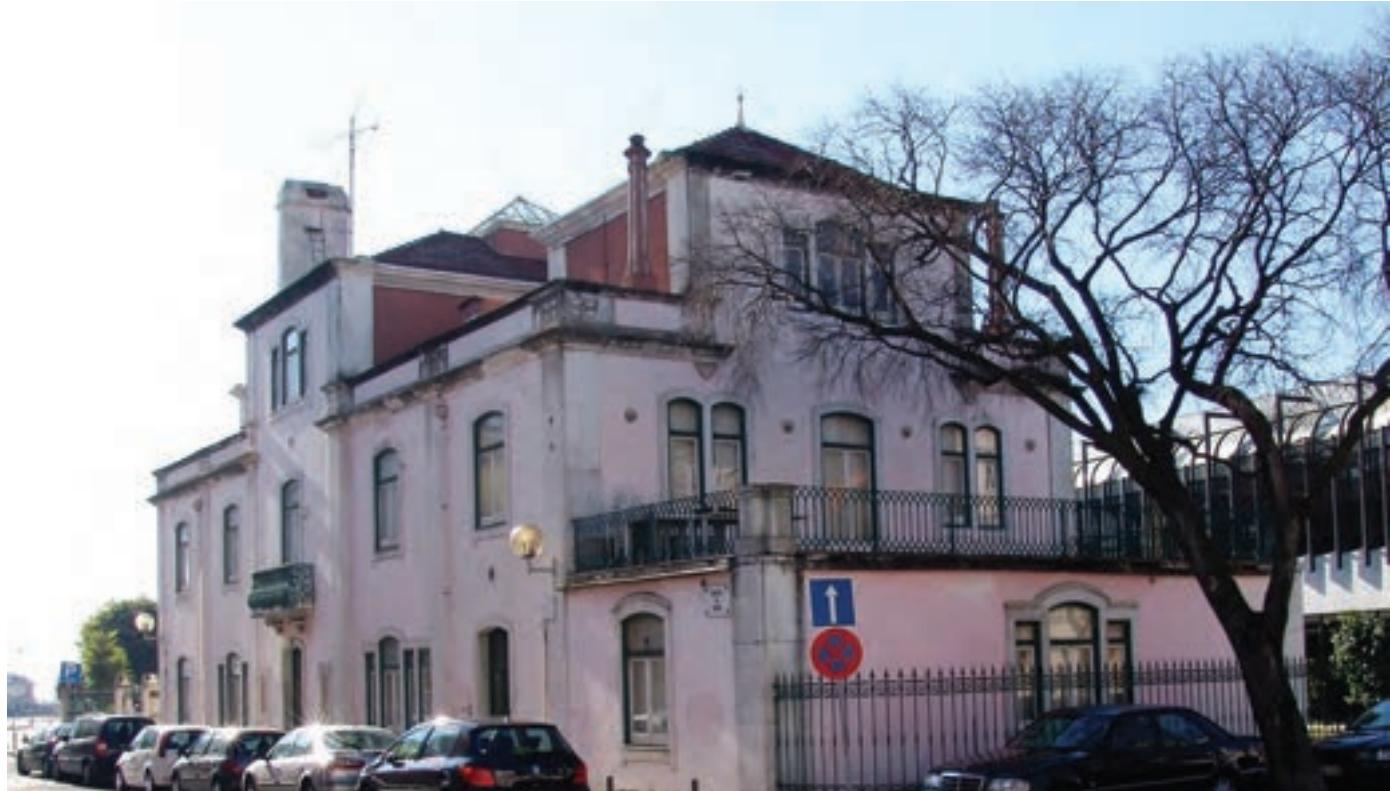
Vista norte do palacete antes da intervenção

Na fase de projecto foi efectuado um levantamento das anomalias do edifício, cujo interior se apresentava bastante degradado.

- várias telhas partidas com acção directa no mau estado de conservação da estrutura de madeira dos pisos e cobertura;
- vãos das trapeiras partidos e/ou com deficiente vedação e com acção directa sobre a estrutura de madeira que os suporta e sobre as ligações dos pisos às paredes periféricas de alvenaria;
- pisos sobrelevados para adaptação de instalações sanitárias, evidenciado a fragilidade da estrutura do piso de suporte, agravada esta, em alguns casos, por rupturas na tubagem de esgotos;
- intercepção dos elementos constituintes da gaiola pela rede de incêndio;
- degradação dos vãos de janelas e portas com afectação dos estuques de paredes e tectos;

- e, finalmente, degradação estrutural por instalação de arquivos em pisos superiores.

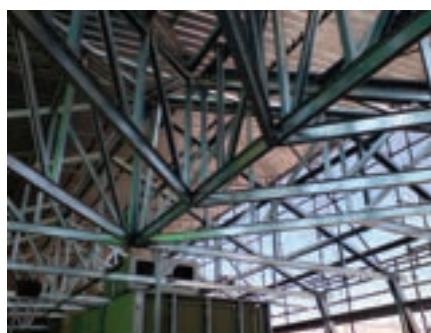
Nova estrutura da cobertura

Os pisos foram reforçados com a substituição de elementos de madeira degradados e foram executadas vigas lintel em betão armado no topo das paredes de alvenaria para garantir uma maior solidez aos apoios entre estas e a cobertura.

Para a execução da cobertura em mansarda foi preconizada uma estrutura autoportante em aço galvanizado, em que os prumos de suporte das asnas metálicas delimitaram a área interior. Entre as asnas e os prumos foi criado um espaço técnico para passagem de infra-estruturas e colocação de equipamento de AVAC.

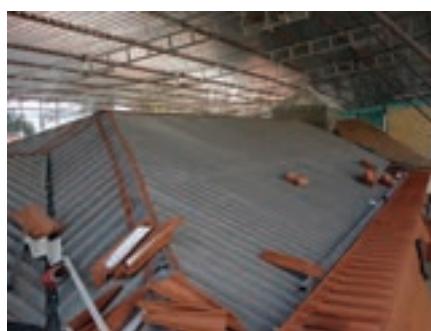
Cobertura em fase de execução

A cobertura é composta por telha lusa de aba e canudo, placa sub-telha, isolamento XPS, estrutura metálica ligeira, placas de lã de rocha e acabamento interior com placas de gesso cartonado, conferin-

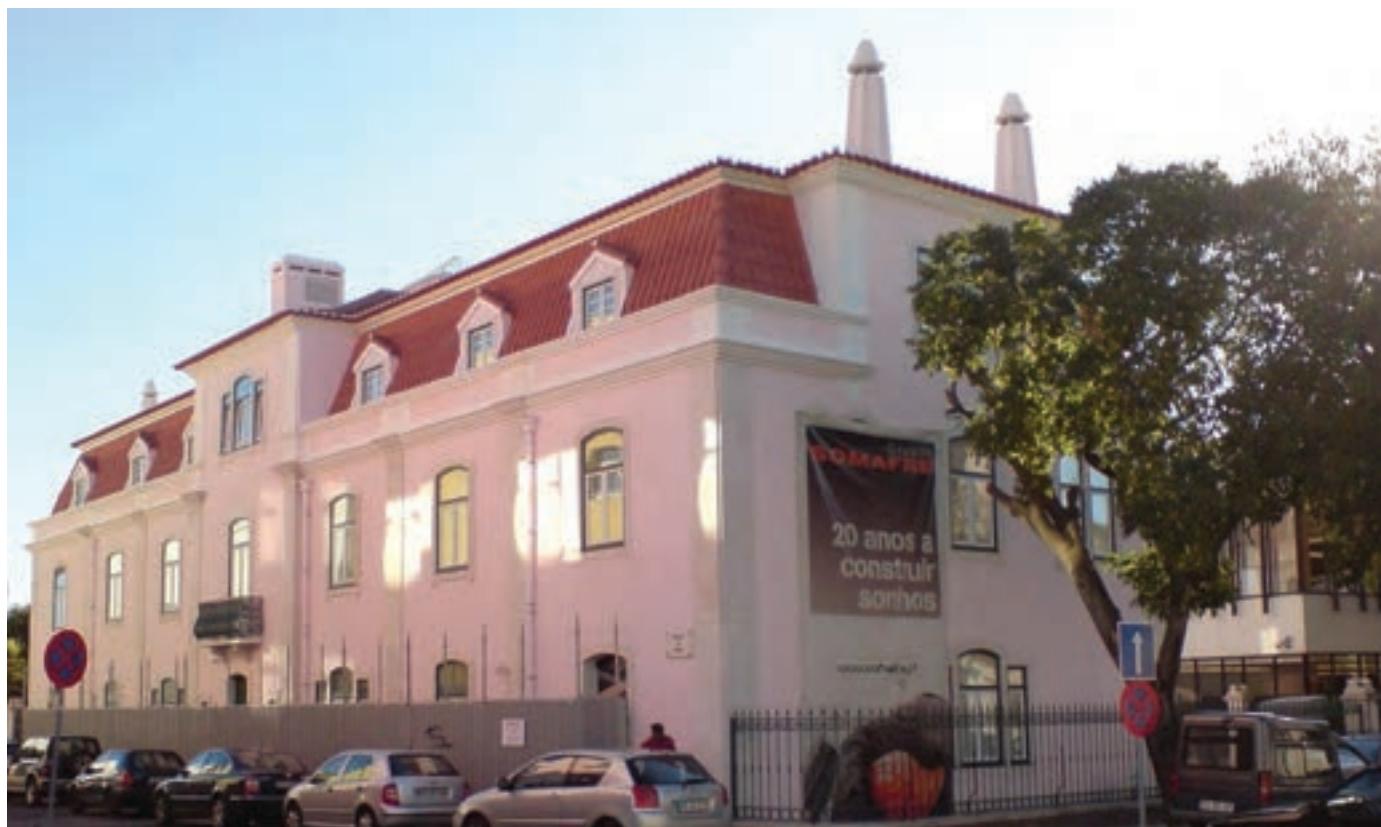
Vista norte depois da intervenção

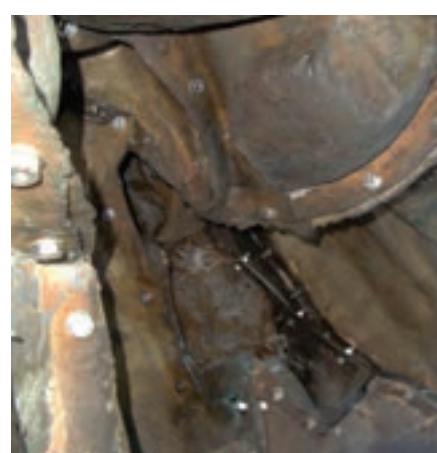
2 - Ligações entre peças em bronze por meio de parafusamento interior

também pela substituição integral dos elementos de fixação entre peças (fig. 2) e dos pernos de apoio ao embasamento.

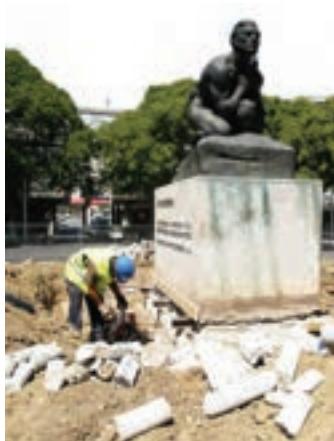
3 - Execução de carotes na fundação para recorte e posterior elevação

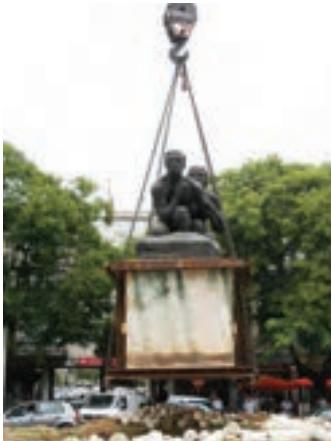
4 - Elevação do monumento, com estrutura exterior de protecção física e de suporte

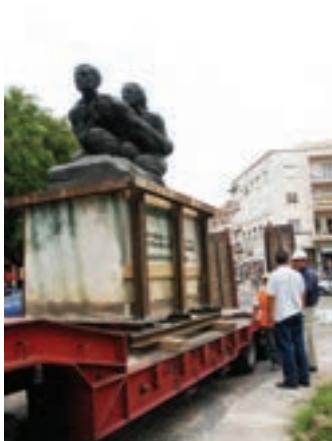
5 - Transporte do monumento para o estaleiro municipal

2. Transporte do conjunto da estátua e embasamento para o estaleiro municipal e depósito (figs. 5 e 6);

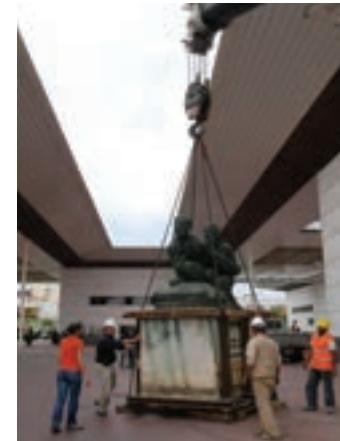
6 - Depósito no estaleiro municipal de Vale Figueira

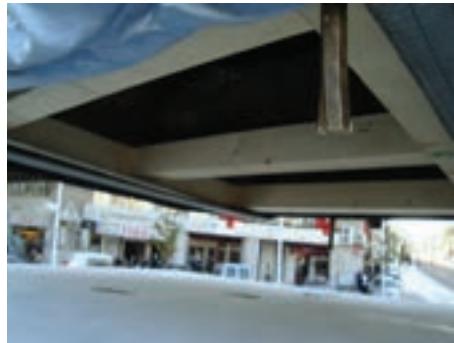
7 - Pormenor da estrutura de contenção interior, prevenindo deformações na elevação e transporte

3. Execução de armação interior para contenção de deformações na fase de elevação e transporte (fig. 7); protecção física exterior da estátua, elevação da estátua (após fase de conservação e restauro) e transporte ao local inicial de desmonte (Praça MFA);

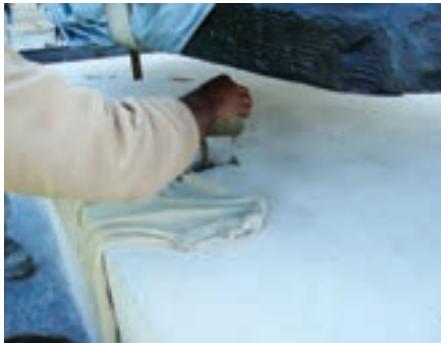
8 - Preenchimento/selagem de negativos para fixação dos pernos de apoio com recurso a argamassa de base epoxídica

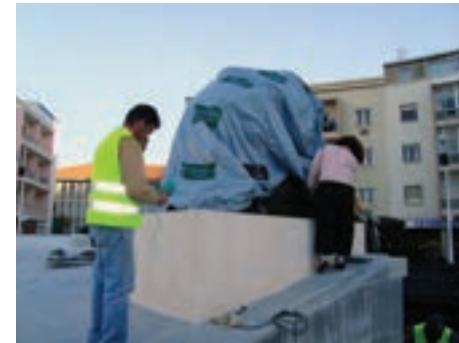
9 - Repositionamento no novo pedestal - Praça MFA, Almada
