Tilstandsrapport

Tomannsbolig

Rutlinslid 20 B, 6856 SOGNDAL

Befaringsdato: 31.03.2025

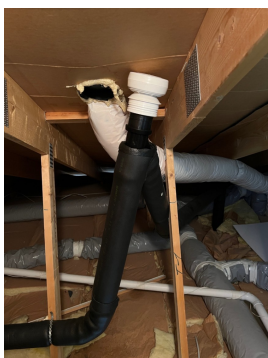
Det er fjerna litt isolasjon i eit felt, truleg grunna kasse for downlight, dette fører til varmelekkasje.

Fuktsperre er punktert enkelte stader ved gjennomføringar i himling (hol inne på vaskerom)

Lufting av avløp er anbefalt å føre over tak

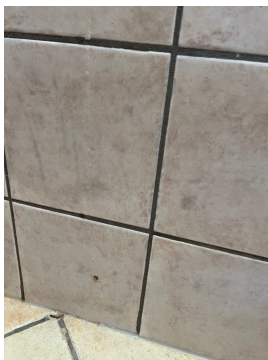
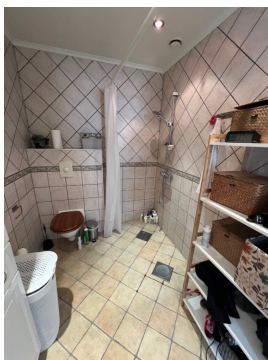
- Det er påvist sprekker i fliser.
- Det er avvik:

Det vert påvist sprekk i fliser og hull etter tidlegare dusjvegg e.l

- Våtrommet fungerer med dette avviket.

Hull i vegg er tetta igjen

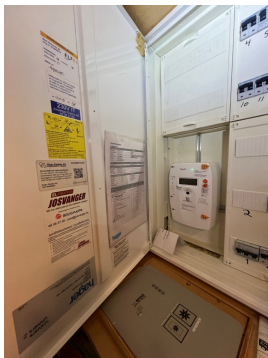
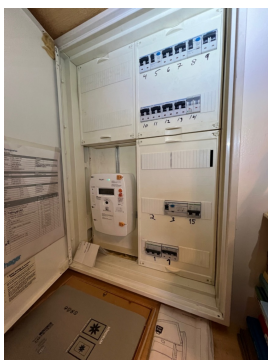
12. Foreta en helhetsvurdering av det elektriske anlegget, dets alder, allmenne tilstand og fare for liv og helse. Bør det elektriske anlegget ha en utvidet el-kontroll?
Ja Dette er eit eldre anlegg, ein utvida kontroll vert på generelt grunnlag anbefalt
