# Tilstandsrapport

Fritidsbolig

Viksdalsvegen 280, 6973 SANDE I SUNNFJORD

Befaringsdato: 21.05.2025

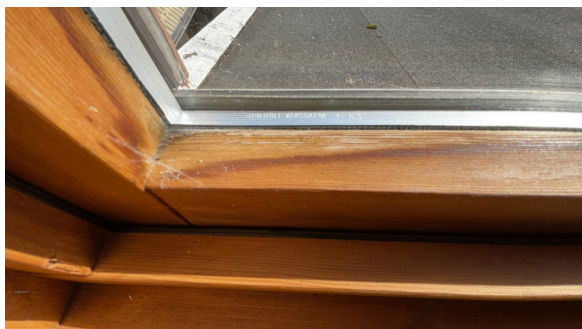
- Det er avvik:
- Vinduskarm i et av soverommene har gått opp i sammenføyningene.
- Råteskade på utvendig listverk og på enkelte vinduskarmer på loftet.
- Det er ikke montert vannbord over vinduene på kaldtloftet.

Råteskade på vinduskarm og listverk.

- Det bør gjøres tiltak for å bedre ventilering av rommet.
- Kondensering på enkelte glass har medført fuktskader i treverk som kan medføre utskiftningsbehov av enkelte vinduer.
- Vedlikehold av flere vinduer må påberegnes.
- Kondensering på vinduskarmer kan skyldes manglende ventilering av rommet, kuldebro eller luftlekkasjer.
