Tilstandsrapport

Boligbygg med flere boenheter

Angedalsvegen 8, 6800 FØRDE

Befaringsdato: 24.09.2025

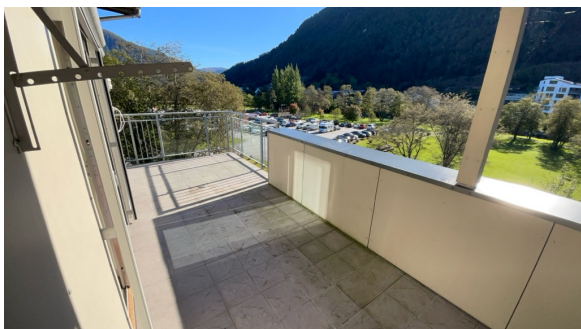
Vurdering av avvik:

- Det er avvik:

- Tiltak:

- Lime løse fliser og legge på nye flisfuger.
- Det er ikke krav om utbedring av rekkverkshøyde opp til dagens forskriftskrav.

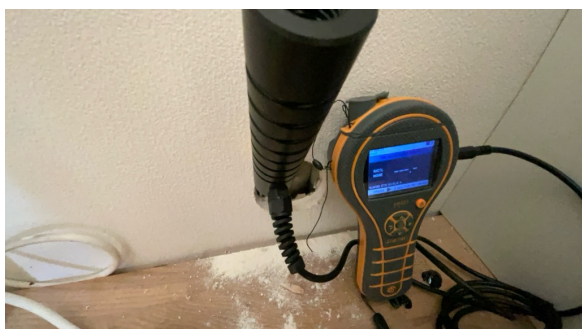
ETASJE > BAD

Vurdering av avvik:

- Det er avvik:
- Gulvet har ikke tilstrekkelig med fall i henhold til forskriftskrav. Det er påvist at høydeforskjell fra topp slukrist til gulv/synlig topp membran ved dørterskel er 23mm. Kravet er at det skal være minst 25mm høydeforskjell.

- Det er avvik:
- Mangler dokumentasjon med tanke på overgang sluk, membran og tettesjikt.

- Tiltak:
- Skal avviket lukkes må høyde fra topp slukrist til gulv/synlig topp membran ved dørterskel og fall på gulvet utbedres.
- Rommet fungerer med avvikene rundt fallforhold, det vil ikke være økonomisk rasjonelt å rive for å utbedre fallforholdene isolert sett, men vær oppmerksom på avvikene ved bruk og endre fallforholdet ved fremtidig renovering.

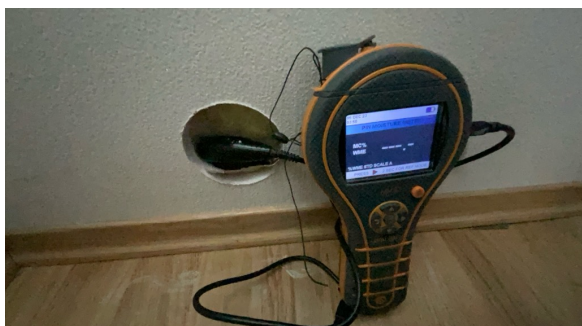
KJØKKEN

TG1 Overflater og innredning

Kjøkkenet har innredning fra Sigdal med malte profilerte fronter av finér, laminert benkeplate og stål oppvaskkum. Frittstående oppvaskmaskin og kjøl/frysenskap i høyskap. Integrrert koketopp og stekeovn. På veggen over benkeplaten er det montert kitchen board. Belysning og stikkontakter i underkant av overskapene.

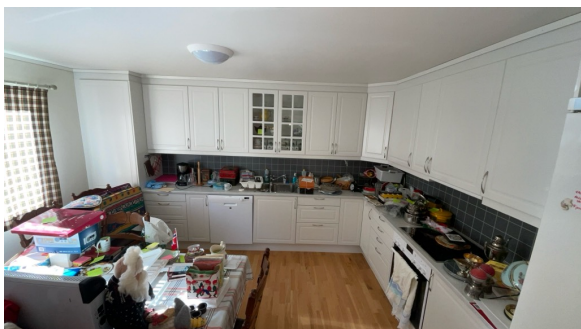
ETASJE > KJØKKEN

TG1 Avtrekk

Det er avtrekk via balansert anlegg.

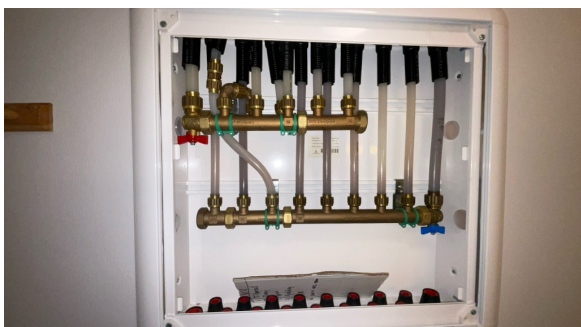
TG1 Avløpsrør

Det er avløpsrør av plast.

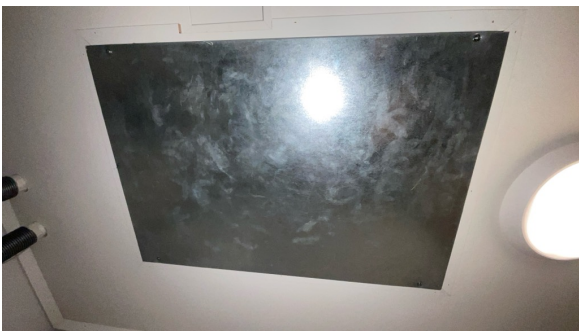
TE 1 Varmesentral

Sameiet har felles varmesentral for alle leilighetene med felles oppvarming av forbruksvann og for gulvvarme.

For en detaljert vurdering av varmepumpens tilstand, funksjonalitet og eventuelle avvik anbefales det å kontakte en autorisert leverandør eller fagkyndig med spesialkompetanse på slike systemer.

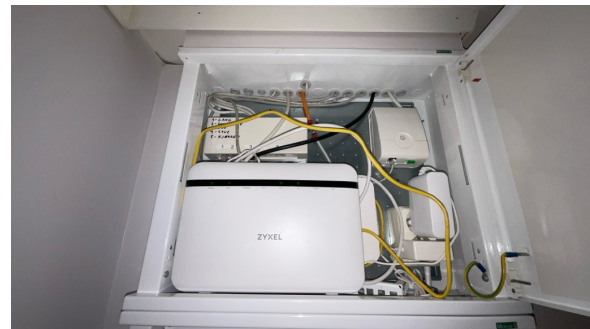
Ved befaringen ble det ikke registrert noen forhold ved kontakter, brytere eller ledninger som åpenbart krever tiltak. Imidlertid må det påpekes at undertegnede ikke har den nødvendige kompetansen som elektriker, og derfor kan ikke garantere at det ikke finnes avvik i anlegget som kan oppdages av en fagperson.

Generelt anbefaler vi at en fagkyndig elektriker kontrollerer anlegget for å sikre at det har tilstrekkelig kapasitet i henhold til dagens forventede bruk og for å sikre brannsikkerheten. Vi anbefaler også at anlegget kontrolleres av en elektriker dersom det ikke har blitt gjennomført en el-tilsyn de siste fem årene.
