Skaderapport

Informasjon om skaden	
Skadenummer	N0284321
Forsikringsselskap / Saksbehandler	Tryg / Aleksander Minde (B2)
Kunde / Forsikringstaker	OLE DANIEL AGLEDAL SOLVANG PROFESSOR GJELSVIKVEG 2 C 6906 Florø
Skadestedets adresse	Professor Gjelsvikveg 2 C 6906 FLORØ
Kontaktperson	OLE DANIEL AGLEDAL SOLVANG (Kunde) tlf. 98874088 ole- daniel.solvang@outlook.com
Skadedato	04.05.2023
Besiktigelsesdato	09.05.2023

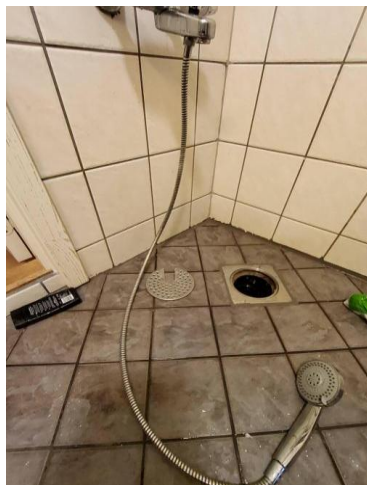
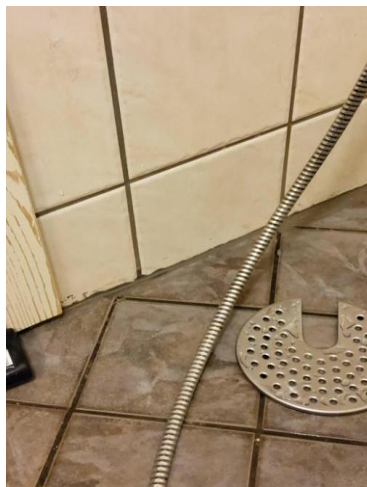
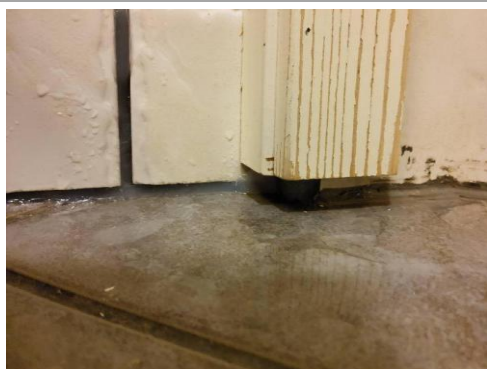
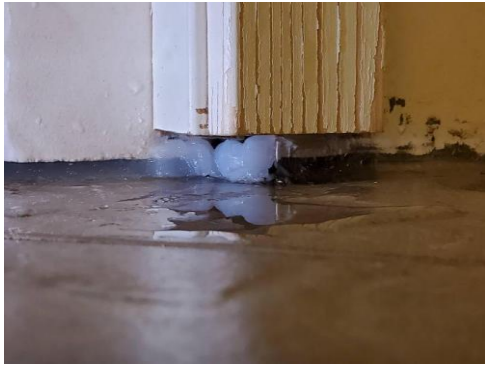
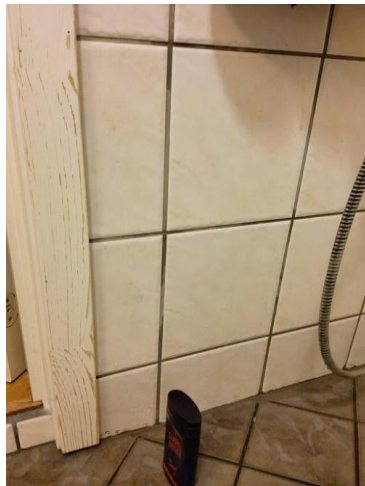
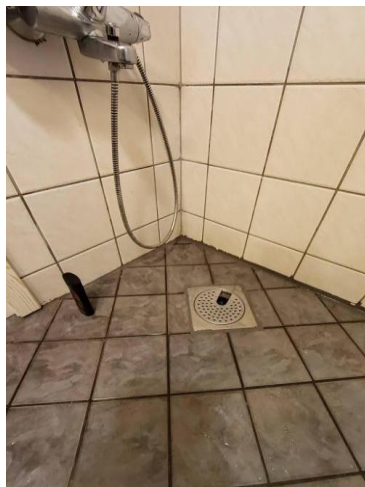
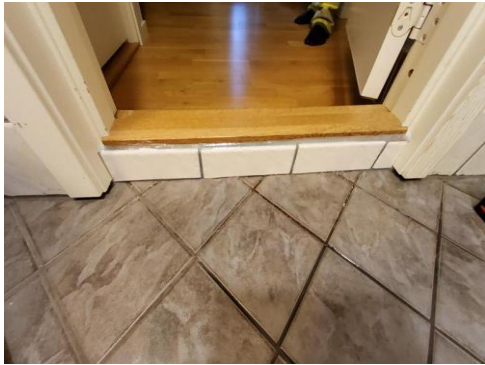
Etter ft dusjet på badet i 2.etg kom det vann i himling på kjøkken.
 Er tydlige vannmerker i himling.
 Ved besiktelse ble det forsøkt fremprovosert lekkasje, ved å punkt spyle i sluk, vegg og gulv. Vi klarte ikke å fremprovosere noe lekkasje.
 Ved fuktmålinger i himling på kjøkken ble det heller ikke funnet noe fukt selv om det er fuktmerker i himling.
 Så nøyaktig skadeårsak er ikke kjent pr.dags dato.

Fuktmerker i himling på kjøkken

Fuktmerker i gips himling på kjøkken

Har anbefalt overfor kunde og renovere bad, eller i det minste sette inn ett dusjkabinet. Da vi ikke kan finne noe skade på avløpsrør
