# Tilstandsrapport

Fritidsbolig

Olahagen 17, 6857 SOGNDAL

Rapportdato: 23.05.2024

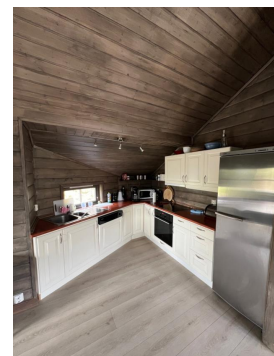
- Det er manglende forsert mekanisk avtrekk fra kokesone i kjøkkenet.
- Det er registrert avvik med avtrekk.

Det vert anbefalt å monterer dør og sprutsikring.
