Tilstandsrapport

Einebustad

Øvrevegen 19, 6823 SANDANE

Befaringsdato: 25.03.2025

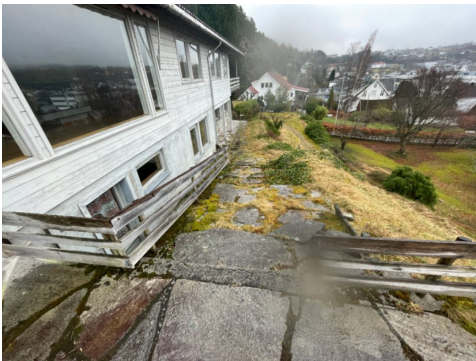
- Det er påvist at enkelte vinduer er vanskelig å åpne/lukke.
- Det er påvist avvik rundt innsetningsdetaljer.
- Det er påvist noen glassruter som er punktert eller sprukne.

- Vinduer med punkterte/sprukne glass må påregnes skiftes ut, enten hele vinduet eller kun selve glassene.
- Det må påregnes noe vedlikehold og at enkelte vinduer må skiftes ut.

Med bakgrunn i monteringsår er det naturleg med utskifting av alle vindauger innan kort tid.

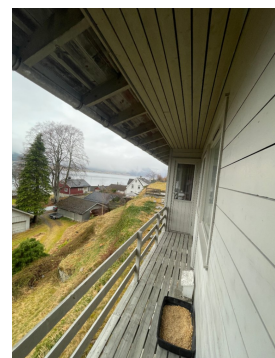
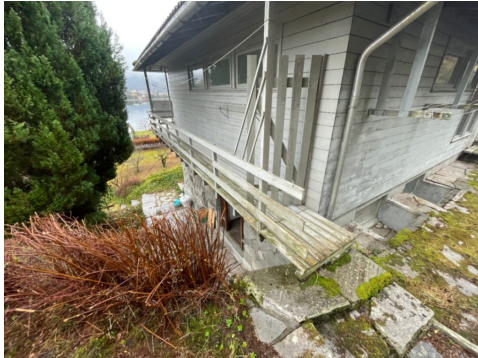
- Åpninger i rekkverk er ikke i henhold til krav i dagens forskrifter.
- Rekkverket er for lavt i forhold til dagens krav til rekkverkshøyder.
- Det er avvik:

- Rekkverkshøyde må endres for å tilfredsstille krav på byggemeldingstidspunktet.
- Tiltak:

Reingjere og måle terrasseborda. Montere sikring/rekkverk i overgangen mot terrenget.

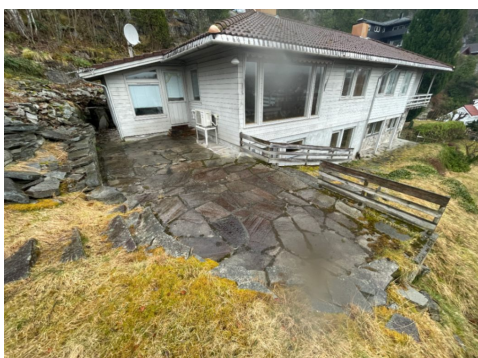
- Det er avvik:

Montere høgre/betre sikring av uteplass mot vest. Reingjøre uteplasser mot nord og sør.

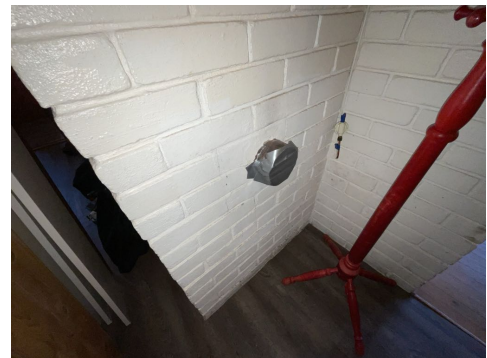
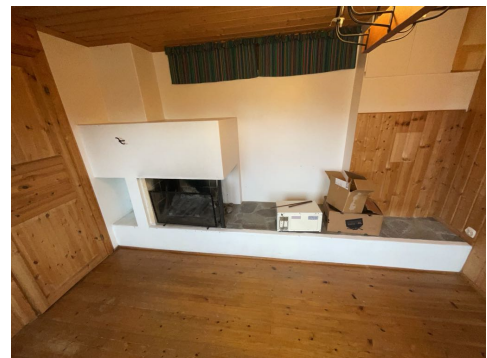
TG 2 Overflater

Vindfang; Manglande golvlister og fukt/saltutslag i underkant murveggar.

Bod m/vask; Sprekker i grunnmur, ilappa takplater med dårleg tilpassing, ulimte beleggskjøtar.

Yttergang; Fukt- og saltutslag i underkant grunnmur/mur.

Bod nordvest; Fukt/saltutslag i underkant grunnmur.

Boder tilbygg; Svært høg luftfuktigheit med dårleg/manglande ventilering med ventil kun mot tilstøtande rom, råteskada hyller og eine boda med golv med grusmasser og utan fuktsperre.

Soverom sørvest; Sprekker i takplateskjøtar, sprekk i mur v/innerdør og dels fjerna veggbekledning for eine veggside.

Soverom sør; Sprekker i takplateskjøtar.

Soverom vest; Himlinga er dårleg sparkla, målingslitt, sprekker i takplateskjøtar og dels fjerna lister. Golv med knirk, skada og ulimte kjøtar i golvbekledning.

Stova aust; Sprekker i takplateskjøtar og laminatgolv med lysmifaring og noko knirk.

Stove vest; Noko hekkesot i himling i tilbygg, noko skade på veggbekledning, golvet er lakkslitt og noko lysmifarga.

- Det må foretas tiltak for å lukke avviket.

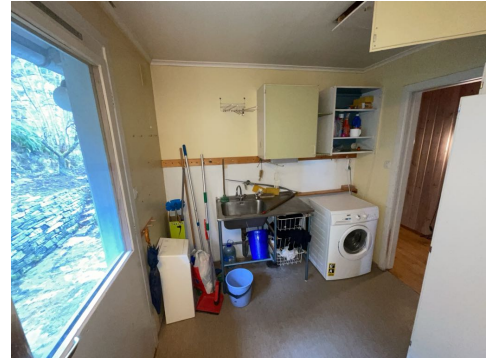
1. ETASJE > VASKEROM

Hulltaking er ikke foretatt da det ikke er fysisk mulig pga tilliggende konstruksjoner.
