Tilstandsrapport

Fritidsbolig

Sygnevegen 390, 6973 SANDE I SUNNFJORD

Befaringsdato: 15.08.2025

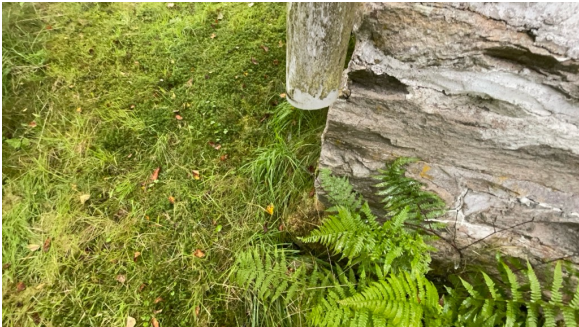
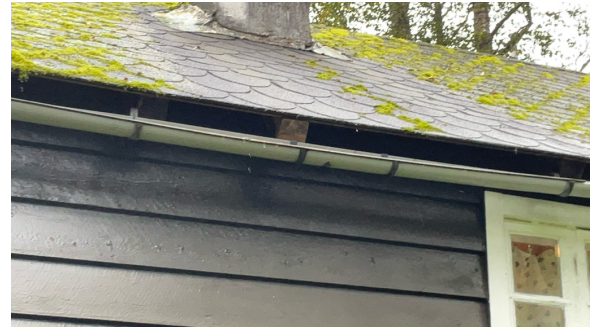
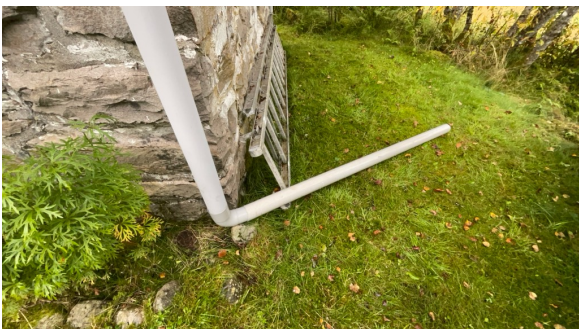
TC 2 Veggkonstruksjon

Veggene har tømmerkonstruksjon og har liggende bordkledning. Ytterveggene er ikke isolert.

- Tiltak:
- Aktivitet fra borebiller over tid kan medføre svekkelser i trevirket. Dette avhenger av kvaliteten på trevirket og miljøforhold. Konstruksjonsdeler med mye splintved kan bli helt oppspist.
- Det må derfor vurderes om aktiviteten er pågående, eller eldre aktivitet og vurdere saneringsbehov ut fra dette.
- Boligen bør sikres mot inntrenging av mus. Mus kan ødelegge isolasjon, el- og vannrør og større forekomster kan medføre sjenerende lukt i bygningen.

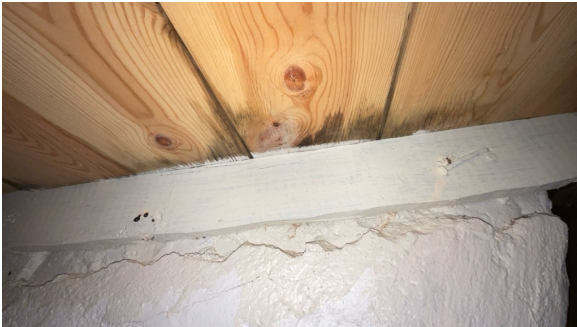
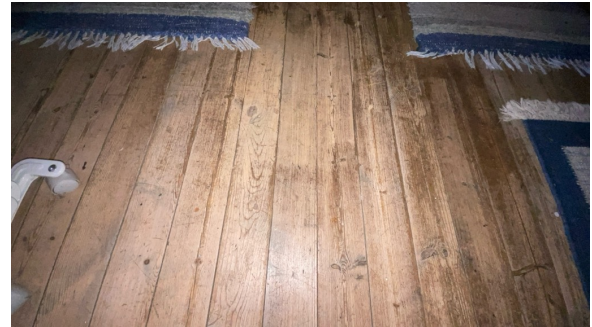
TG 3 Etasjeskille/gulv mot grunn

Etasjeskiller er av trebjelkelag. Under deler av boligen er gulvbjelkene lagt på ringmur uten ventilering. I kjeller er det tilfarergulv lagt direkte på betonggulv.

- Det bør gjennomføres radonmålinger.
- Eventuell for høye verdier av radongass i boliger kan utgjøre en helseisiko over tid.

Det anbefales å gjennomføre radonmålinger for å fastslå eventuell tilstedeværelse av radon. Dersom målingene viser verdier over anbefalt grense (100 Bq/m³), bør det gjøres tiltak.

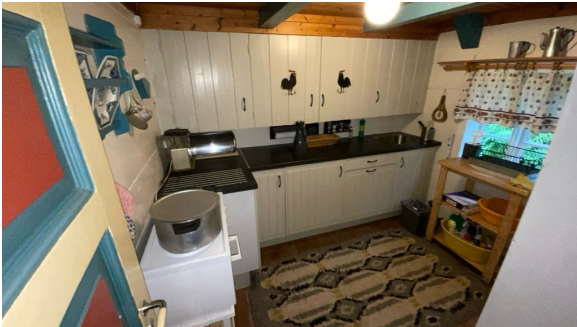
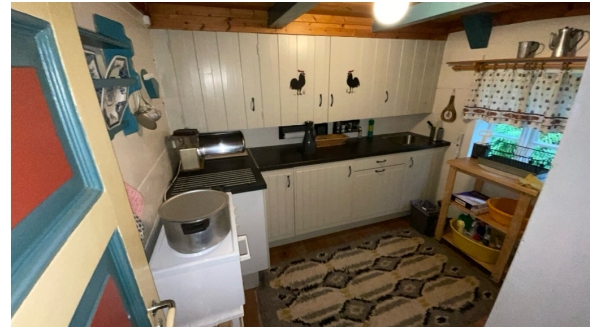
ETASJE > KJØKKEN

TG 3 Avtrekk

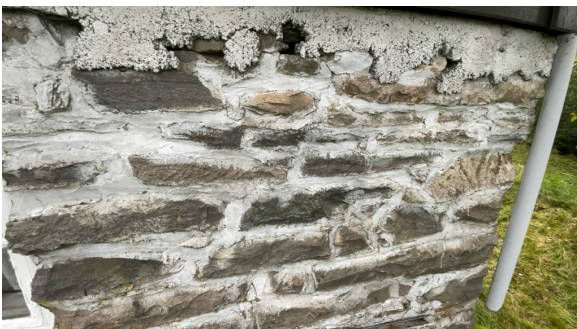
TG 3 Forstøtningsmurer

Ved trapp til kjeller det forstøtningsmur i betong.

For å få TG1 må terreng rundt byggverk skal planeres med fall utover minimum 1:50 i en avstand på minimum 3 m. Hvor terrenget gjør dette vanskelig, kan alternative tiltak være fall langs veggen.

Kostnadsestimat: 50 000 - 100 000
