Tilstandsrapport

Enebolig

Villavegen 50, 6899 BALESTRAND

Befaringsdato: 06.08.2024

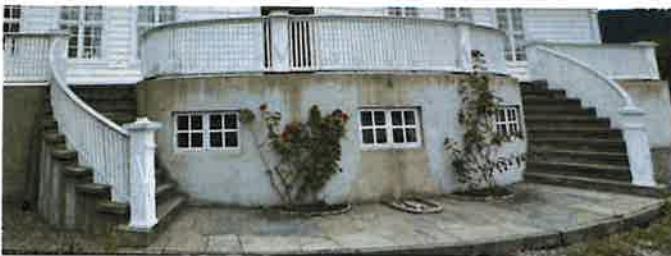
TG 2 Overflater

- Det er påvist skader på overflater.

- Gjennomføre ytterligere undersøkelser og foreta utbedring av skade.

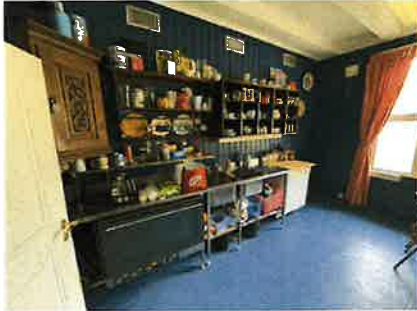
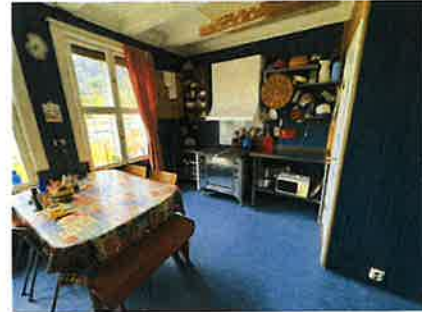
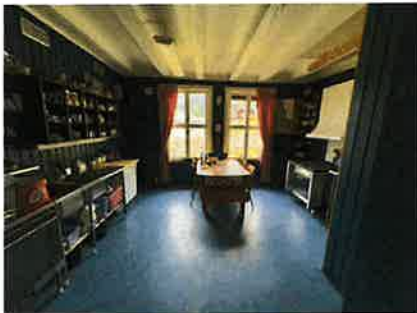
ETASJE 1 > KJØKKEN

Avtrekk

Det er kjøkkenventilator med avtrekk ut.
