# Tilstandsrapport

Boligbygg med flere boenheter

Steinkjellergaten 10 B, 5003 BERGEN

Befaringsdato: 19.02.2026

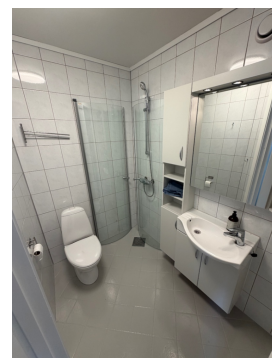
### ETASJE 4 > BAD

- Det er påvist at flisfuger har riss/sprekker.

Badet er oppført for ca. 23 år siden. Membranens alder medfører økt risiko sammenlignet med et nytt våtrom. Det er ikke registrert avvik som tilsier svikt i membransystemet, men badets alder tilsier at det bør følges opp med jevnlig kontroll.

TG2 settes på grunn av våtrommets alder og økt risiko for fremtidige fuktbelastninger.

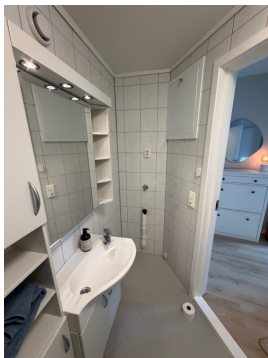
## ETASJE 4 > BAD

Rommet har innredning med nedfelt servant, toalett, dusjvegger/hjørne og opplegg for vaskemaskin.

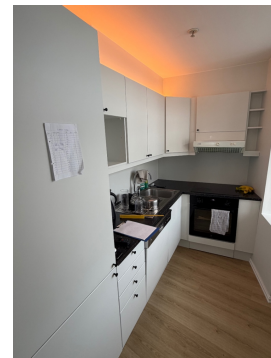
## ETASJE 4 > KJØKKEN

Kjøkkenet har innredning med glatte fronter.  
Benkeplaten er av laminat.  
Det er kjølfryseskap, oppvaskmaskin, platetopp og stekeovn.  
Kjøkkeninnredningen er fra nyere tid og har en normal bruksalder iht. alder  
Det er under befaringen benyttet fuktindikator og utført fuktsøk på utsatte punkter.  
Fuktsøk gjennomført i kjøkkenskap under vask, ved kjøleskap og oppvaskmaskin.
