Tilstandsrapport

📍 Rindabakkane 4, 6857 SOGDAL

gnr. 19, bnr. 167

Oppdragsnr.: 19977-1167

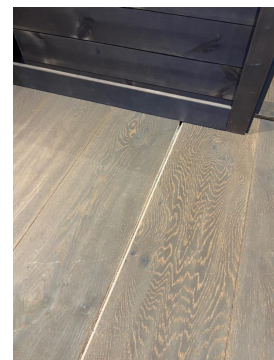
Vurdering av avvik:

- Det er avvik:

Det vert registrert større og mindre sprekker i parkettskøyter. På loftet er dette særleg omfattande.

Ein kan ikkje utelukke at deler av golv må leggest om.

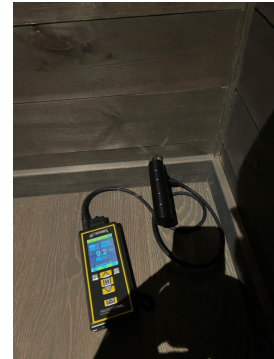
TG 1 Rom Under Terreng

Det er brukt thermomur i underetasjen, påføring og panel på vegg.
Det er utført fuktmåling med pigger i panel, ingen unormale utslag.

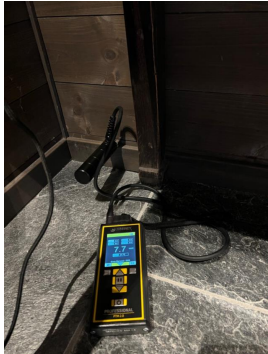
Det er utført fuktmåling med pigger i panel bak dusjområde, ingen unormale utslag.
