Tilstandsrapport

Boligbygg med flere boenheter

Sandevegen 153, 6973 SANDE I SUNNFJORD

Oppdragsnr.: 22102-1861

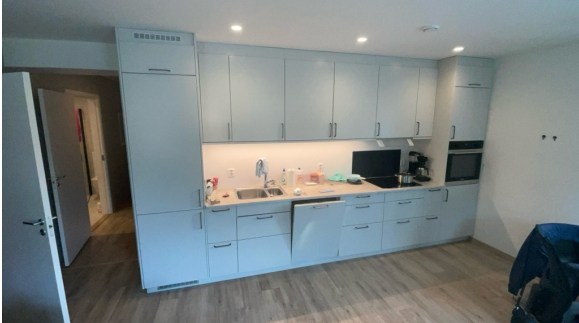
2.ETASJE > STUE/KJØKKEN

! TG 1 Avtrekk

Det er kjøkkenventilator med avtrekk ut.

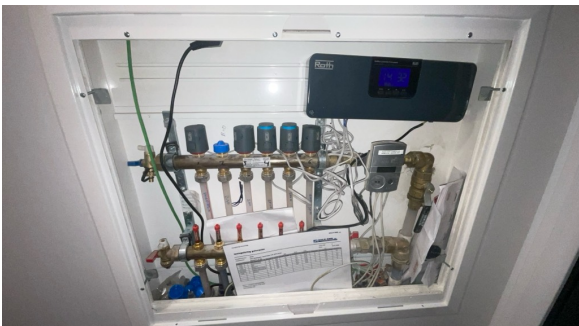
Oppvarmingen skjer ved å hente restenergi fra kjøleanlegget i butikken. Anlegget er kun besiktiget i fordelerskap.

For tilstandsvurdering på anlegget må rørlegger utføre en utvidet kontroll.
