Tilstandsrapport

Boligbygg med flere boenheter

Sandevegen 153, 6973 SANDE I SUNNFJORD

Befaringsdato: 03.02.2026

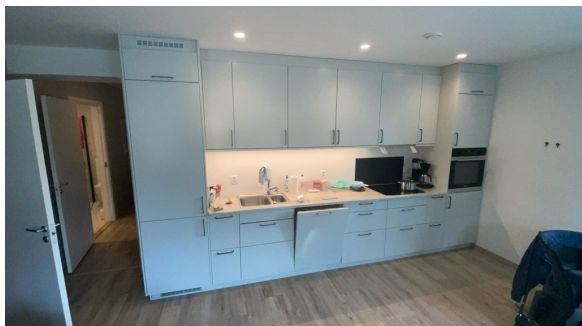
2.ETASJE > STUE/KJØKKEN

! TG 1 Avtrekk

Det er kjøkkenventilator med avtrekk ut.

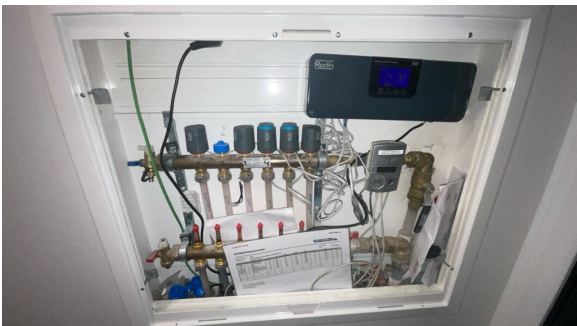
Oppvarmingen skjer ved å hente restenergi fra kjøleanlegget i butikken. Anlegget er kun besiktiget i fordelerskap.

For tilstandsvurdering på anlegget må rørlegger utføre en utvidet kontroll.
