**HYTTE MED ANEKS
VASSBOTNVEGEN 10
6817 NAUSTDAL**

Boligens tekniske tilstand:

Takstmann

Dato: 18/08/2024

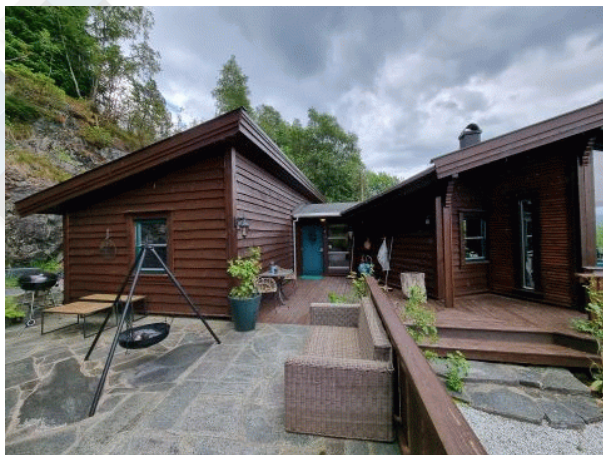
**TG 2** 4.2 Undertak, lekter og yttertekking (taktekkingen)

Det blir registrert luftespalter under takutstikk. Øvrig del av takkonstruksjonen er lukka og ikkje tilgjengeleg for kontroll utan destruktive inngrep. Man kan kun anta at lufting er etablert etter gjeldande rettleiingar på oppføringstidspunktet.

Undertaket antas å være i fra 2006
