# Tilstandsrapport

Tomannsbolig

Ulltangebakkane 32, 6815 FØRDE

Befaringsdato: 27.03.2026

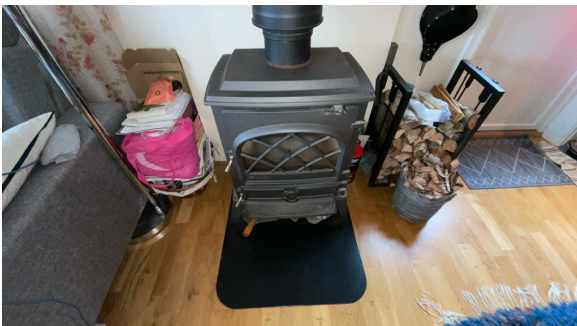
Boligen har isolert stålpipen og vedovn i stuen.

Det ble utført kontroll i 2023 uten kommentarer på feil eller mangler.
