Tilstandsrapport

Enebolig

Floridavegen 95, 5307 ASK

Befaringsdato: 23.04.2026

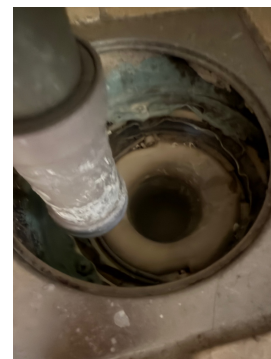
- Det er påvist avvik i fallforhold til sluk i forhold til krav i forskrift på byggetidspunktet.

Registrert høydeforskjell er noe mindre enn anbefalt nivå. Det ble imidlertid ikke registrert tegn til vannansamlinger eller fuktskader ved befaringstidspunktet. Forholdet vurderes derfor som et mindre avvik i forhold til dagens anbefalte utførelse.

- Til tross for avviket i fall/høydeforskjell til sluk, vil gulvet fortsatt kunne lede vann mot sluket, men med redusert effektivitet. Dette kan potensielt øke risikoen for vannansamling i enkelte områder av badet.

Badet er oppført for ca.12 år siden. Membranens alder medfører økt risiko sammenlignet med et nytt våtrom. Det er ikke registrert avvik som tilsier svikt i membransystemet, men badets alder tilsier at det bør følges opp med jevnlig kontroller.

TG2 settes på grunn av våtrommets alder og økt risiko for fremtidige fuktbelastninger.

- Det er viktig å merke seg at levetiden til en membran varierer basert på kvalitet, installasjon og bruk. Eldre membraner kan bli sprø og sprekke opp, noe som fører til at de mister sin vanntettende funksjon. Dette kan resultere i vannlekkasjer gjennom vegger og gulv og fuktskader.

Det anbefales jevnlig tilsyn med baderommet for å avdekke eventuelle utviklingstegn knyttet til membranens alder. Fugemasser og overflater bør vedlikeholdes jevnlig for å opprettholde god fuktsikkerhet. Det er ikke behov for umiddelbare tiltak, men det må påregnes at badet har begrenset gjenstående levetid sammenlignet med et nytt våtrom.

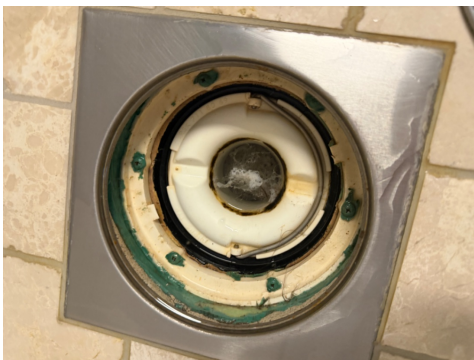
- Det er påvist avvik i fallforhold til sluk i forhold til krav i forskrift på byggetidspunktet.

- Det er viktig å merke seg at levetiden til en membran varierer basert på kvalitet, installasjon og bruk. Eldre membraner kan bli sprø og sprekke opp, noe som fører til at de mister sin vanntettende funksjon. Dette kan resultere i vannlekkasjer gjennom vegger og gulv og fuktskader.

Det anbefales jevnlig tilsyn med baderommet for å avdekke eventuelle utviklingstegn knyttet til membranens alder. Fugemasser og overflater bør vedlikeholdes jevnlig for å opprettholde god fuktsikkerhet. Det er ikke behov for umiddelbare tiltak, men det må påregnes at badet har begrenset gjenstående levetid sammenlignet med et nytt våtrom.

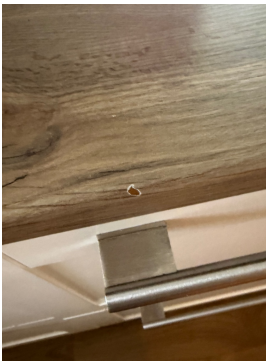
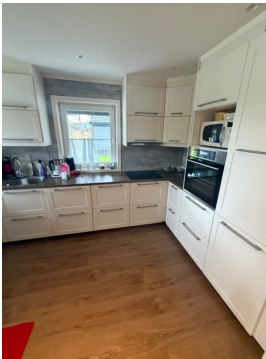
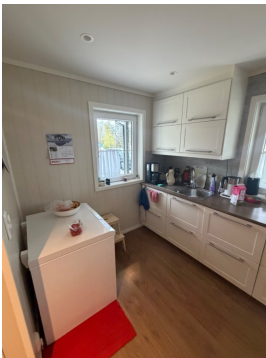
ETASJE 1 > KJØKKEN

Kjøkkenet har innredning med profilerte fronter. Benkeplaten er av laminat. Det er kjøll/fryseskap, oppvaskmaskin, platetopp, stekeovn og vannstoppsystem. Det er blitt observert er lite hakk i benkeplaten, dette oppleves som overflatisk og trenger ev forsegle det for at skade i sponkjernen ikke skal oppstå.
