Tilstandsrapport

Boligbygg med flere boenheter

Gardsstølsvegen 16, 6812 FØRDE

Befaringsdato: 15.05.2026

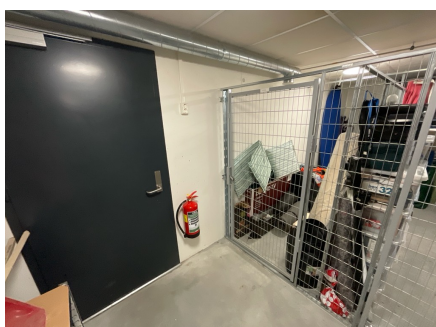
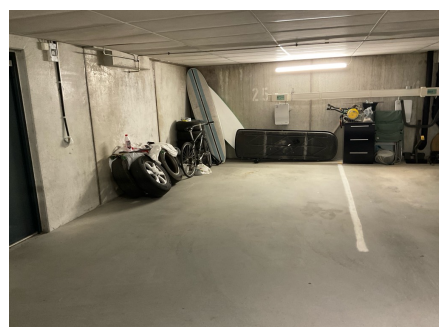
Vurdering av avvik:

- For å lukke avviket iht. NS 3600.2018 må det utarbeides en Tilstandsanalyserapport/vedlikeholdsplan for fellesdeler i bygget. Da dette er opp til borettslag/sameie å rekvirere er kostnadsestimert ikke satt.

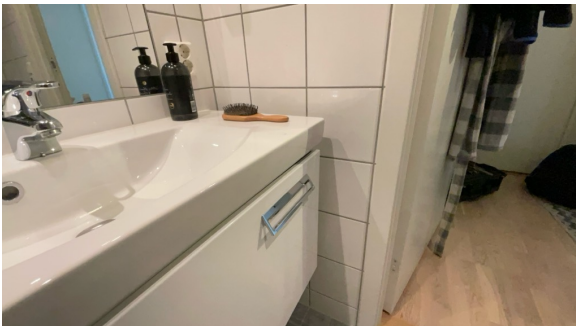
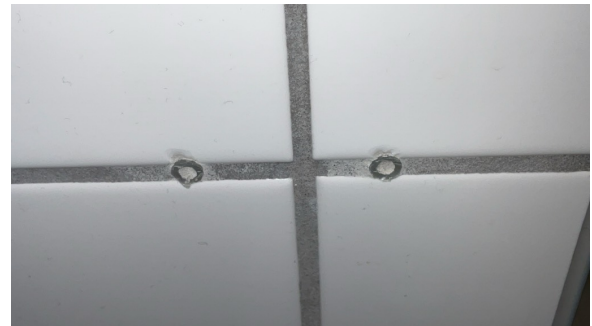
Ifølge eier oppstod det en sprekke i én av flisene på badet i forbindelse med bytting av dusjkarm. Denne ble tettet med baderomsfuge og kontrollert av flislegger. Ny dusjkarm måtte monteres over sprekken, slik at den ikke er synlig. Kjøper bør være oppmerksom på at tilstanden på den aktuelle flisen og tettingen ikke er verifisert visuelt i rapporten.

- Det er vindu/dør med ikke fuktbestandige materialer i våtsonen (ved vask, dusj, badekar, osv.), løsningen eller byggematerialet er uegnet.

Det anbefales å benytte fuktbestandige materialer på listverk og foringer ved døren for å redusere risikoen for fuktskader.

Vær oppmerksom på vannsøl i området, da hyppig eksponering for vann kan føre til skader på dør og omkringliggende materialer over tid.

Monteringshull i veggfliser bør kontrolleres jevnlig for å sikre at tettingen holder, for å unngå vanninntrengning i konstruksjonen.
