Tilstandsrapport

Enebolig

Sundsdalen 29, 6819 FØRDE

Befaringsdato: 20.02.2026

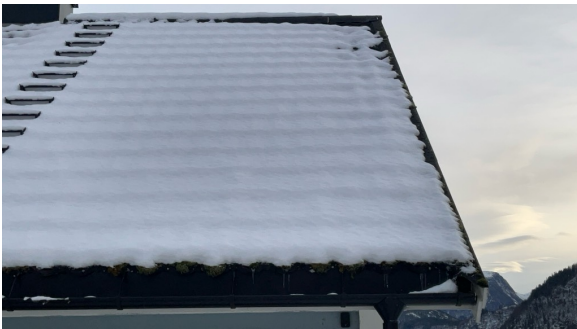
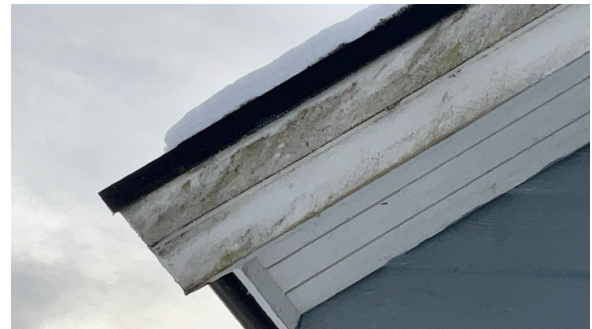
TG 2 Nedløp og beslag

Dette innebærer at det kan foreligge skader eller avvik på nedløp og beslag som ikke er synlige. Dersom det ikke er mulig å vurdere beslagets tilstand i sin helhet, gjøres vurderingen basert på alder, visuelle tegn og andre tilgjengelige opplysninger.

- Det er avvik:

Uavhengig av myndighetskrav, er det sterkt anbefalt å vurdere å montere snøfangere. Dette er et forebyggende tiltak som kan bidra til å redusere risikoen for skader og ulykker forårsaket av ras av snø og is, og bidra til økt sikkerhet for mennesker og eiendom.

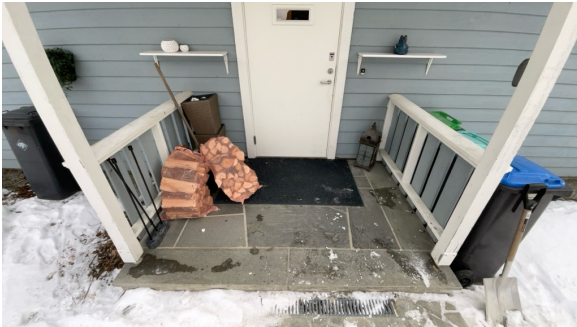
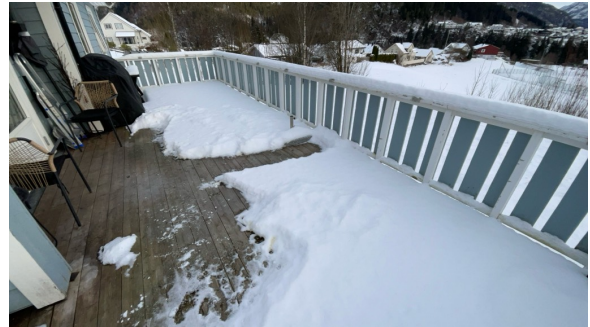
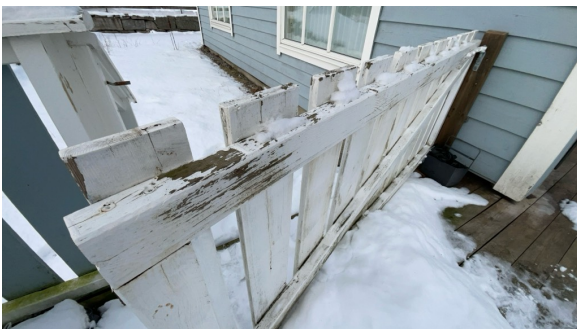
TG 1U Utvendige trapper

- Utvendige trapper er snødekt og derfor ikke nærmere vurdert.
- En mindre del av trappen er snøfri, og det er registrert en del sprekker i dette området.

- Det bør foretas nærmere undersøkelser av utvendige trapper når de er snøfri.
- Sprekker i trappekonstruksjonen bør utbedres for å hindre videre forringelse og redusere risikoen for vanninntrenging og frostsprengning, som kan svekke trappens bæreevne og sikkerhet.

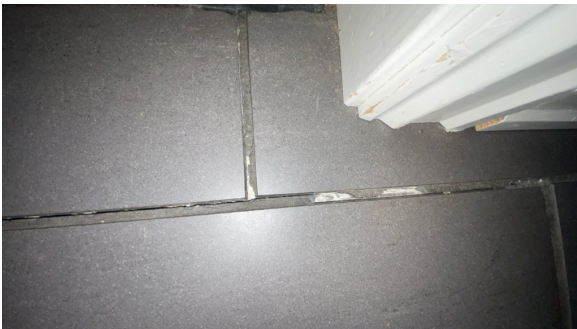
Etasjeskille/gulv mot grunn

- Målt høydeforskjell på mellom 10 - 20 mm innenfor en lengde på 2 meter. Tilstandsgrad 2 gis med bakgrunn i standardens krav til godkjente måleavvik.
- Målt høydeforskjell på over 20 mm innenfor en lengde på 2 meter. Tilstandsgrad 3 gis med bakgrunn i standardens krav til godkjente måleavvik.
- Det er påvist borehull som indikerer tilstedeværelse av stripete borebiller.
- Gulvbjelker er opplagret på grunnmur uten kapillærbrytende sjikt.
- Det er registrert knirk i etasjeskillet, noe som ofte skyldes friksjon mellom bjelkelag og undergulv.
- I soverom i 1. etasje er det målt 17 mm høydeforskjell innenfor 2 meter.
- I gang med trapp på loftet er det registrert 18 mm høydeforskjell innenfor 2 meter.
- I soverom i arkbygget er det registrert 26 mm høydeforskjell innenfor 2 meter.

Det gjøres oppmerksom på at etasjeskille og gulv på grunn kan ha større avvik enn det som ble registrert ved befaringen, da det kun utføres stikkprøver i to eller flere rom i hvert plan, 100% av gulvflatene er derfor ikke undersøkt.

Kostnadsestimat: 100 000 - 200 000

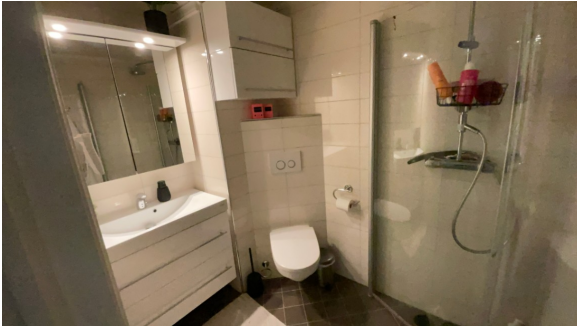
TG 2 Overflater vegger og himling

• Det er ikke registrert noen skader som følge av avviket vedrørende avstand til dør ved befaringen. Ideelt sett bør listverk og foring ved dør være i fuktbestandig materialer, vær oppmerksom ved bruk. Dersom det forekommer hyppig vannsøl bort til døren bør det gjøres tiltak.

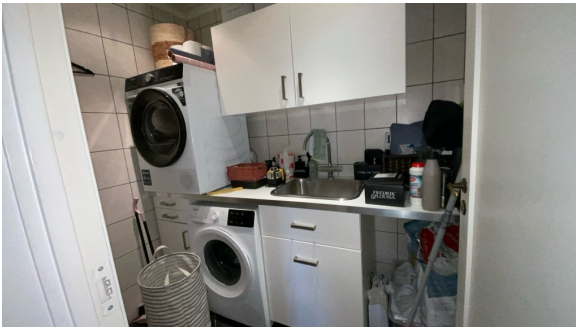
! TG 1 Overflater vegger og himling

- Det var ikke krav til uavhengig kontroll når dette våtrommet ble etablert. Bygningsdelen får likevel TG2 siden utførelse av overgang sluk, membran og tettesjikt ikke kan dokumenteres. Innhent dokumentasjon om mulig.
- Forventet levetid på smøremembraner er 20-30 år. Tilstandsgrad settes på bakgrunn av alder på tettesjiktet. I utgangspunktet skal tettesjiktet fungere en stund til, men som kjøper må du være oppmerksom på at forhold som utførelses- og produktkvalitet, samt andre ytre forhold kan påvirke levetiden betydelig. Det kan derfor ikke utelukkes at tettesjiktet har vesentlig kortere levetid enn forventet og at det plutselig kan være defekt.

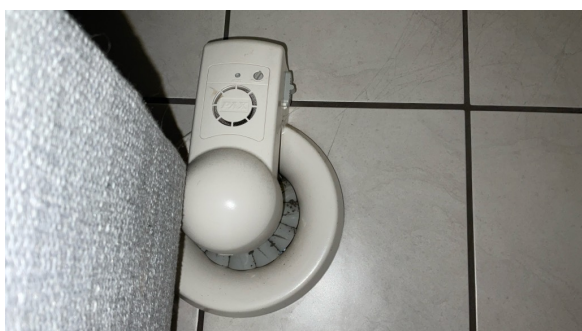
Tilliggende konstruksjoner våtrom

konstruksjonen ikke har noen avvik da inspeksjonshullet kun gir et svært begrenset innsyn i konstruksjonen.

- Selv om hulltakingen er utført, må det understrekes at hullet ble laget et godt stykke unna våtsonen/veggen med fuktbelastning i rommet, på grunn av manglende tilkomst/muligheter for å lage hull i dette området. Ingen skader er registrert i forbindelse med hulltakingen, men siden dette ble gjort et stykke unna våtsonen og områdene med fuktbelastning, kan vi ikke garantere at det ikke kan være skader andre steder i veggene som tilstøter våtsonen.

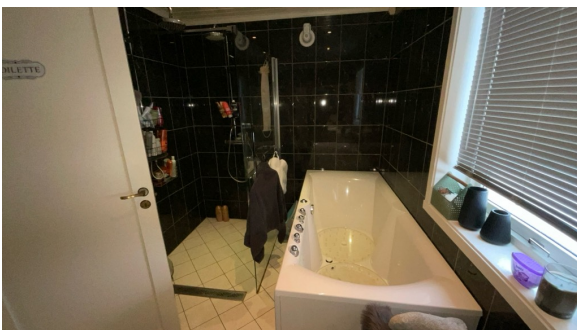
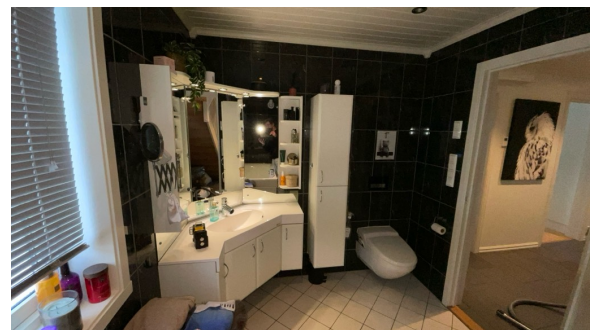
TG 2 Overflater vegger og himling

Konsekvensen av utilstrekkelig høydeforskjell er økt risiko for vannlekkasje til tilstøtende rom ved eventuell oversvømmelse, noe som kan føre til fuktskader. Lokale skader på gulvfliser kan redusere gulvets levetid og øke risikoen for ytterligere skader.

- Tiltak:
- Det bør etableres tilstrekkelig høydeforskjell mellom slukrist og dørterskel for å oppfylle gjeldende krav, samt utbedre lokale skader på gulvfliser.

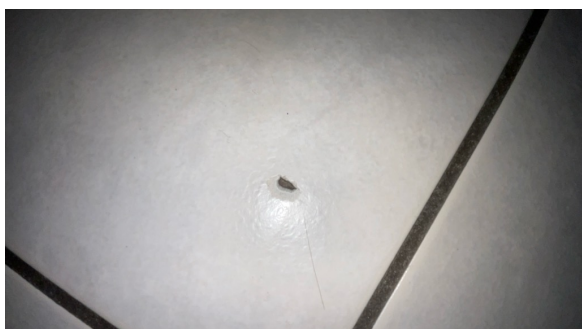
TG 2 Sluk, membran og tettesjikt

- Det var ikke krav til uavhengig kontroll når dette våtrommet ble etablert. Bygningsdelen får likevel TG2 siden utførelse av overgang sluk, membran og tettesjikt ikke kan dokumenteres. Innhent dokumentasjon om mulig.

Forventet levetid for smøremembraner er normalt 20–30 år. Tilstandsgraden er satt med bakgrunn i alder på tettesjiktet. I utgangspunktet skal tettesjiktet kunne fungere en tid fremover, men som kjøper bør du være oppmerksom på at levetiden kan påvirkes av utførelseskvalitet, produktkvalitet og ulike ytre forhold. Det kan derfor ikke utelukkes at tettesjiktet får en vesentlig kortere levetid enn forventet, og at det kan svikte plutselig.

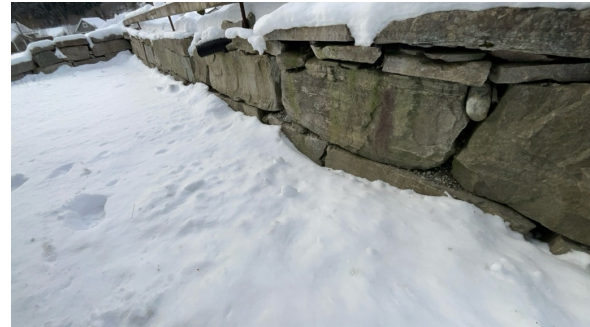
TG2 Terrenghorhold

Mangler rekkverk eller annen form for sikring.
