# Tilstandsrapport

Boligbygg med flere boenheter

Baglergaten 8, 5032 BERGEN

Befaringsdato: 22.04.2026

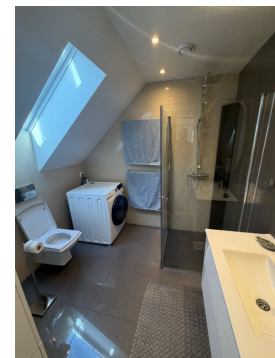
### ETASJE 4 > BAD

## ! TG 1 Overflater vegger og himling

På bakgrunn av avvik i fallforhold, settes tilstandsgrad til TG 2.
