# Tilstandsrapport

Rekkehus

Skjæret 18 B, 6800 FØRDE

Oppdragsnr.: 22102-1994

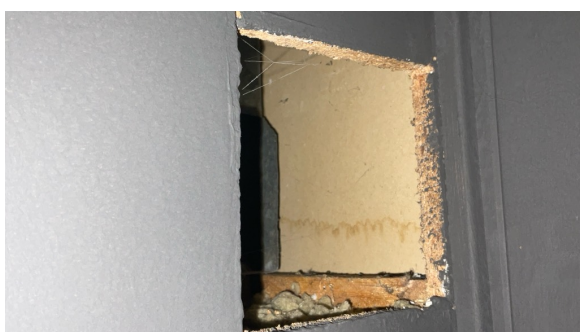
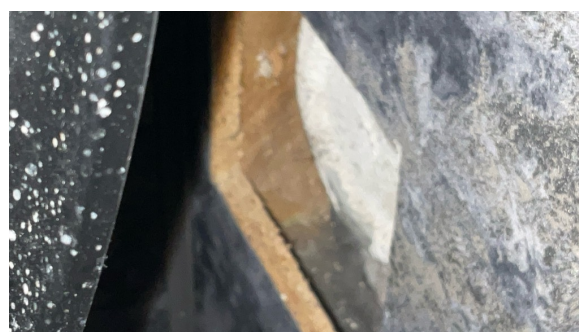
Manglende ventilasjon og inspeksjonsmulighet kan føre til dårlig inneluft, økt fuktrisiko og vanskeliggjort vedlikehold av avløpssystemet.

Det bør monteres ventil på avtrekket for å sikre tilstrekkelig luftutskifting, samt etablere inspeksjonsluke ved stakeluke på avløpet for å muliggjøre enkel tilgang ved eventuell rensing eller vedlikehold.
