PATOLOGIA E REABILITAÇÃO DE EDIFÍCIOS

*Pedra
& Cal*

**Um contributo para a reabilitação
do património monumental
e dos edifícios antigos**

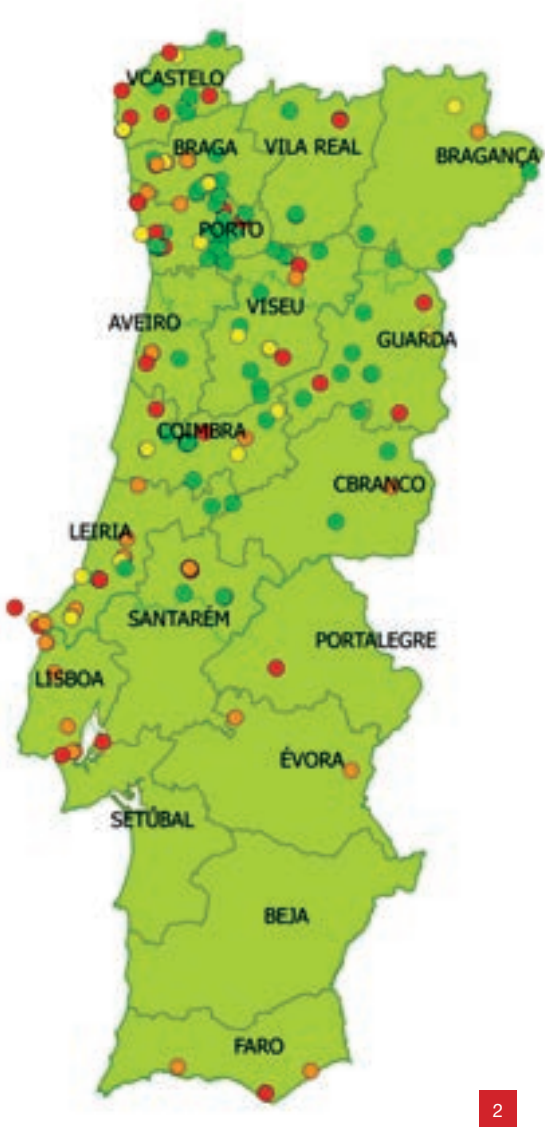
2 | Risco de cheia nos Monumentos Nacionais.

Os resultados da classificação dos monumentos portugueses estão apresentados no mapa da figura 2 e na tabela 4, em detalhe. Uma vez identificado o risco associado a cada monumento é possível utilizar os recursos disponíveis naqueles que apresentam maior vulnerabilidade e prever medidas para evitar danos causados por uma cheia.

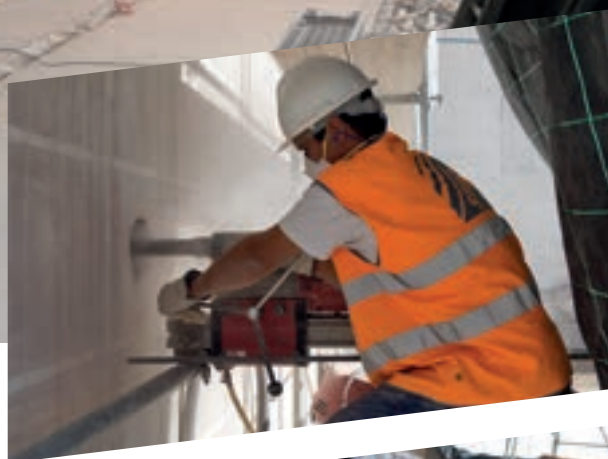
- 1 - Execução de furação para instalação de tirantes.
- 2 - Preparação de pregagens, em aço inox.
- 3 - Execução de furação para instalação de pregagens.

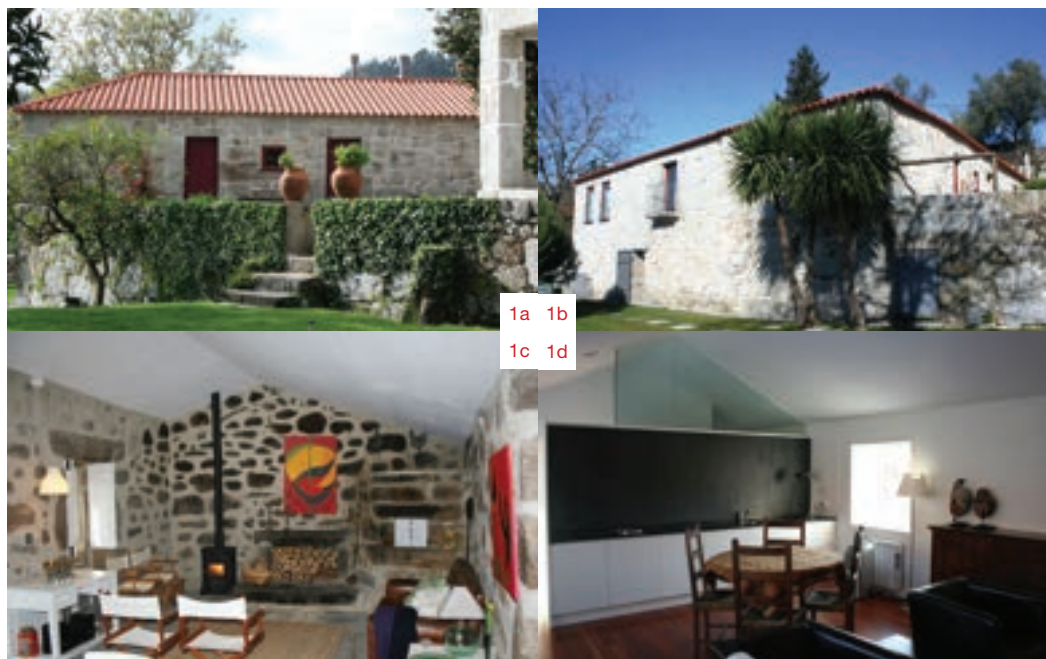
1 | a) Alçado Este; b) Alçado Sul;
c) Apartamento sem isolamento
nas fachadas; d) Apartamento
com isolamento
nas fachadas.

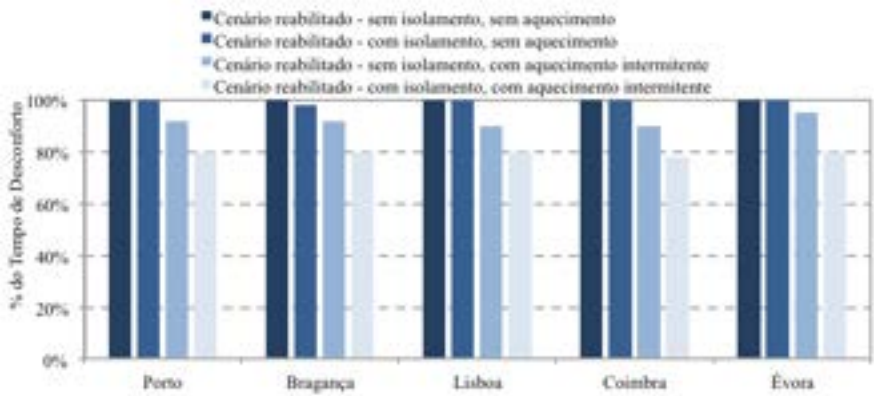
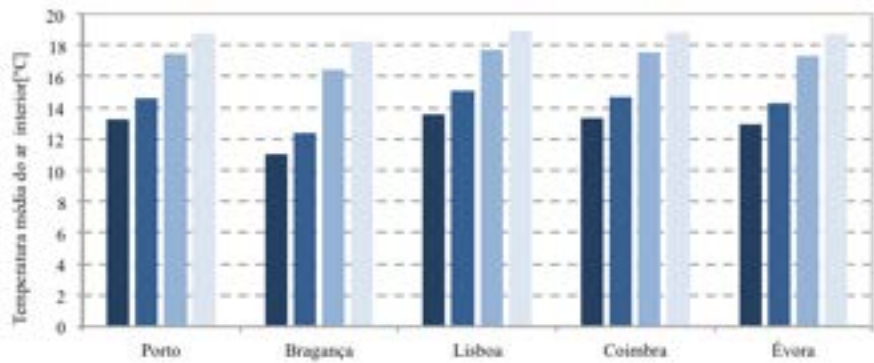
3 | Resultados da estação de aquecimento:
a) percentagem do tempo de desconforto em que a temperatura do ar interior é inferior a 20 °C;
b) temperatura média do ar interior.

Na figura 3 apresentam-se os resultados da estação de aquecimento.

Da análise dos resultados da figura 3 conclui-se que o isolamento das fachadas na estação de aquecimento produz um aumento da temperatura média do ar interior inferior a 2 °C e que o regime de aquecimento intermitente é ineficaz.

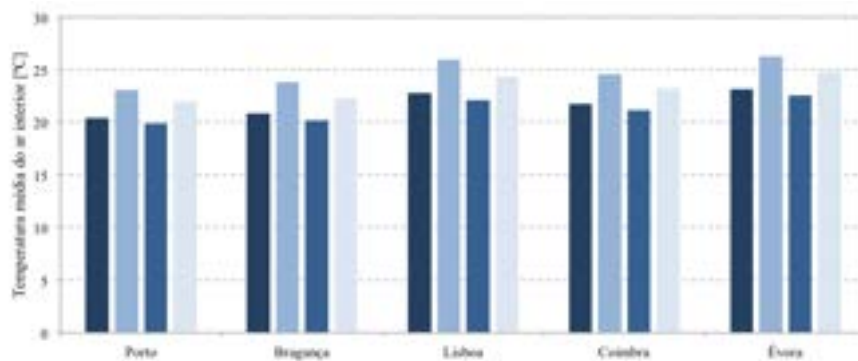
4 | Resultados da estação de arrefecimento:
a) percentagem do tempo de desconforto em que a temperatura do ar interior é superior a 25°C ;
b) temperatura média do ar interior.

Na figura 4 apresentam-se os resultados da estação de arrefecimento.

Da análise dos resultados da figura 4 verifica-se que o isolamento das fachadas na estação de arrefecimento conduz a um aumento da percentagem de tempo de desconforto e a um aumento da temperatura média do ar interior entre 2 a 3,2 °C.

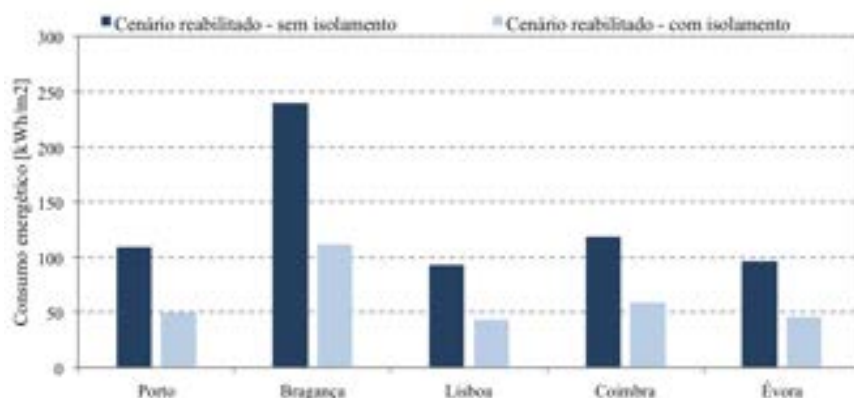
5 | Consumo energético por m^2 de área de pavimento.

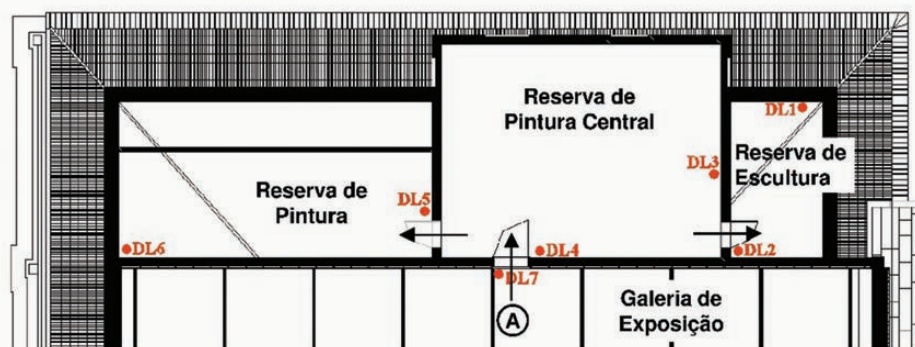
- 1 | Localização dos dataloggers na RPC e salas adjacentes.
- 2 | Variação da temperatura e da humidade relativa da RPC.
- 3 | Modelo utilizado para a RPC e para as salas adjacentes.

O objeto do presente estudo é a Reserva de Pintura Central (RPC) de um museu da cidade do Porto. As condições higrotérmicas desta sala, bem como das salas adjacentes foram monitorizadas ao longo de um ano por sete *dataloggers* HOBO U12-011 distribuídos de acordo com a figura 1. A ventilação consiste na admissão de ar da galeria de exposições (A) – exterior às reservas – e extração nas salas

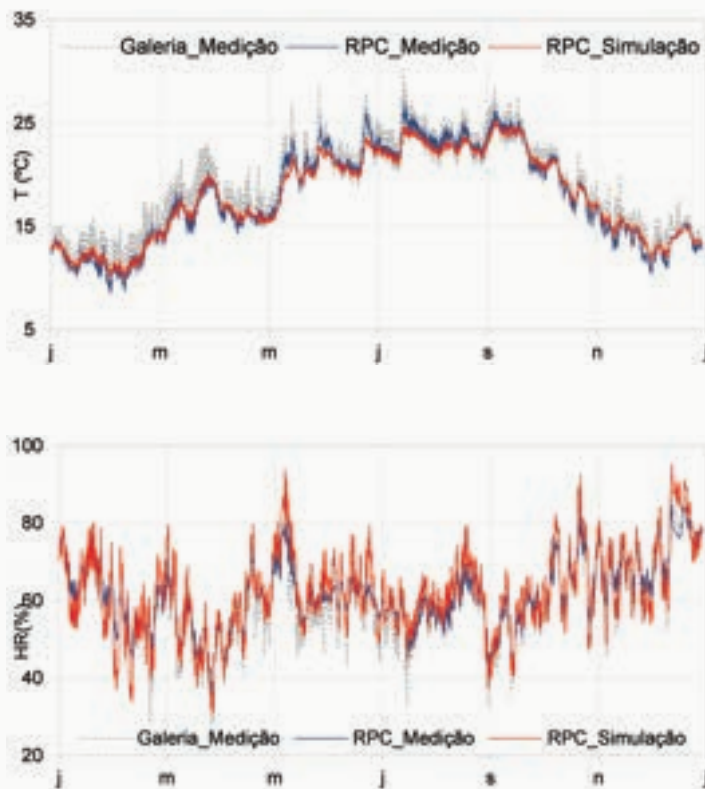
4 | Valores medidos e simulados de temperatura e humidade relativa na RPC.

Na figura 4 e na tabela 1 apresenta-se a variação da temperatura e humidade relativa da reserva de pintura central, bem como os valores mínimos, médios e máximos obtidos quer na medição quer na simulação.

Analisando a figura e a tabela anteriores verifica-se que a temperatura simulada difere da medida em cerca de 0,5°C, enquanto que a humidade relativa simulada difere da medida de 2,5% (cálculo baseado em diferenças horárias). Estes valores são aceitáveis, pelo que se considera o programa validado.

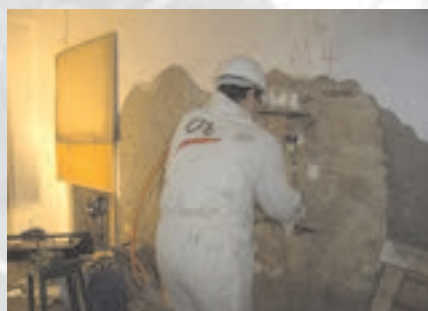
Ensaio de macacos planos numa parede:
medição de deslocamentos com alongâmetro.
Flatjack tests: measurement of strain.

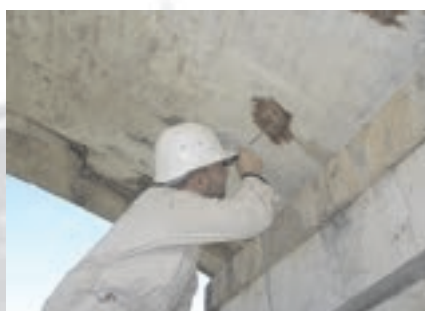
Observação endoscópica do arco duma ponte antiga.
Boroscopic observation of the interior of a masonry bridge.

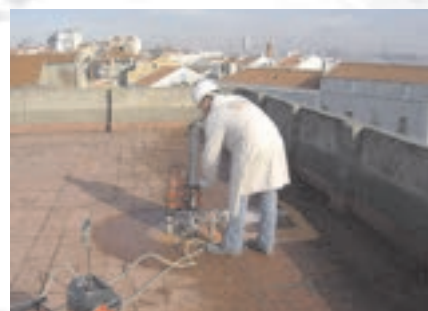
Extracção de carote na laje de cobertura de um edifício, para caracterização do material.
Core extraction from building's roof layer in order to characterise the material.

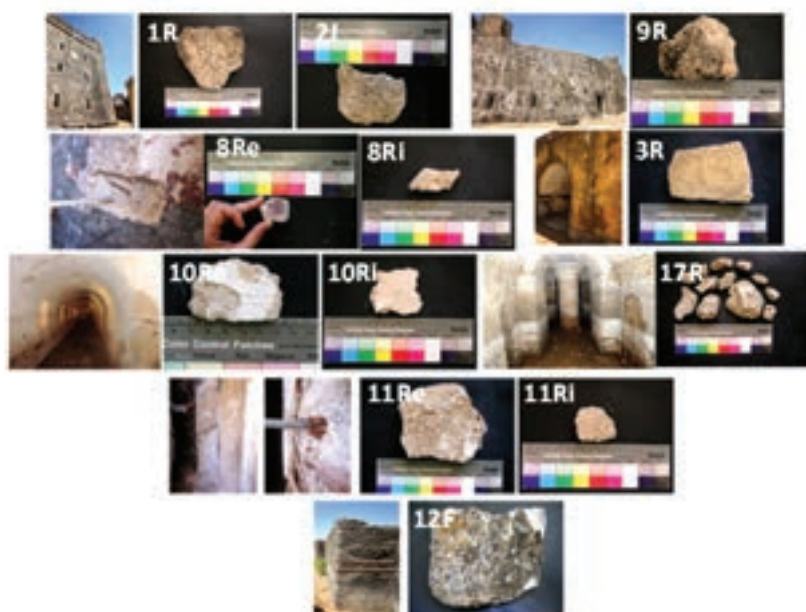
- 1 | Vista aérea do Forte de Nossa Senhora da Graça [3].
- 2 | Portal de entrada do Forte.
- 3 | Localização dos locais de recolha das amostras.

Tendo como objetivo caracterizar globalmente os materiais utilizados, foram selecionadas e recolhidas amostras em diversos locais (figura 3), nomeadamente 11 amostras de argamassas de revestimento (R), uma amostra de argamassa de junta (J) e uma amostra do formigão (F).

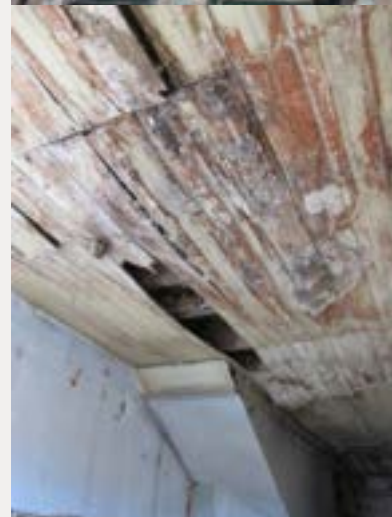
2 | Constituição do sistema estrutural vertical do edifício.

Relativamente ao sistema estrutural, o edifício era constituído por pavimentos em madeira de castanho e pinho, paredes portantes em alvenaria de pedra, tijolo e de tabique no último piso. O terraço era materializado por uma laje maciça em betão armado com perfis metálicos embebidos. A caixa de escadas era constituída por uma estrutura de madeira apoiada na parede de alvenaria da fachada lateral e em paredes de tabique transversais.

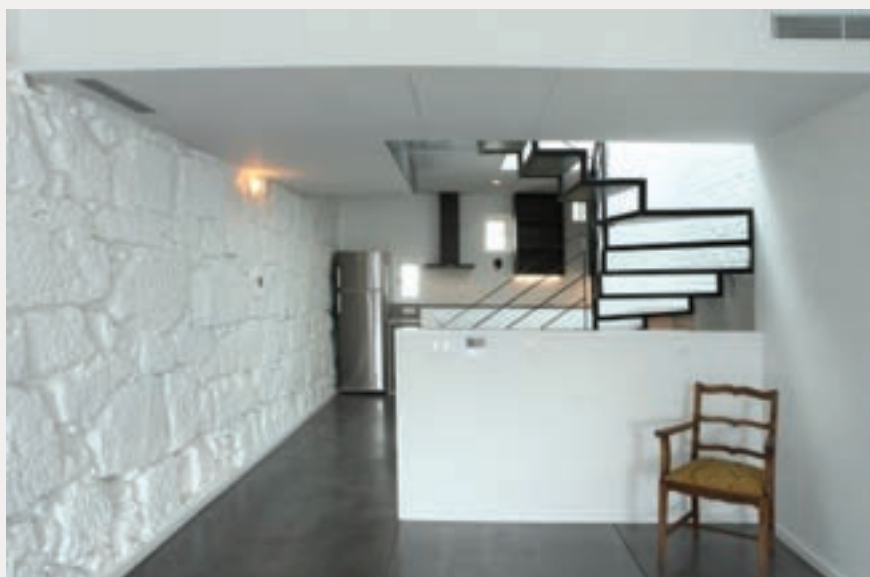
4 | Intervenção estrutural com a reabilitação de paredes de tabique e a nova cobertura e pisos em madeira lamelada colada.

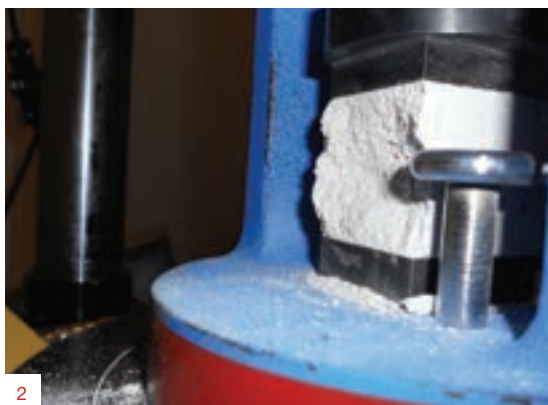
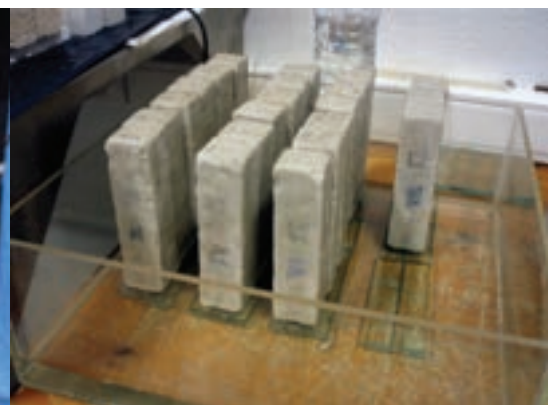
2 | Ensaios realizados para caracterização das argamassas.

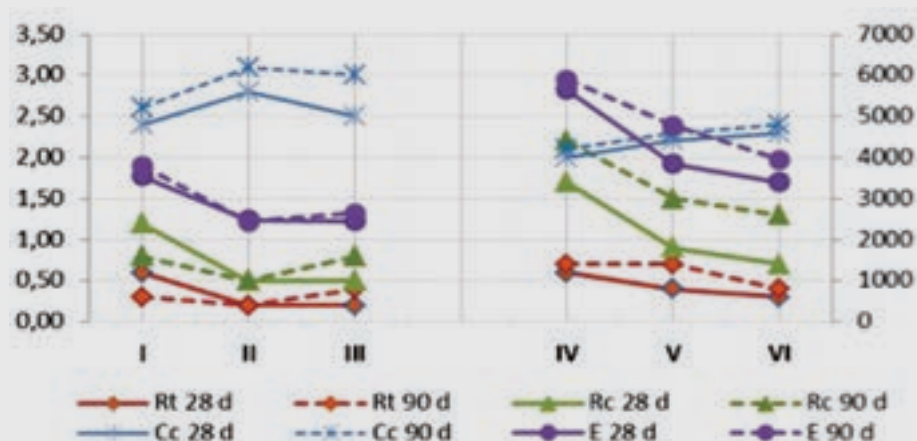
3 | Resultados médios dos ensaios laboratoriais realizados.

Os resultados dos ensaios realizados estão sintetizados na tabela 3 e na figura 3.

uma tendência de redução com o aumento do teor de ligante, possivelmente devido à diminuição de dimensão dos poros, excetuando-se a composição II (1:3 areia siliciosa), em que há uma inversão da tendência. O coeficiente de capilaridade aumenta com o tempo de cura dos provetes (de 28 para 90 dias), facto associado às alterações da estrutura porosa e da microestrutura que ocorrem durante o processo de endurecimento.

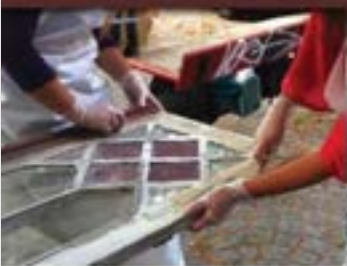
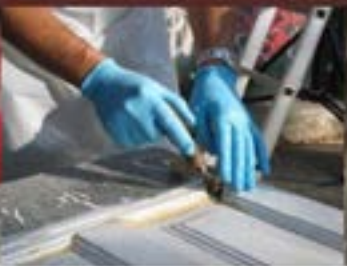
1. DECAPAGEM / LIXAGEM	2. EMASSAMENTOS / BETUMAGEM	3. APLICAÇÃO DE PRIMÁRIO / ACABAMENTO COM PINTURA FINAL

<p>Decapagem de tinta com formão em movimentos longos e contínuos. Lixagem até obter uma superfície uniforme. Remoção do pó com espanador / escova.</p>	<p>Emassamento de lacunas com betume e regularização com espátula. Betumação de vidros e regularização.</p>	<p>Aplicação de primário à base de óleo. Secagem (aprox. 1 dia) e lixagem. Pintura final: aplicação de 2 demãos a tinta de óleo (com intervalos de secagem).</p>

importante papel reservado à sociedade civil na preservação do património, contribuindo para um desenvolvimento culturalmente integrado e, consequentemente, a relevância de acções de sensibilização a esta dirigidas, de que constitui exemplo a oficina “JANELAS com TINTA têm muito + PINTA”. Esta acção consistiu numa actividade de sensibilização para a manutenção de janelas no Centro Histórico do Porto, retomando práticas tradicionais que se encontram em desuso ou em risco de desaparecimento [7], registadas em vídeo e num manual de instruções ilustrado de fácil compreensão para os utentes (figura 1).

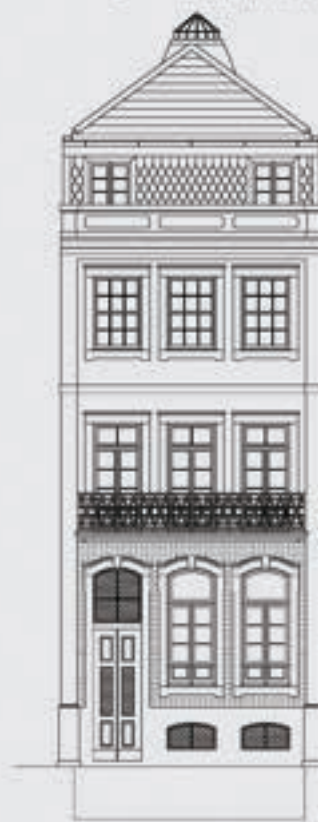
ALCADO DA RUA

Localização: FACHADAS E MEAÇÕES
