*Pedra & Cal*

# Reabilitação de Coberturas

*Boas práticas*

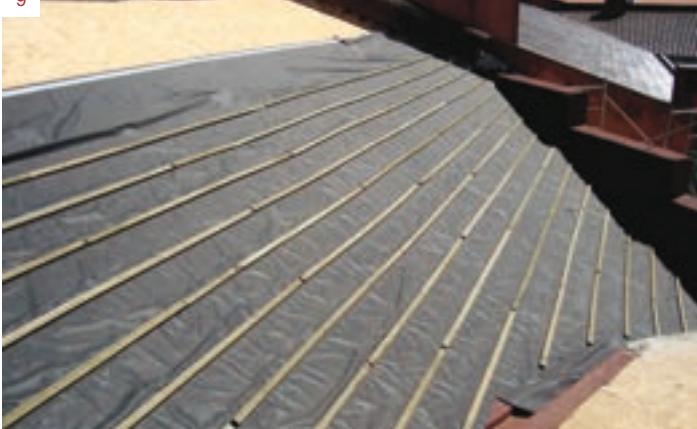
9 | Membrana e ripas.

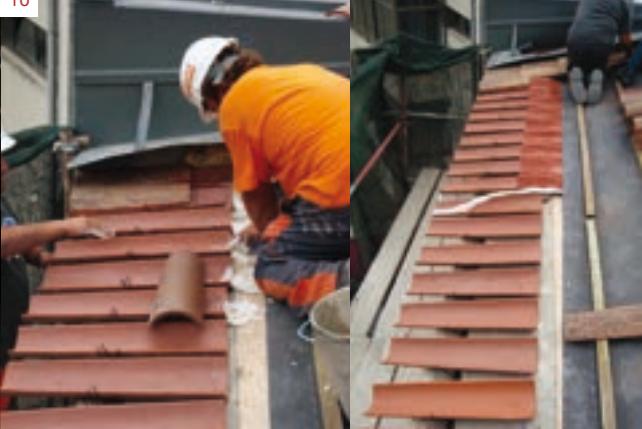
10 | Aplicação do beirado (bicas).

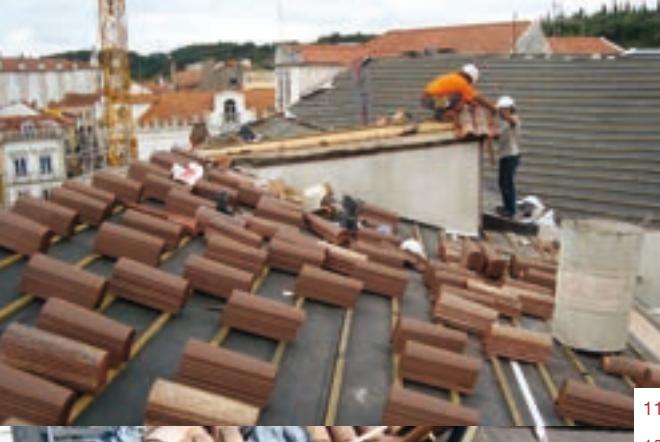
- 11 | Mistura dos molhos de telha.
- 12 | Telha aplicada.
- 13 | Aplicação do “canto de 11 peças”.
- 14 | Aplicação do rincão.
- 15 | Ensaio dos telhões do rincão.
- 16 | Pendente (aspeto final).
- 17 | Beirado (canto interior).
- 18 | Beirado (canto exterior).
- 19 | Beirado (acabamento frontal).
- 20 | Remate topo de cumeeira.
- 21 | Edifício (antes da intervenção).
- 22 | Edifício (após a intervenção).

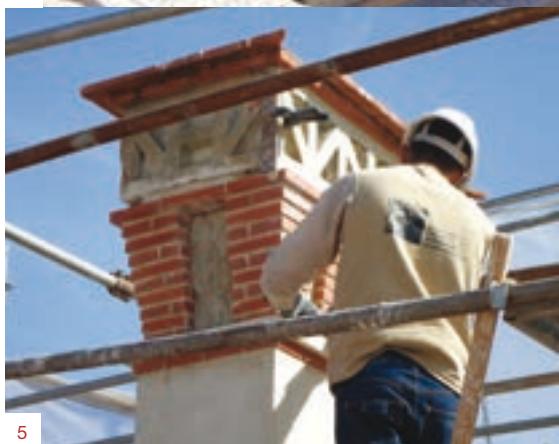
**5**

**5 |** A mesma chaminé, em curso de reconstituição.

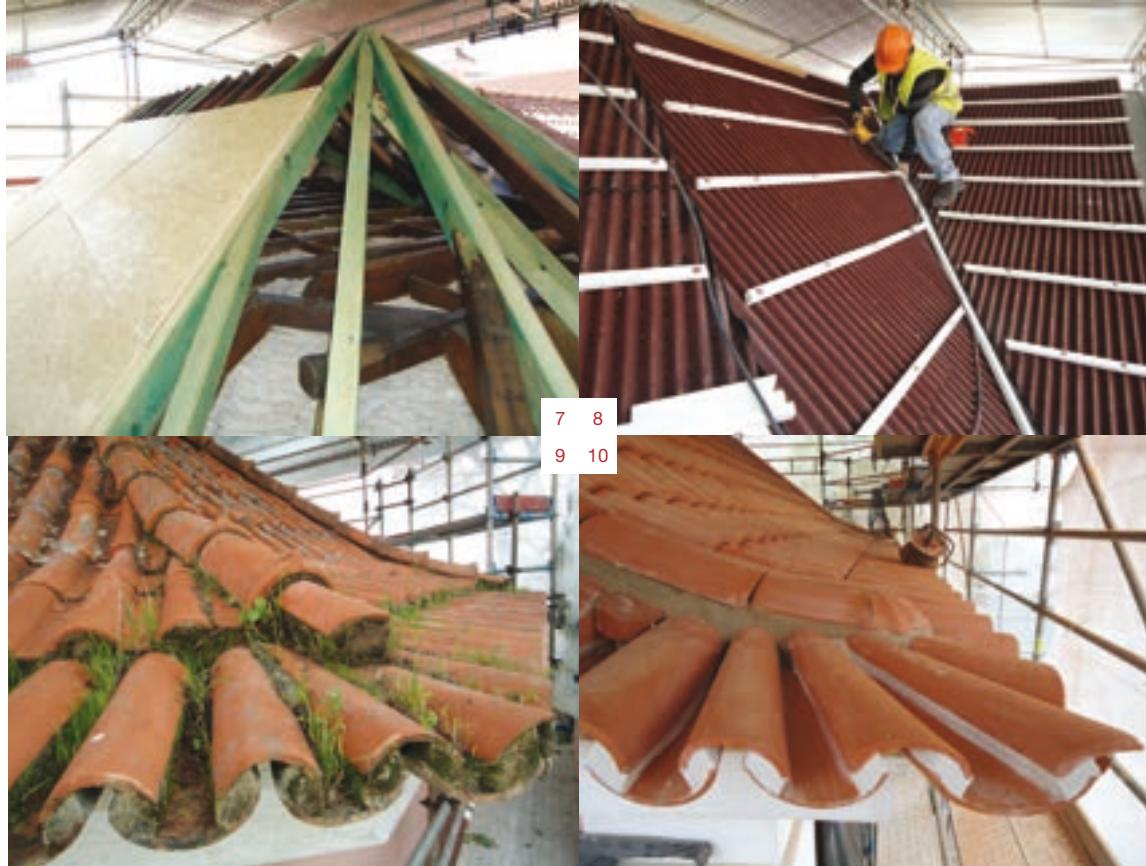
**7 |** Vista da estrutura após substituição de barrotes deteriorados, com as placas de guarda-pó de aglomerado de madeira colada já em curso de montagem.

**8 |** Fixação das ripas de PVC sobre a subtelha.

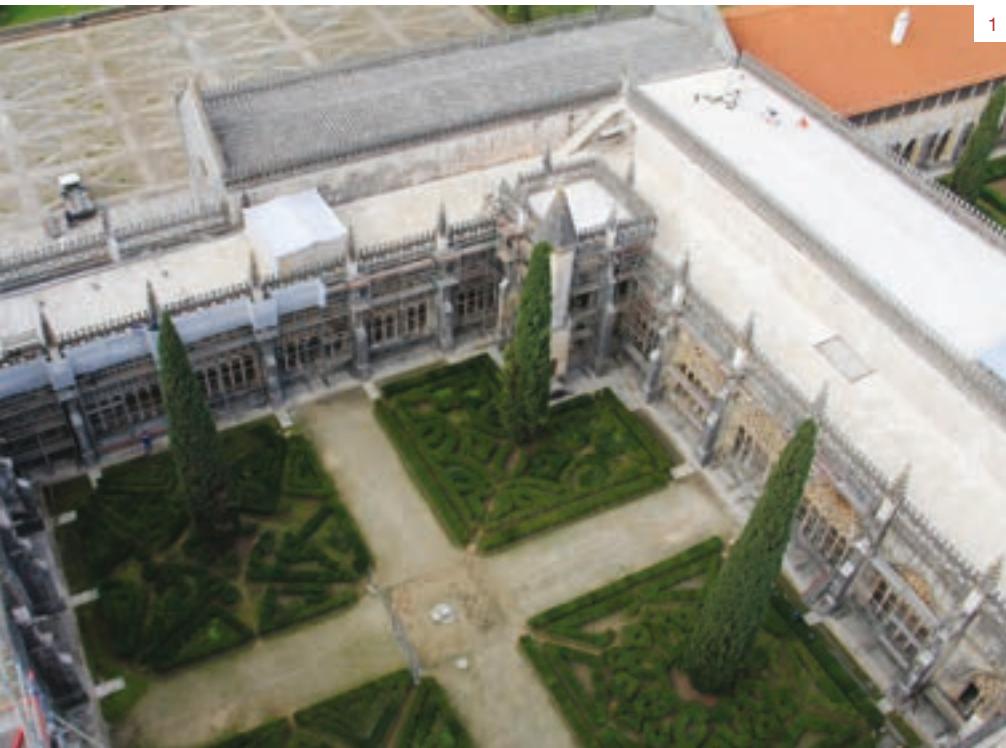
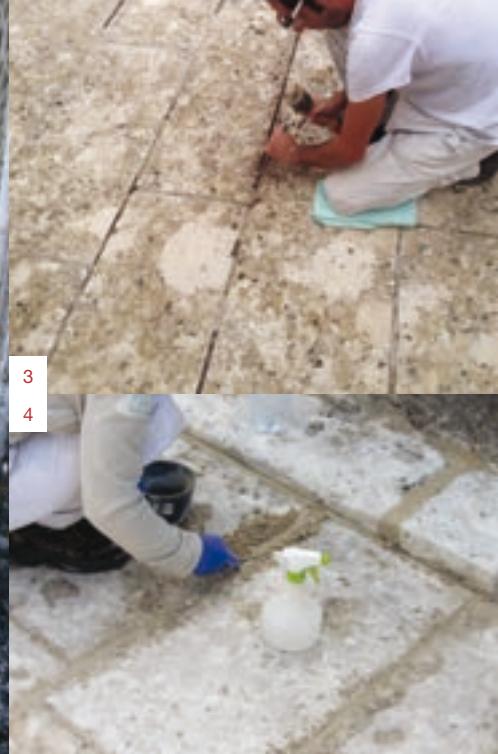
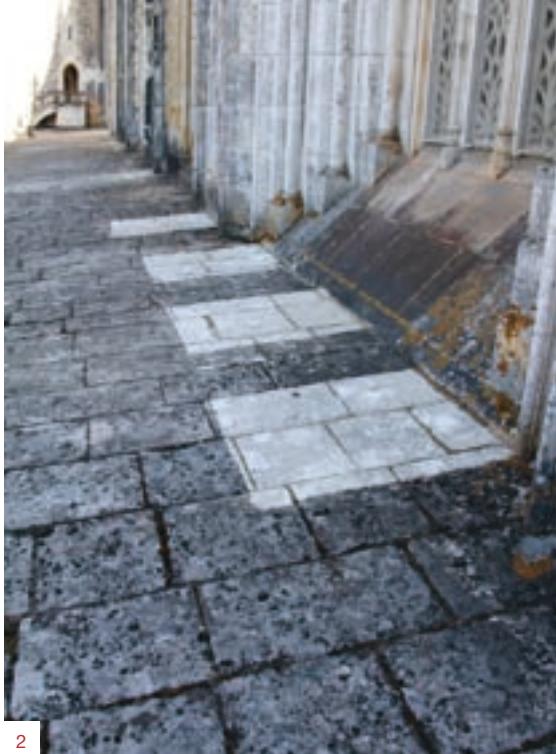
1 | Claustro D. João I.

2 | Testes de limpeza.

3 | Abertura de juntas.

4 | Tapamento de juntas.

- . A vegetação superior foi tratada com um herbicida, respeitando as indicações do fabricante. A limpeza das pedras do lajeado foi executada após a aplicação de biocida, com base em sais quaternários de amónio em três demãos ou mais, conforme as zonas. Foram feitos testes prévios de limpeza (fig. 2).
- . Execução, durante a limpeza e em todas as áreas, de um circuito de encaminhamento de águas, para que os elementos pétreos, que não estavam sujeitos a intervenção não sofresssem recolonização biológica com as escorrências.
- . Execução de injeções, em juntas, de caldas de argamassa com base em ligantes hidráulicos e inertes finos com teor mínimo de sais solúveis.
- . Abertura, preenchimento e refechamento de juntas (figs. 3 e 4).
- . Reposição de pequenos volumes em argamassa de cal hidráulica com correção cromática e calibragem de inertes.
- . Aplicação de hidrorrepelente.

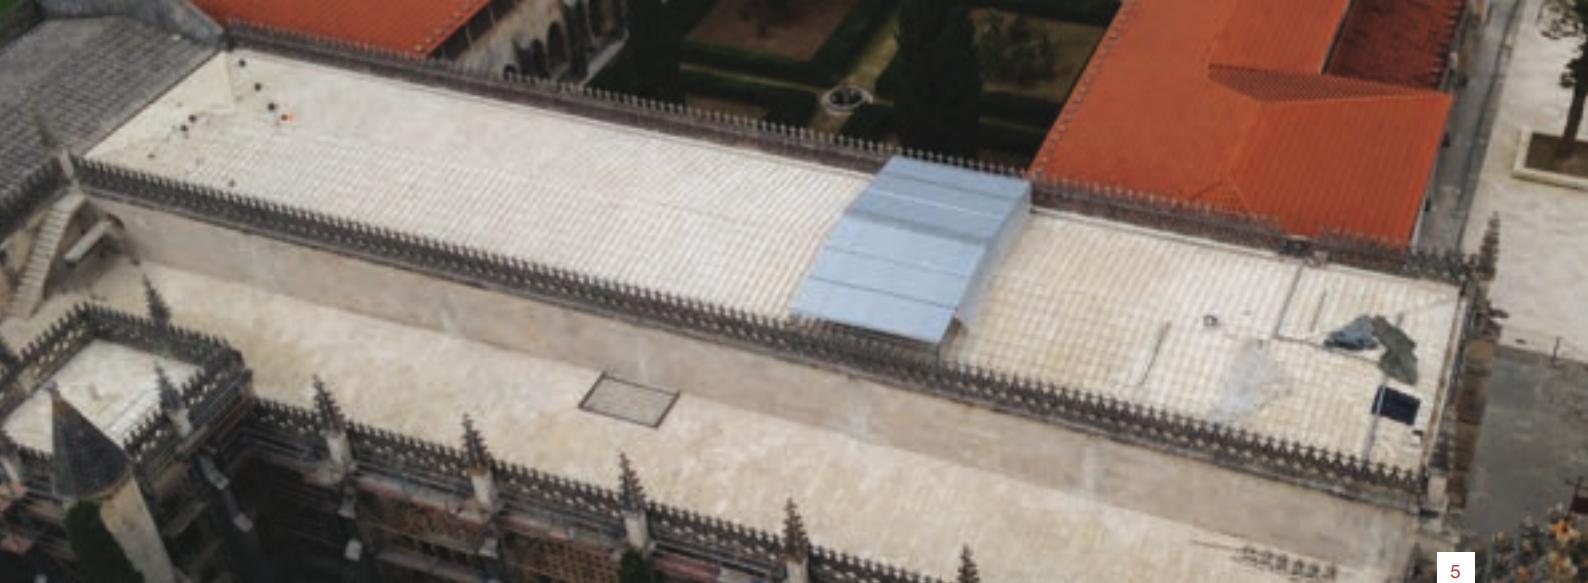
5 | Adega dos Frades.

6 | (a) Aspetto da degradação pontual dos telhões;  
(b) Pormenor da fixação dos telhões de cantaria.

7 | Cobertura da Capela do Fundador  
– octogonal central.

A Adega dos Frades (fig. 5) corresponde ao antigo dormitório dos frades. É um espaço retangular, muito amplo, com cerca de 50 por 10 m, encimado com uma bela abóbada de berço quebrado com arcos torais góticos. Nesse espaço está atualmente instalado o Centro de Interpretação do Mosteiro da Batalha.

Esta cobertura sofreu, pela sua localização e orientação, ataques meteorológicos pontuais, como o gelo / degelo, provocando a fissuração acentuada das peças da cobertura, constituídas por telhões de cantaria.

O estado dos elementos pétreos era muito semelhante ao caso anterior. Contudo, verificou-se, ainda, a existência de intensa microfissuração e fraturas (figs. 6a e 6b).

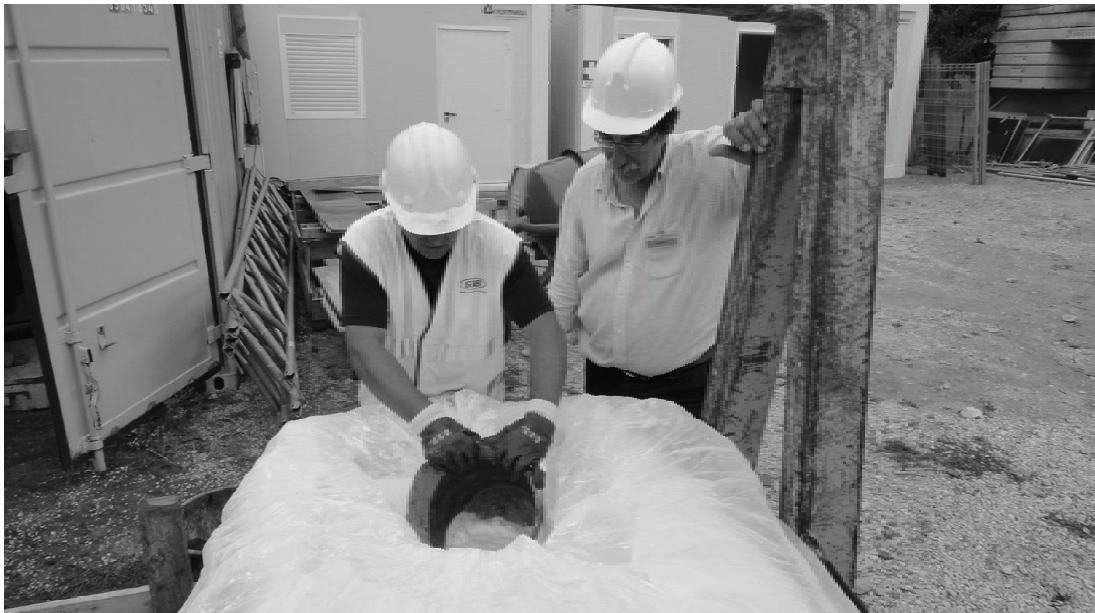
Ensaio de produção de argamassa à base de cal aérea em pasta. Claustro dos Corvos. Convento de Cristo.

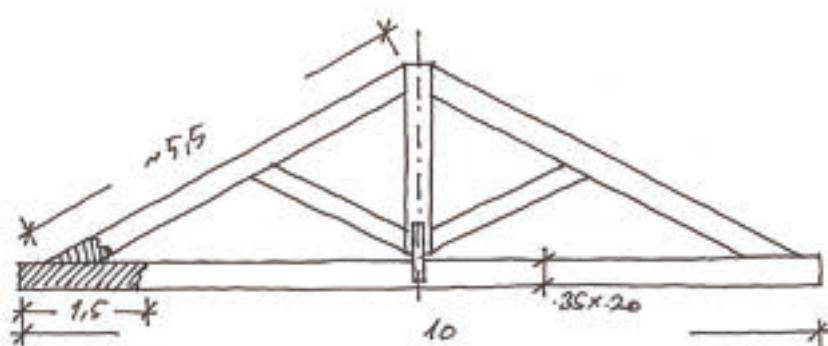
1 | Esquema da asna a reabilitar. A tracejado as zonas deterioradas da linha e da perna.

Reforçar, reparar ou substituir parte de uma asna com um dos apoios, incluindo o nó de ligação entre a linha e uma das pernas, na extensão de 1,5 m, muito deteriorado. A linha e a perna são constituídas, respetivamente, por peças de madeira de pinho com secção 0,35 m x 0,20 m ou inferior. Para resolver o problema, deve ser achado o método mais simples e de mais baixo custo.

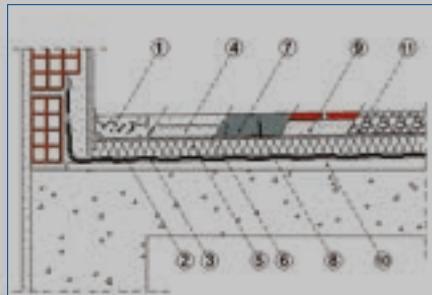
### Coberturas acessíveis

1. Betão com fibras
2. Membrana betuminosa com 4 kg/m<sup>2</sup> e armadura de fibra de vidro, de betume polímero com flexibilidade a frio a -10 °C
3. Membrana betuminosa com 4 kg/m<sup>2</sup> e armadura de poliéster, de betume polímero com flexibilidade a frio a -10 °C
4. Betonilha armada
5. Isolamento térmico em placas de espuma rígida de poliestireno extrudido com aproximadamente 35 kg/m<sup>3</sup>
6. Camada de separação em manta geotêxtil
7. Lajetas pré-fabricadas
8. Apoios de lajetas
9. Mosaico
10. Camada de forma com inclinação mínima de 2%
11. Calhau rolado ou brita

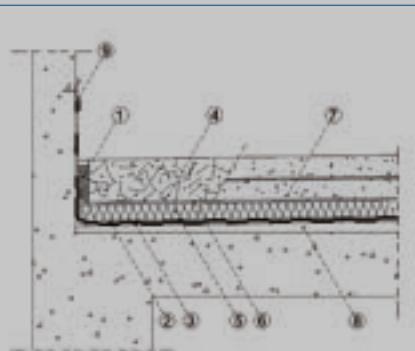
### Coberturas acessíveis a veículos

1. Junta com elemento compressível
2. Membrana betuminosa com 4 kg/m<sup>2</sup> e armadura de poliéster, de betume polímero com flexibilidade a frio a -10 °C
3. Membrana betuminosa com 5 kg/m<sup>2</sup> e armadura de poliéster reforçada, de betume polímero com flexibilidade a frio a -10 °C
4. Betão armado com fibras metálicas
5. Isolamento térmico em placas de espuma rígida de poliestireno extrudido, com aproximadamente 35 kg/m<sup>3</sup>
6. Camada de separação em manta geotêxtil
7. Betão armado com malha em aço
8. Camada de forma com inclinação mínima de 2%
9. Perfil de remate

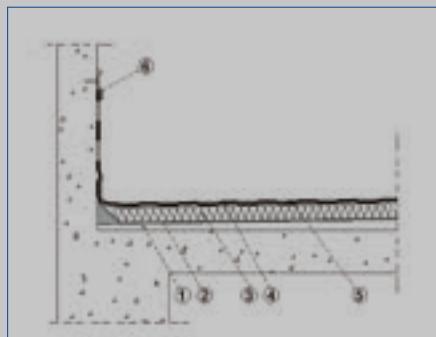
### Coberturas de acessibilidade limitada

1. Camada de forma com inclinação mínima de 2%
2. Barreira ao vapor
3. Isolamento térmico em lã mineral
4. Membrana betuminosa com 4 kg/m<sup>2</sup> e armadura de fibra de vidro, de betume polímero com flexibilidade a frio a -10 °C
5. Membrana betuminosa com 4 kg/m<sup>2</sup> e armadura de poliéster, com acabamento mineralizado, de betume polímero com flexibilidade a frio a -10 °C
6. Perfil de remate

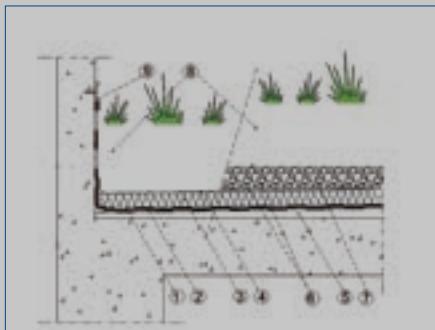
### Coberturas ajardinadas

1. Membrana betuminosa com 5 kg/m<sup>2</sup> e armadura de poliéster, de betume polímero com flexibilidade a frio a -10 °C, com aditivo anti-raízes e acabamento mineralizado
2. Membrana betuminosa com 4 kg/m<sup>2</sup> e armadura de fibra de vidro, de betume polímero com flexibilidade a frio a -10 °C
3. Isolamento térmico em placas de espuma rígida de poliestireno extrudido, com aproximadamente 35 kg/m<sup>3</sup>
4. Manta alveolar
5. Camada de forma com inclinação mínima de 2%
6. Elemento drenante
7. Camada filtrante
8. Terra vegetal
9. Perfil de remate

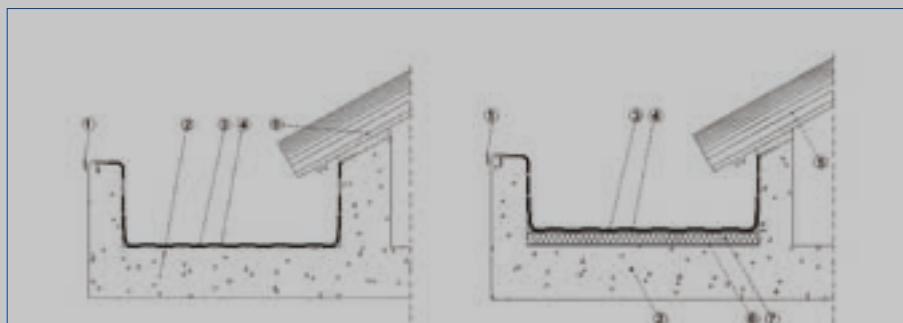
### Caleiras e palas

1. Perfil de remate periférico
2. Suporte regularizado com inclinação mínima de 2%
3. Membrana betuminosa com 4 kg/m<sup>2</sup> e armadura de poliéster, com acabamento mineralizado, de betume polímero com
