Pedra & Cal

Revista da Conservação do Património Arquitectónico
e da Reabilitação do Edificado

**Intervenções no construído
sustentadas por caracterização experimental
de elementos estruturais**

Dois casos de obra

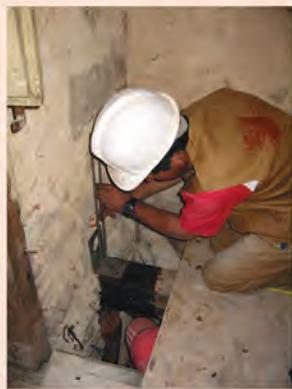
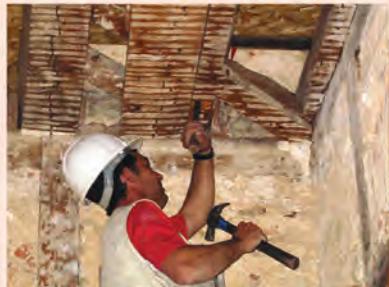
1, 2 - Instalação de dispositivo de melhoria da ligação piso-parede

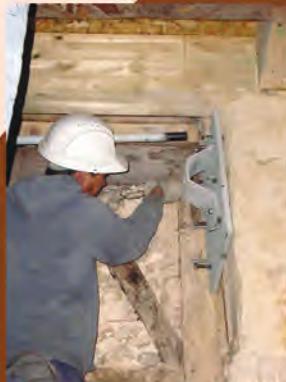
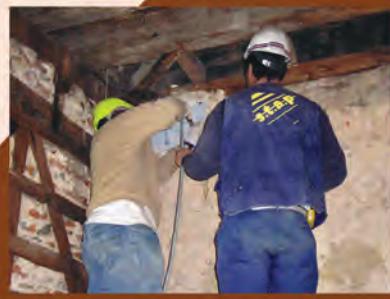
3, 4 - Injeção de pregagens de manga flexível para fixação de ancoragem de tirante

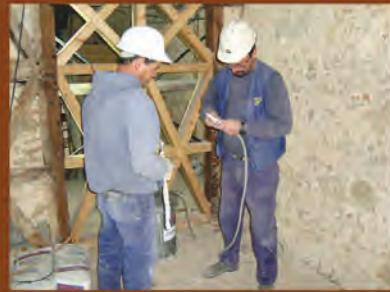
5 - Preparação dos trabalhos de injeção de pregagens de manga flexível

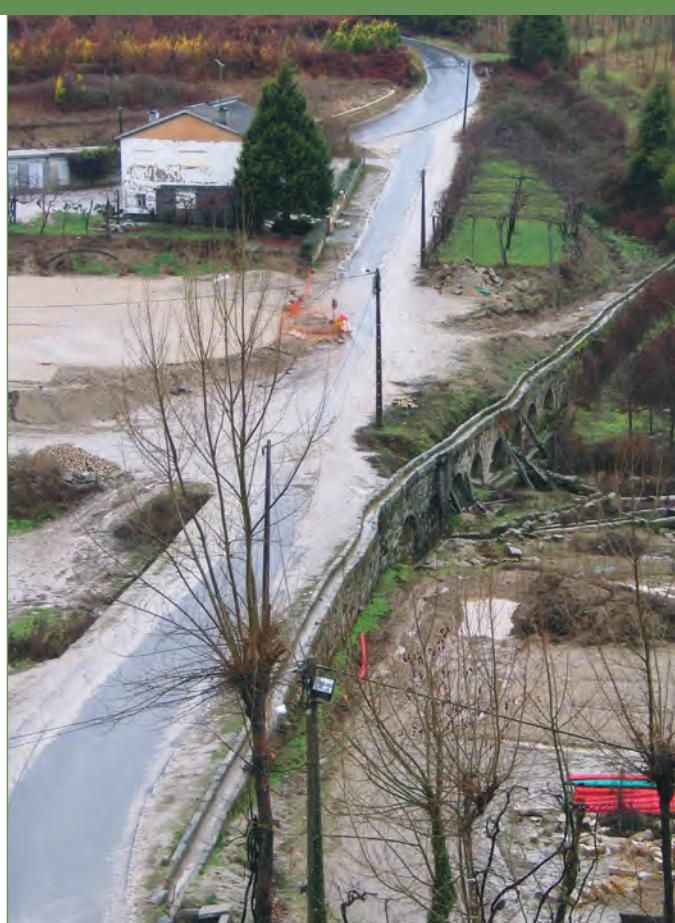
1 – Vista geral do Aqueduto do Mosteiro de Pombeiro.

O Aqueduto do Mosteiro de Pombeiro (fig. 1), situado na zona frontal do referido mosteiro, apresentava importantes deformações para fora do plano, encontrando-se escorado com esteios de granito na zona central dos arcos (fig. 2). Adicionalmente, o aqueduto apresentava-se semi-aterrado junto aos encontros devido ao encosto das terras de um talude de uma via de acesso ao mosteiro, facto que não permitia apreciar o aqueduto em toda a sua extensão. A informação mais antiga existente sobre o aqueduto remonta a uma intervenção de reparação efectuada em 1734, o que pressupõe que a sua edificação se realizou numa data anterior, se bem que desconhecida.

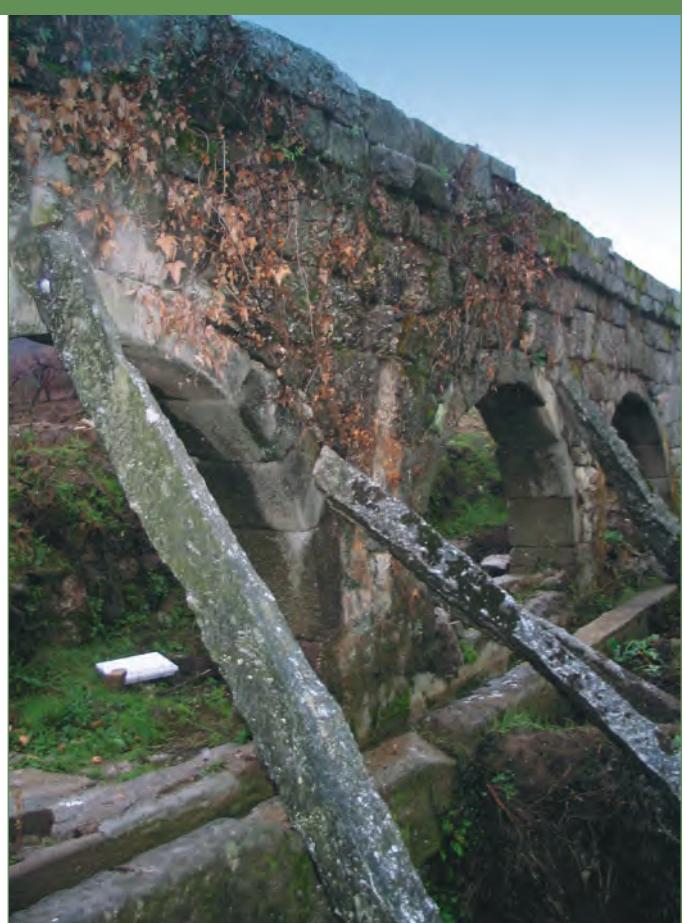
2 – Escoramento com esteios de granito nos arcos da zona central.

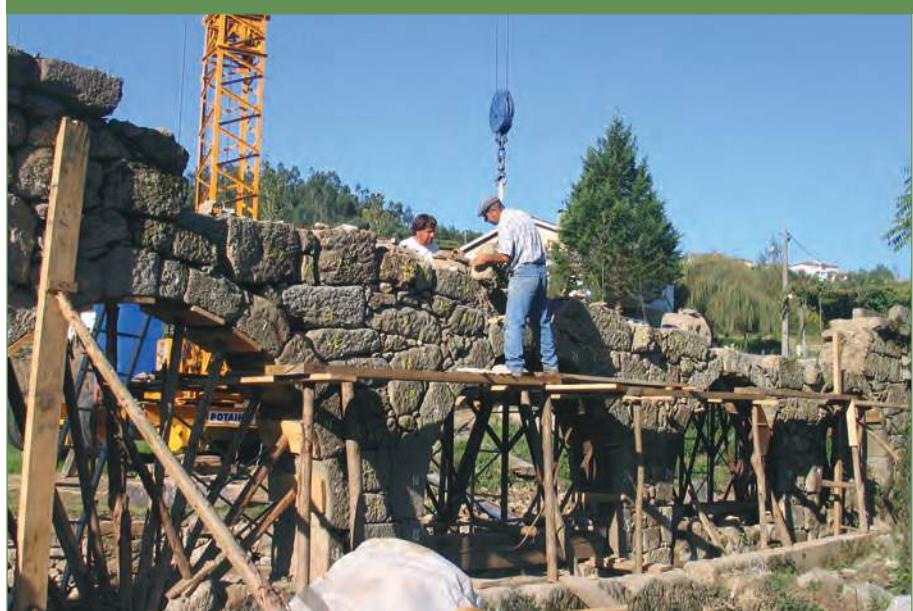
3 – Remonte na zona central com reposição da verticalidade.

arcos centrais de forma a corrigir o desaprumo existente, mantendo-se a junta seca existente (fig. 3). Na zona do arranque dos arcos, a correcção do desaprumo foi realizada pela rotação de 180° das pedras da base de modo a contrariar o movimento verificado e, em alguns casos, pela colocação de pedras de calço cujo talho permitisse contrariar a inclinação verificada; *vi*) Por fim, fez-se a correcção do posicionamento da pedra adjacente à pedra de fecho do arco existente a cota inferior.

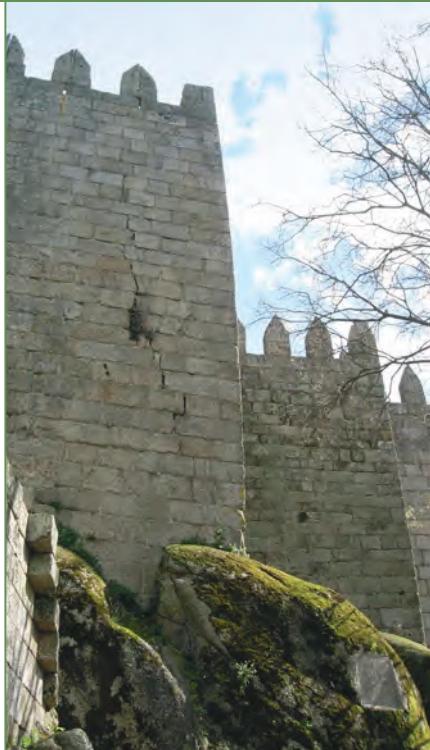
4 – Cunhal da torre T1 do Castelo de Guimarães.

muralhas do castelo, a torre T1 do Castelo de Guimarães está fundada (fig. 4). Este maciço que, na zona de apoio do cunhal da torre T1 atinge cerca de 3,5m de altura, apresenta uma diaclase e uma acentuada degradação na base. O posicionamento da diaclase no maciço rochoso é consentâneo com o sentido da abertura de junta verificada no paramento norte, onde esta é mais acentuada. Assim, foi definida e efectuada uma intervenção de cariz geotécnico para contenção dos movimentos do afloramento rochoso e consequente estabilização da torre.

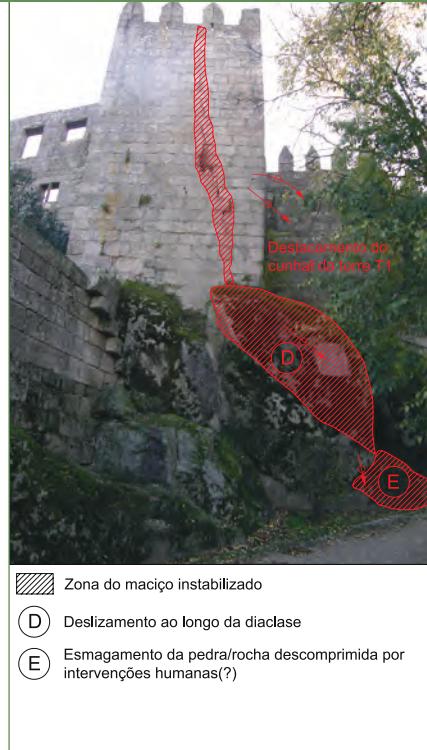
5 – Esquema de danos no afloramento rochoso e na torre T1 (Viana da Fonseca, 2008).

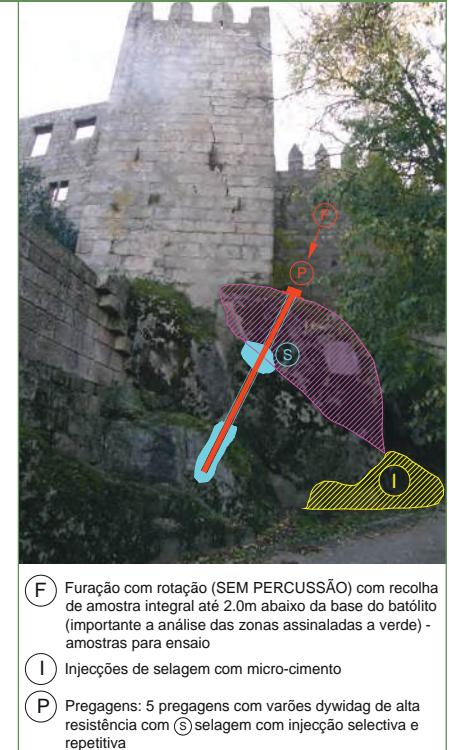
6 – Esquema de pregagem e de injeções no afloramento rochoso (Viana da Fonseca, 2008).

De modo a estabilizar o referido maciço, optou-se pela execução de pregagens ao substrato rochoso firme (fig. 6). Algumas destas pregagens foram definidas com orientações e inclinações que garantissem a compressão das faces da diáclase, inibindo, assim, eventuais deslizamentos que nesta pudessevir a ocorrer. Pontualmente, foram ainda efectuadas algumas reposições de material pétreo na base do maciço com o intuito de o calçar e de, simultaneamente, evitar a formação de percursos de águas pluviais favoráveis à sua degradação. Refira-se que o efeito das águas é bastante pernicioso neste tipo de estruturas pois, para além da erosão, os ciclos gelo/degeló são responsáveis pelo quebramento das rochas. Nas zonas em que já se verificava a desagregação do maciço rochoso foram efectuadas injecções com consolidantes (fig. 6).

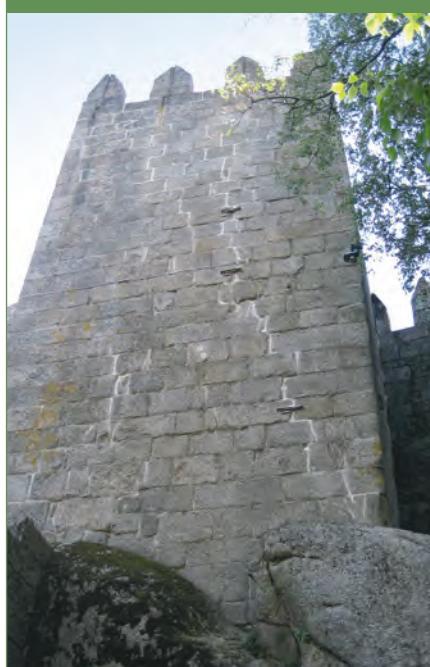
7 - Monitorização do cunhal após consolidação de maciços e refechamento de juntas.

a efectuar durante um período de três anos, que permita quantificar os movimentos que possam vir a ocorrer e efectuar uma avaliação global da estrutura. Os pontos de colocação da instrumentação foram definidos em função das avarias verificadas e dos movimentos globais expectáveis (fig. 7). A monitorização inclui quatro fissurómetros eléctricos para controlo da abertura de juntas, um clinómetro bidireccional para avaliação de rotações e, ainda, um sensor de temperatura que permitirá relacionar esses movimentos com as temperaturas e a sazonalidade (Verão/Inverno). Este plano foi alargado à parede da alcáçova anexa à torre com a colocação de dois fissurómetros eléctricos e de um sensor de temperatura, pois esta apresentava também sinais de alguns movimentos. A informação da monitorização é transmitida, através de rede wireless de banda larga,

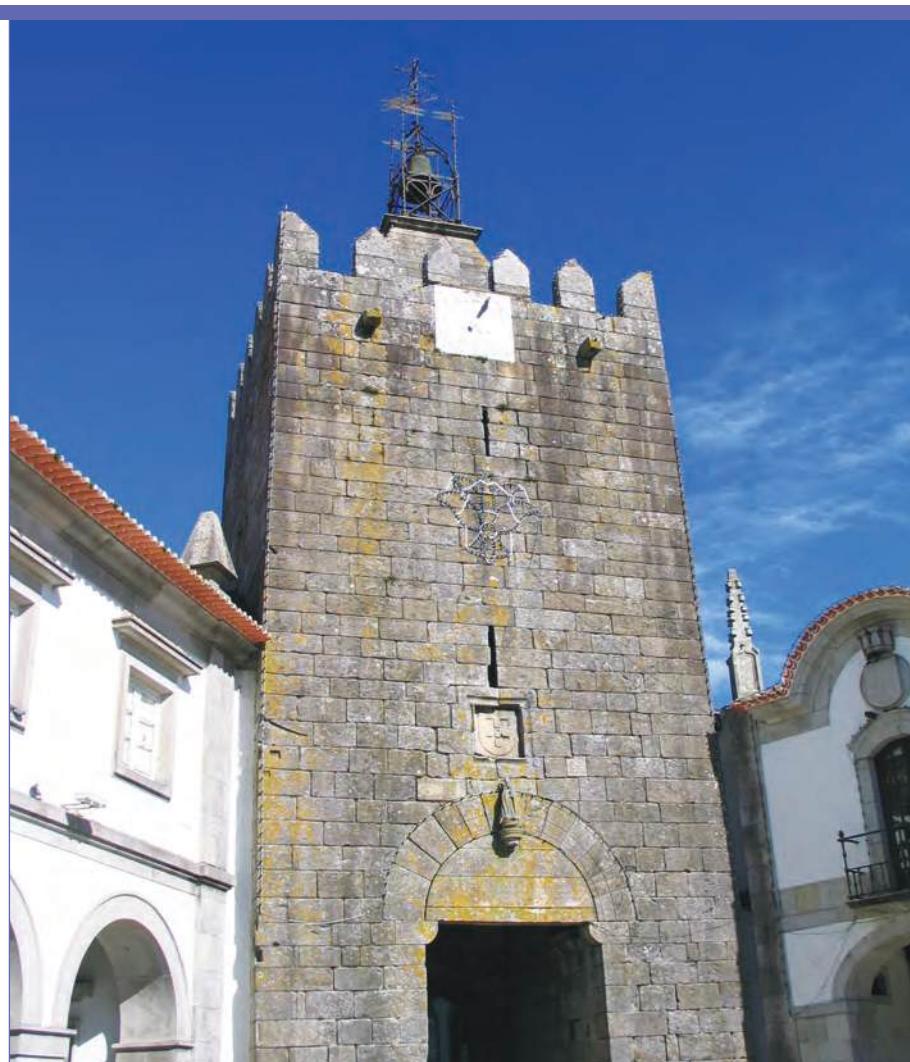
1 – Alçado principal da Torre do Relógio de Caminha.

A Torre do Relógio de Caminha (fig. 1), datada do século XIII, é a única torre intacta que resta do castelo medieval que envolvia o burgo de Caminha, sendo designada por Porta

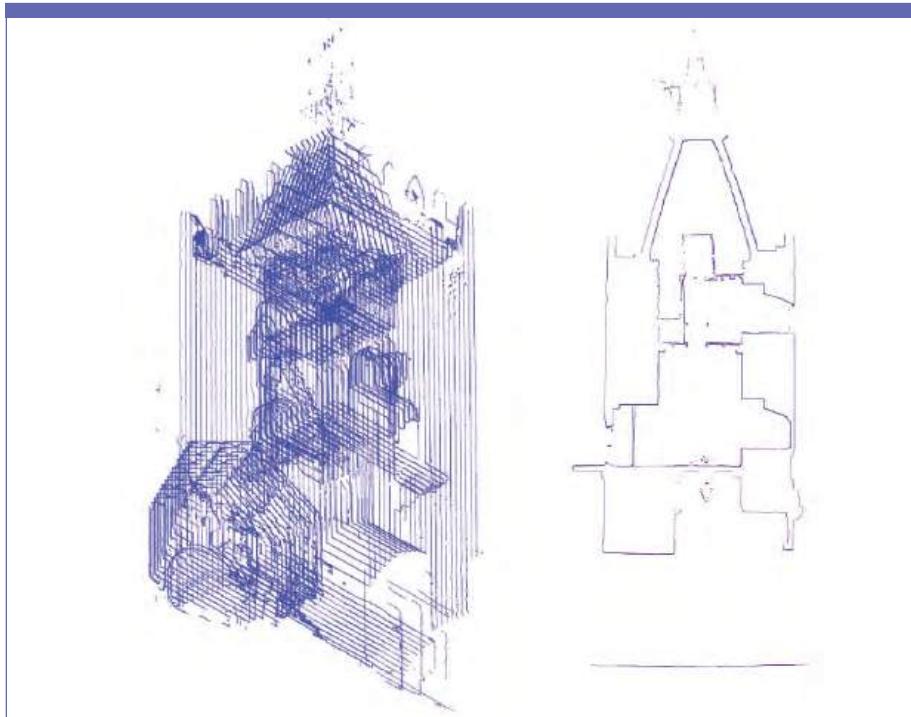
2 – Levantamento 3D por varrimento laser: perspectiva e corte.

A caracterização geométrica da torre foi efectuada através dum levantamento geométrico 3D com recurso à tecnologia VL (fig. 2), efectuado por uma empresa privada. O levantamento foi realizado pelo exterior e pelo interior da torre, permitindo obter as espessuras das paredes².

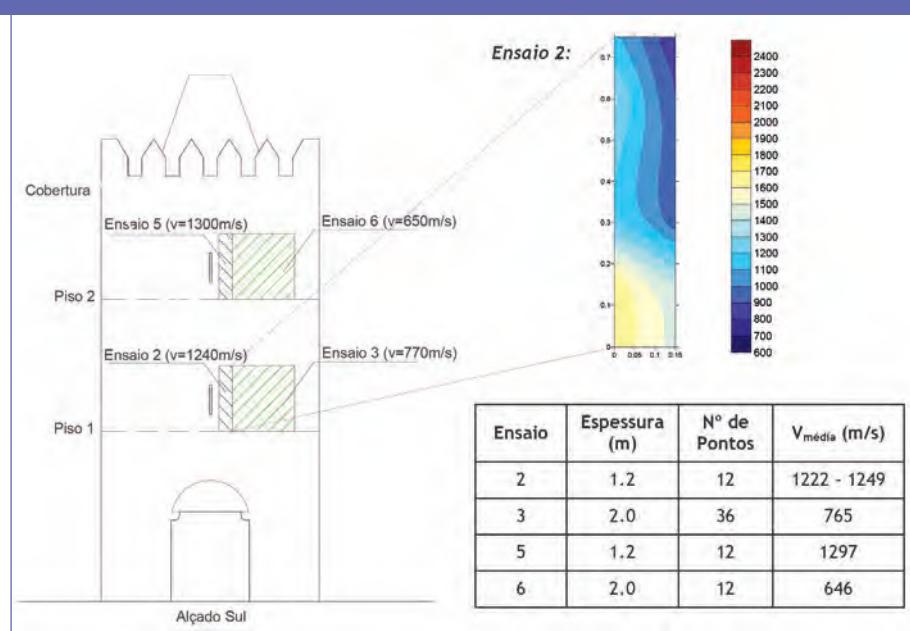
3 – Resultados de ensaios sónicos no alçado sul da Torre de Caminha.

Esta campanha envolveu a realização de dez ensaios sónicos distribuídos pelos quatro alçados da torre, ao longo dos três pisos e em zonas consideradas representativas da estrutura das paredes. Para além dos troços de parede com espessura de 2m (troços com enchimento) foram ensaiados troços de parede no contorno das seteiras com espessuras de 1,2m (troços sem enchimento). Foram, ainda, realizados ensaios na estrutura de cantaria simples de granito da cobertura. Na figura 3, apresenta-se o resumo dos resultados obtidos em alguns troços do alçado sul, detalhando-se o ensaio 2 através de um mapa de iso-velocidades a cores.

Com base nos resultados dos ensaios sónicos, concluiu-se ser justificável a realização de injecções no enchimento das paredes, como medida preventiva, uma vez que as velocidades baixas obtidas indicavam, por um lado, um granito deteriorado (velocidades de 1300m/s nos ensaios 2 e 5 inferiores às de

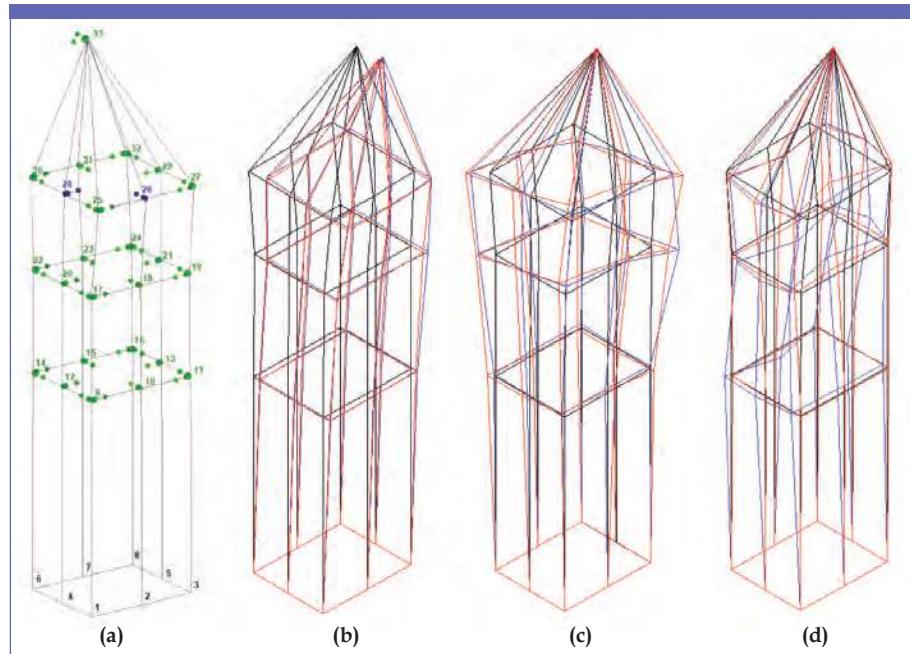
4 - (a) Setup com indicação a azul dos pontos de leitura fixa. Deformadas modais experimentais (azul) confrontadas com deformadas modais numéricas (vermelho); (b) 1.º Modo numérico vs 3.º Modo experimental; (c) 7.º Modo numérico vs 11.º Modo experimental; (d) 10.º Modo numérico vs 14.º Modo experimental.

Numa primeira fase, foi definido o *setup* de ensaio (fig. 4a) que permitisse identificar os modos de vibração de flexão e torção globais e, ainda, os modos de flexão das paredes para fora do seu plano. O ensaio foi realizado com recurso a quatro acelerómetros uniaxiais, encontrando-se dois deles fixos, assinalados a azul na figura 4a, enquanto os restantes percorreram as posições assinaladas a verde na mesma figura. Os resultados obtidos foram devidamente processados, permitindo identificar as frequências e deformadas modais próprias de vibração, e os

Numa segunda fase, foi construído um modelo de elementos finitos volumétricos com base na geometria proveniente do levantamento por VL e nas condições de fronteira encontradas no local. O comportamento dinâmico da torre, obtido numericamente, foi comparado com a resposta experimental em termos de frequências próprias e deformadas modais, ajustando-se o valor do módulo de elasticidade médio da alvenaria, de modo a aproximar as duas respostas (figs. 4b a 4d). A convergência de resultados foi obtida para um módulo de elasticidade de 1.40GPa, um valor dentro dos limites espectáveis para o tipo de cantaria encontrada, confirmando, de algum modo, as conclusões iniciais que apontavam para uma cantaria em razoável estado de conservação.

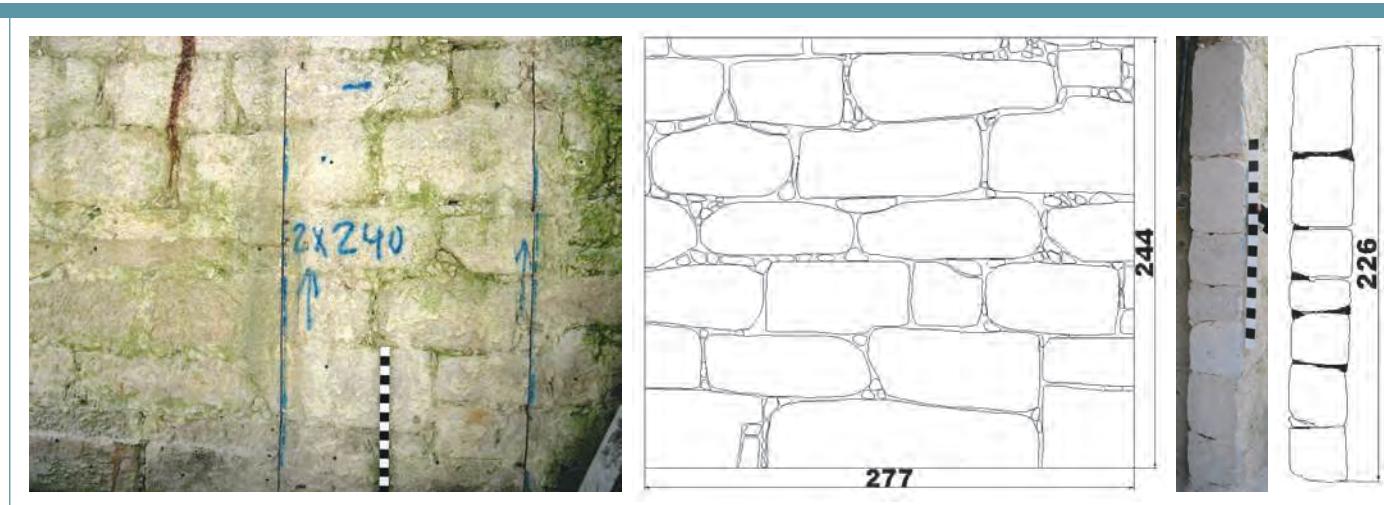
1 – Levantamento geométrico e material no alçado e na secção transversal (30cm de espessura).

troços de parede. Na caracterização geométrica dos panos de parede das empenas foram seleccionadas diferentes zonas com a finalidade de identificar o tipo de aparelho, de assentamento e a tipologia da secção transversal, avaliando as percentagens de pedra, de argamassa e de vazios, em alçado e na secção transversal mediante registo fotográfico. Na figura 1 observam-se os resultados relativos a uma das três paredes estudadas.

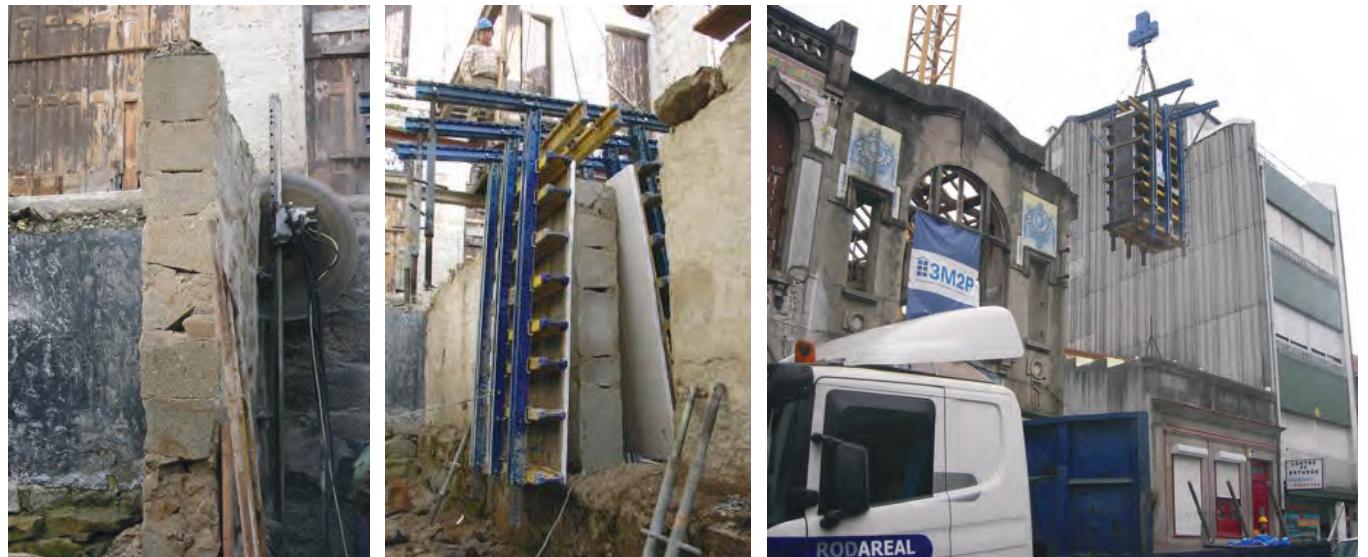
2 - Painéis de parede: corte, extração e transporte para o laboratório.

Dado o interesse no estudo deste tipo de alvenarias e atendendo à dificuldade em encontrar estruturas disponíveis para serem testadas, a parede interior a demolir foi seccionada em vários painéis e transportada para o laboratório para ser ensaiada. A parede, com cerca de 30m de desenvolvimento, foi dividida em vários troços de largura variável entre 1,20 e 1,60m, com cerca de 2,50m de altura e 0,40m de espessura, recorrendo a uma máquina de corte com disco de serra diamantado. Foi necessário estudar um sistema de confinamento que permitisse a extração, a elevação e o transporte para o laboratório em adequadas condições de segurança. Os trabalhos tiveram o apoio da empresa Mota-Engil na definição do sistema de acondicionamento e de transporte, tendo-se adoptado uma estrutura da Doka-Cofragens (fig. 2).

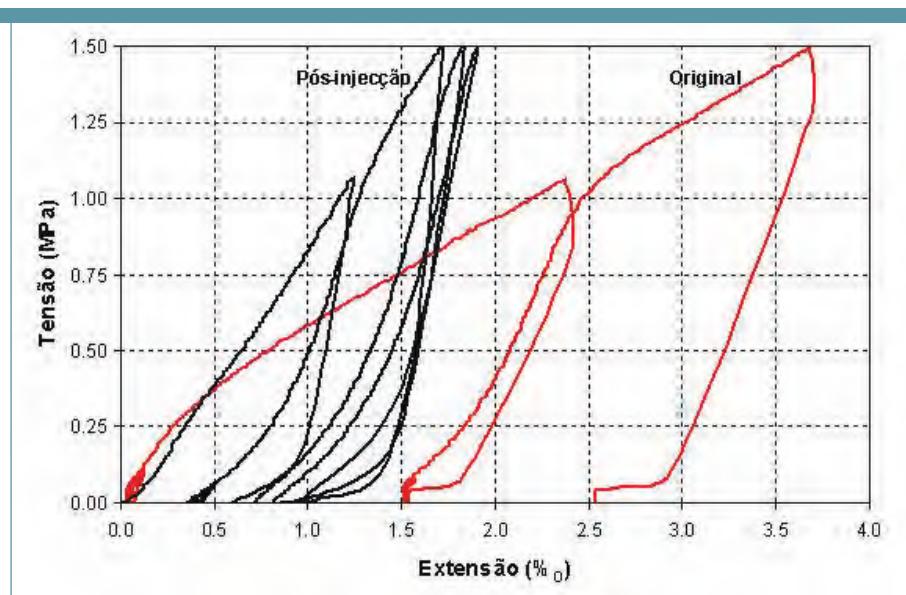
3 - Diagrama tensão-extensão antes e após injeção da parede.

avaliar parâmetros de resistência e de deformabilidade. Os resultados obtidos nas duas primeiras paredes ensaiadas revelaram valores de resistência dentro do intervalo previsto (2 a 3MPa) e valores de rigidez muito inferiores ao esperado (0,22 a 0,33GPa), em particular quando comparados com os valores de resistência e com os rácios entre estes dois valores referidos na bibliografia. Numa primeira análise, atribui-se a deformabilidade registada aos vazios observados no interior da parede. O padrão de fissuração foi essencialmente vertical, sendo mais evidente a meia altura da parede. Neste sentido, após um primeiro ensaio até um nível de carga bastante inferior à sua capacidade resistente, a terceira parede foi injetada com uma argamassa pobre, compatível com a original, de modo a preencher os vazios existentes e ensaiada novamente. Efectivamente, verificou-se que o preenchimento dos vazios internos conduziu a um aumento da rigidez para mais do dobro da obtida previamente. Paralelamente, a parede apresentou um aumento da resistência para valores na ordem dos 5,4MPa. Apesar de se tratar de uma parede de paramento único, constituída por pedras de considerável dimensão, os vazios internos influenciam significativamente a deformabilidade da estrutura. Tal é observável na figura 3, onde se ilustram as curvas obtidas no ensaio da parede original e após a injecção, para níveis de carga inferiores à rotura.

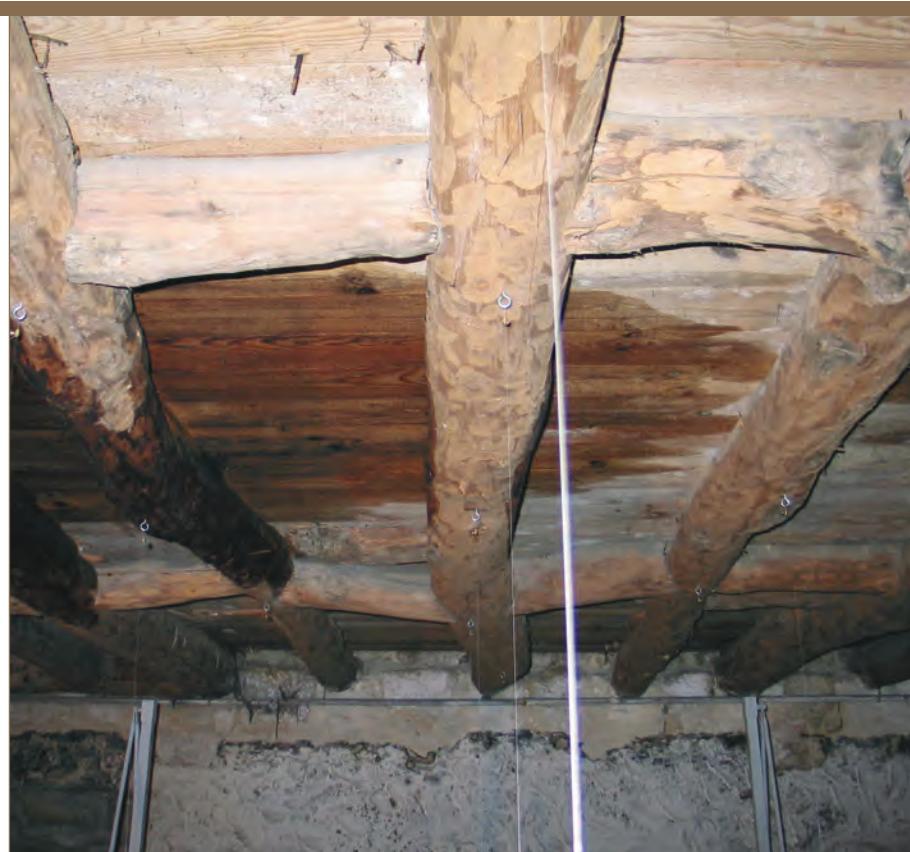
1 - Pavimento ensaiado.

No presente artigo referem-se os ensaios de carga realizados num pavimento de um edifício do Porto, do início do século XX (Ilharco, 2008), constituído por vigas de madeira de castanho (*Castanea sativa* Mill) com 5,5m de comprimento, diâmetro entre 0,15m e 0,20m, espaçamento médio de 0,50m, por tarugos com diâmetro de 0,10m, espaçados de 2,0m, e por um soalho com 0,27m de espessura (fig. 1).

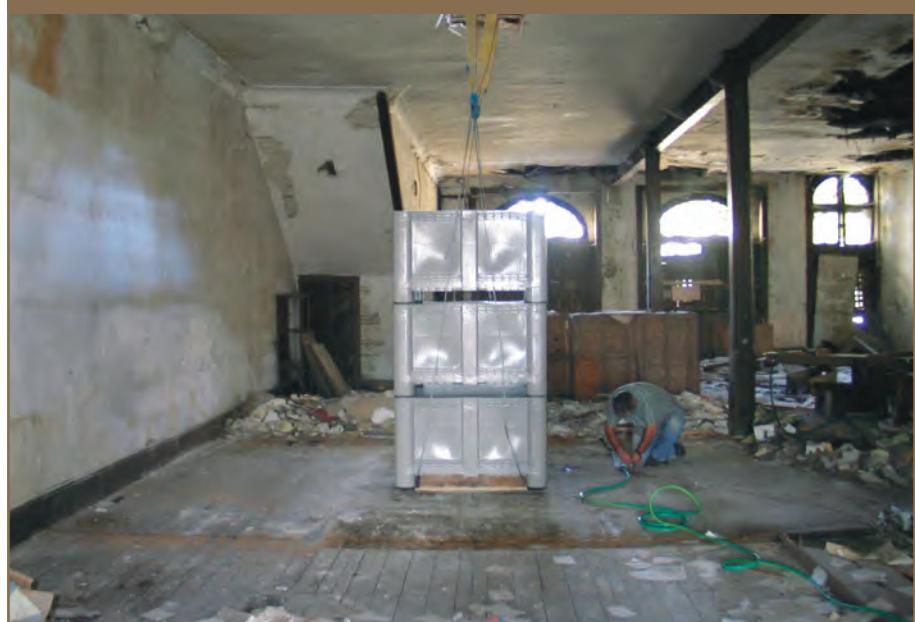
2 - Reservatórios utilizados para o ensaio.

O ensaio de carga consistiu num carregamento vertical monotônico na zona central de uma faixa de pavimento com 3,5m de largura, constituída por sete vigas, através de três reservatórios com água, perfazendo um total de 18,0kN, e materializando duas cargas de cutelo transversais às vigas numa extensão de 1,1m e separadas de 1,0m (fig. 2). As deformações verticais nas cinco vigas centrais foram medidas com recurso a LVDTs.

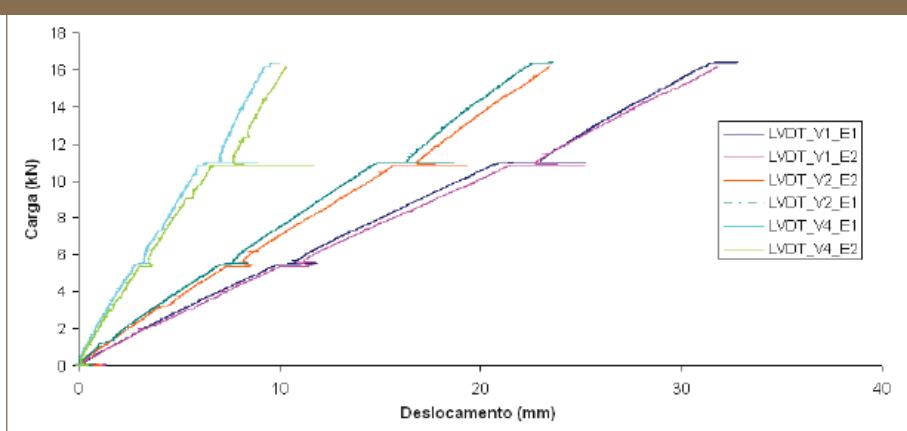
3 – Gráfico carga-deslocamento para as vigas V1, V2 e V4 nos ensaios de carga E1 e E2.

ras de madeira quando submetidas a esforços de flexão/tracção. Através da utilização de uma expressão da Resistência dos Materiais, que traduz uma situação de carga semelhante à do ensaio, foi possível analisar a percentagem de carga repartida pelas vigas. Na figura 3 apresentam-se as curvas carga/deslocamento para as vigas V1 (central), V2 (mais próxima da V1) e V4 (mais afastada da V1) nos ensaios E1 e E2. Os valores das flechas máximas das vigas nos ensaios E1 e E2 apresentam-se na tabela 1. No ensaio E1 é interessante verificar que a viga central recebe apenas 42% da carga total, sendo a restante repartida pelas vigas V2 e V3 (22% e 15%) e V4 e V5 (10% cada). Esta divisão representa o factor de distribuição de carga conferido por soalho e tarugos que contribui para um aumento da rigidez e da capacidade resistente local do pavimento, diminuindo, consideravelmente, o nível de esforço da viga carregada. No ensaio E2 a viga central recebeu, mais uma vez, apenas 42% da carga, tendo as vigas V2 e V3 recebido 22% e 15% e as V4

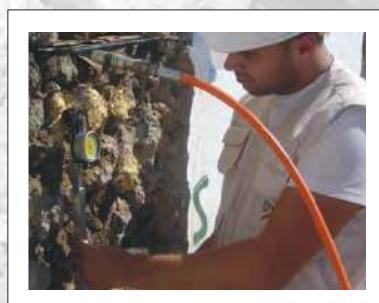
Fig. 1 - Ensaios com macacos planos em paredes resistentes de alvenaria para caracterização mecânica dos materiais estruturais (nomeadamente a avaliação da resistência e do módulo de deformabilidade) e determinação do estado de tensão.

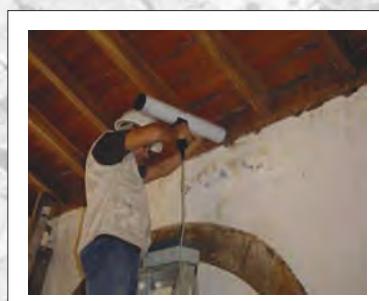
Fig. 2 - Ensaios de resistografia nos elementos estruturais de madeira para detecção de zonas da secção das peças com variações anormais de densidade.

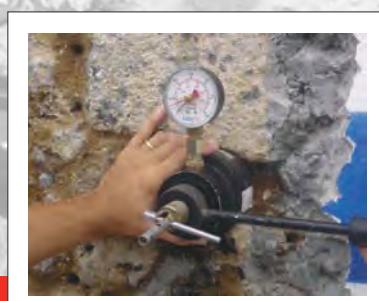
Fig. 3 - Ensaios de arrancamento de uma hélice com o objectivo de avaliar da resistência dos materiais de assentamento das paredes resistentes de alvenaria.

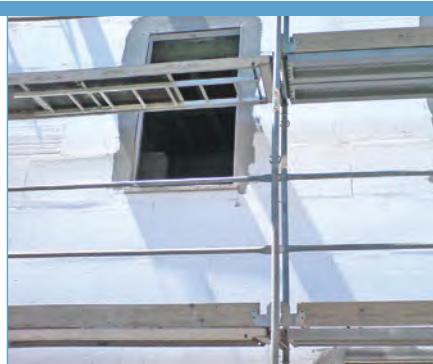
Fachada sem elementos arquitectónicos relevantes, revestida por sistema de isolamento térmico exterior tipo "cappotto".

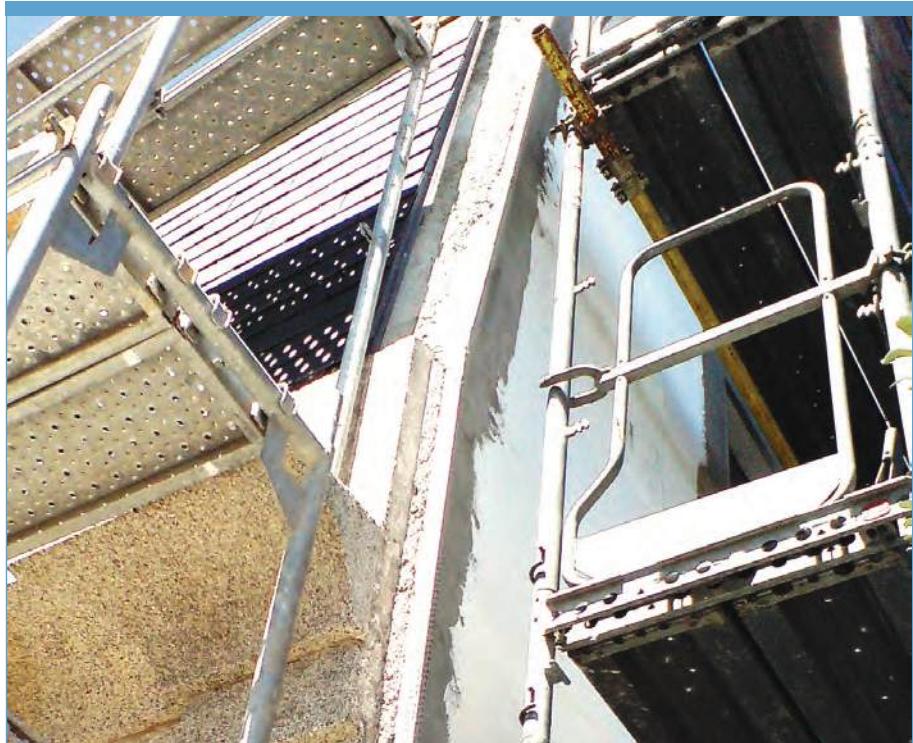
Transição de fachada com elementos em cantaria e revestimentos a preservar, isolada termicamente pelo interior, para fachada comum revestida com isolamento exterior por sistema tipo "cappotto".

b) A exigência do limite do coeficiente de transmissão térmica nas pontes térmicas planas, constituídas por elementos construtivos de diferentes características existentes no mesmo plano e cujo coeficiente seja superior ao dobro do elemento imediatamente adjacente, cria constrições na manutenção de certos elementos construtivos (como sejam, a título de exem-

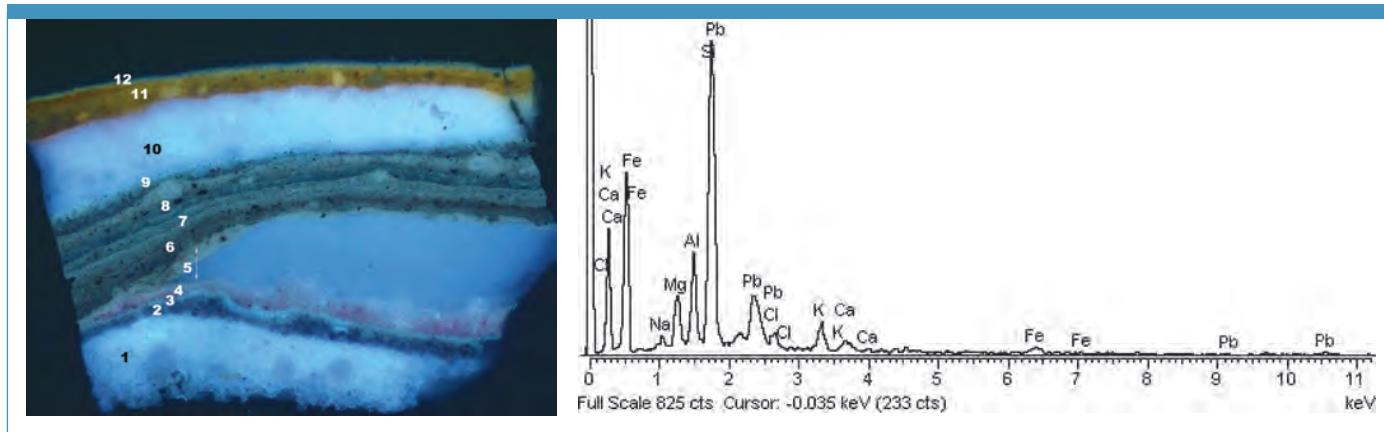
Imagen, obtida ao microscópio óptico, da secção transversal da amostra recolhida e espectro, obtido por microfluorescência de raios-X, sobre a camada 2 (camada supostamente original, onde foram identificados os elementos químicos característicos da presença de pigmento azul ultramarino artificial).

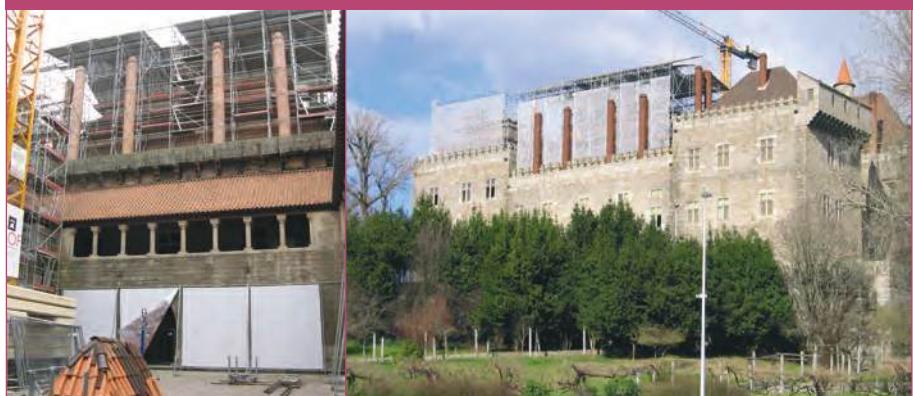
2 e 3 – Andaime e cobertura provisória.

A AOF, entidade executante da empreitada, deparou-se inicialmente com o problema da instalação do estaleiro de obra, que teria de contornar as adversidades do local. Foi executada uma complexa estrutura de andaime, com cobertura provisória, que iria envolver os dez telhados, assim como as chaminés a eles adossadas (figs. 2 e 3).

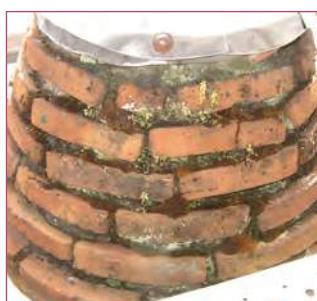
7 – Colonização biológica.

- Desgaste da superfície dos tijolos – pulverização/esfoliação do material cerâmico (fig. 5);
- Perdas volumétricas dos elementos cerâmicos (fig. 6);
- Deterioração das argamassas das juntas;
- Colonização biológica através de fungos e líquenes (fig. 7).

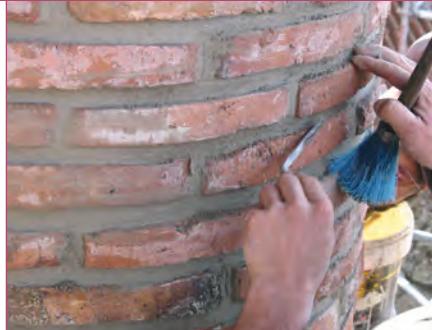
10 – Refechamento de juntas.

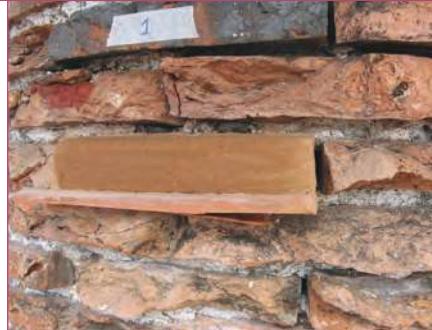
11 – Reconstrução volumétrica de elemento cerâmico.

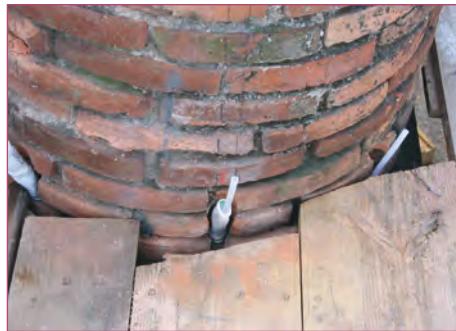
13 e 14 – Pregagens.

- Limpeza a seco;
- Pré-consolidação das peças deterioradas;
- Dessalinização pontual em zonas afectadas;
- Extinção da actividade biológica;
- Limpeza química da alvenaria exterior;
- Reparação dos tijolos e argamassas;
- Consolidação exterior das alvenarias;
- Hidrofugação exterior das alvenarias;
- Reforço estrutural, com recurso a pregagens, na chaminé afectada.

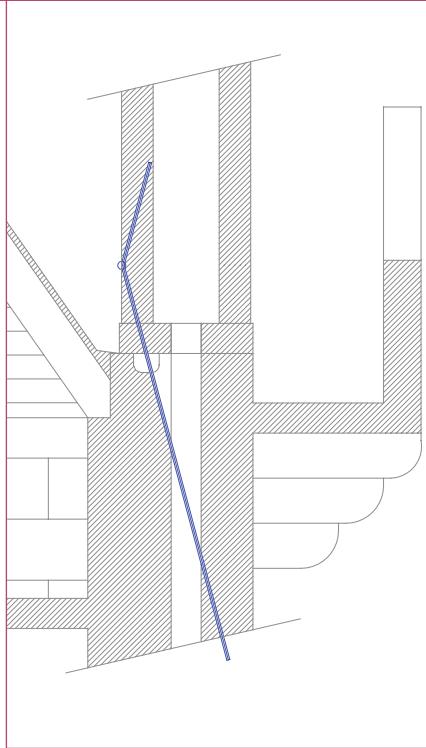
12 – Corte esquemático de posicionamento de pregagens.

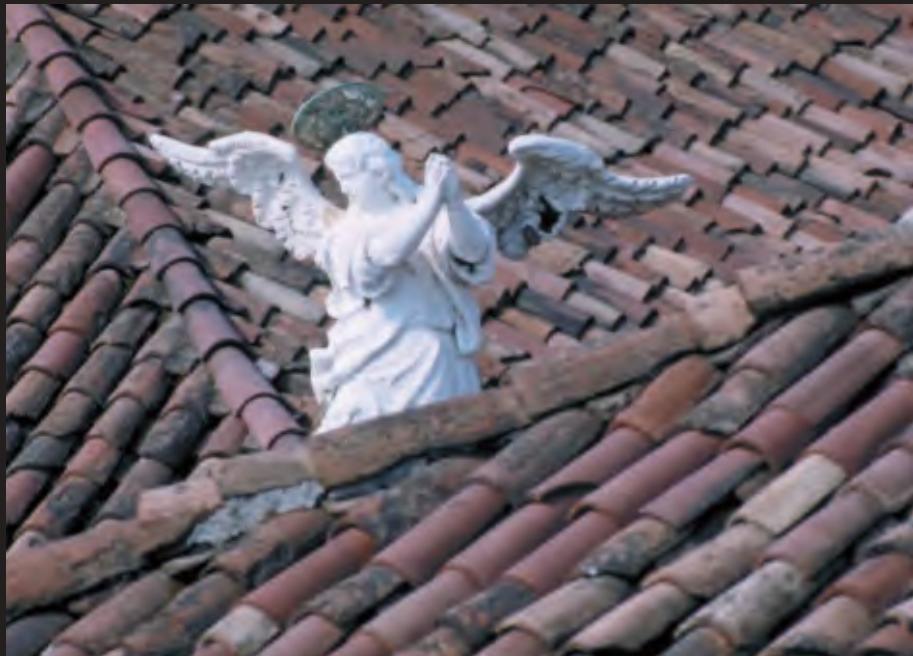
Como solução, em particular, podemos indicar o sistema de impermeabilização de coberturas tradicionais inclinadas com placas de Sub-telha Onduline, que visa incrementar a impermeabilização do telhado sem alterar a traça inicial dos edifícios.

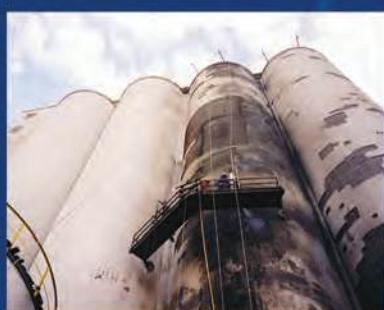
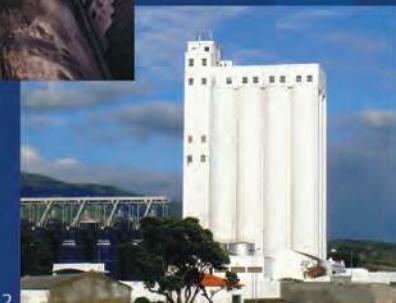
Legenda:
1 - O silo durante a
reparação, em 1999
2 - O silo em Outubro
de 2009

A **Stap** candidatou, este ano, uma obra sua ao prémio do International Concrete Repair Institute, **ICRI**, na categoria “Longevidade”, que pretende pôr em evidência a eficácia e durabilidade das intervenções de reabilitação de construções de betão. A obra apresentada foi a do Silo de cereais e produtos afins de Lagoa, S. Miguel, Açores, pertencente à Sociedade Açoreana de Sabões, SAS.

Dez anos depois da intervenção, o excelente comportamento do silo mereceu à **Stap**, em competição com empresas dos Estados Unidos, do Canadá e de outras partes do mundo, a atribuição do “Award of Excellence”, o máximo galardão atribuído por categoria.

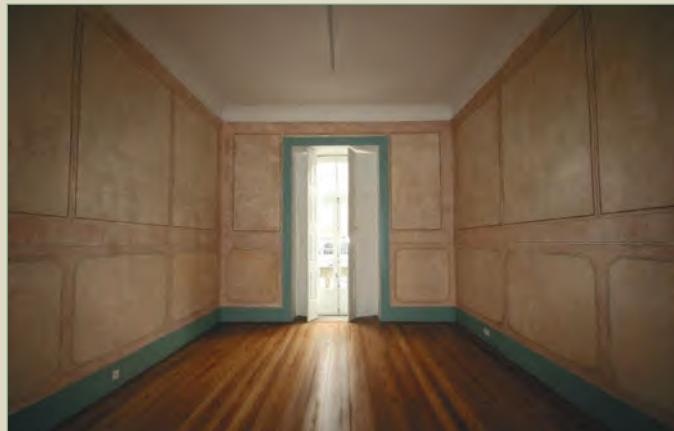
Tratamento de pintura mural decorativa, no Liceu Sá de Miranda, em Braga. A intervenção, para além dos normais procedimentos de conservação e restauro, implicou o levantamento de inúmeras camadas de repinturas existentes (Atelier Samthiago, Ld.^a).
