**Reabilitação de Edifício
na Rua Rodrigues Sampaio, Porto**

**Pedra
& Cal**

Conservação & Reabilitação

REABILITAÇÃO PARA HABITAÇÃO

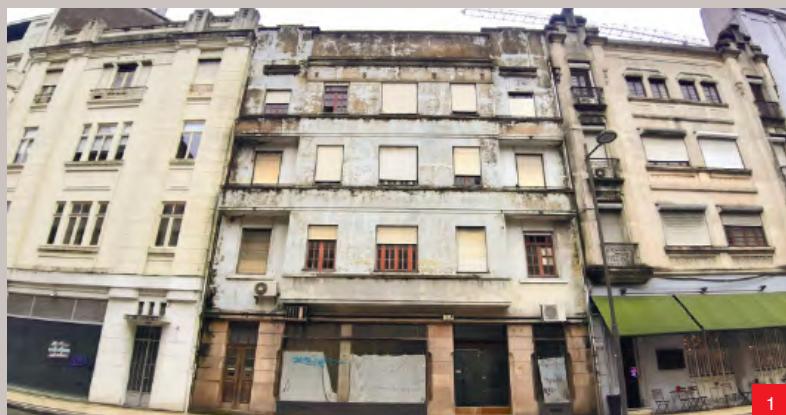
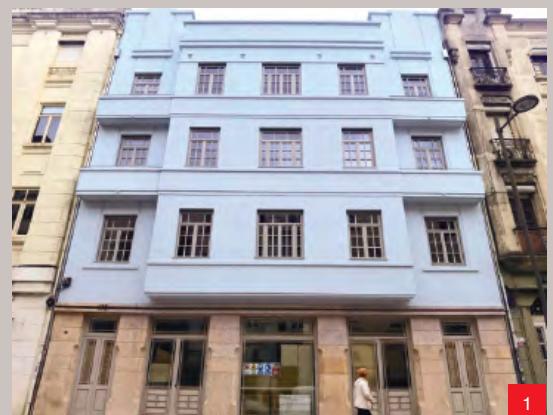
1 | Fachada principal antes e depois da intervenção

José Ribeiro da Silva Lima Júnior”. Com o objectivo de repor a simetria dos vãos do rés-do-chão existente no projecto original, foi executado um novo pilar de granito, no qual se reproduziu o trabalho de cantaria existente nos restantes pilares. As ombreiras em granito da porta de entrada principal foram também trabalhadas para manterem a mesma linguagem das restantes. Foi executada uma limpeza da cantaria, incluindo a abertura das juntas de cimento e posterior tomação com argamassa de cal hidráulica acerada à cor e ao grão do granito existente.

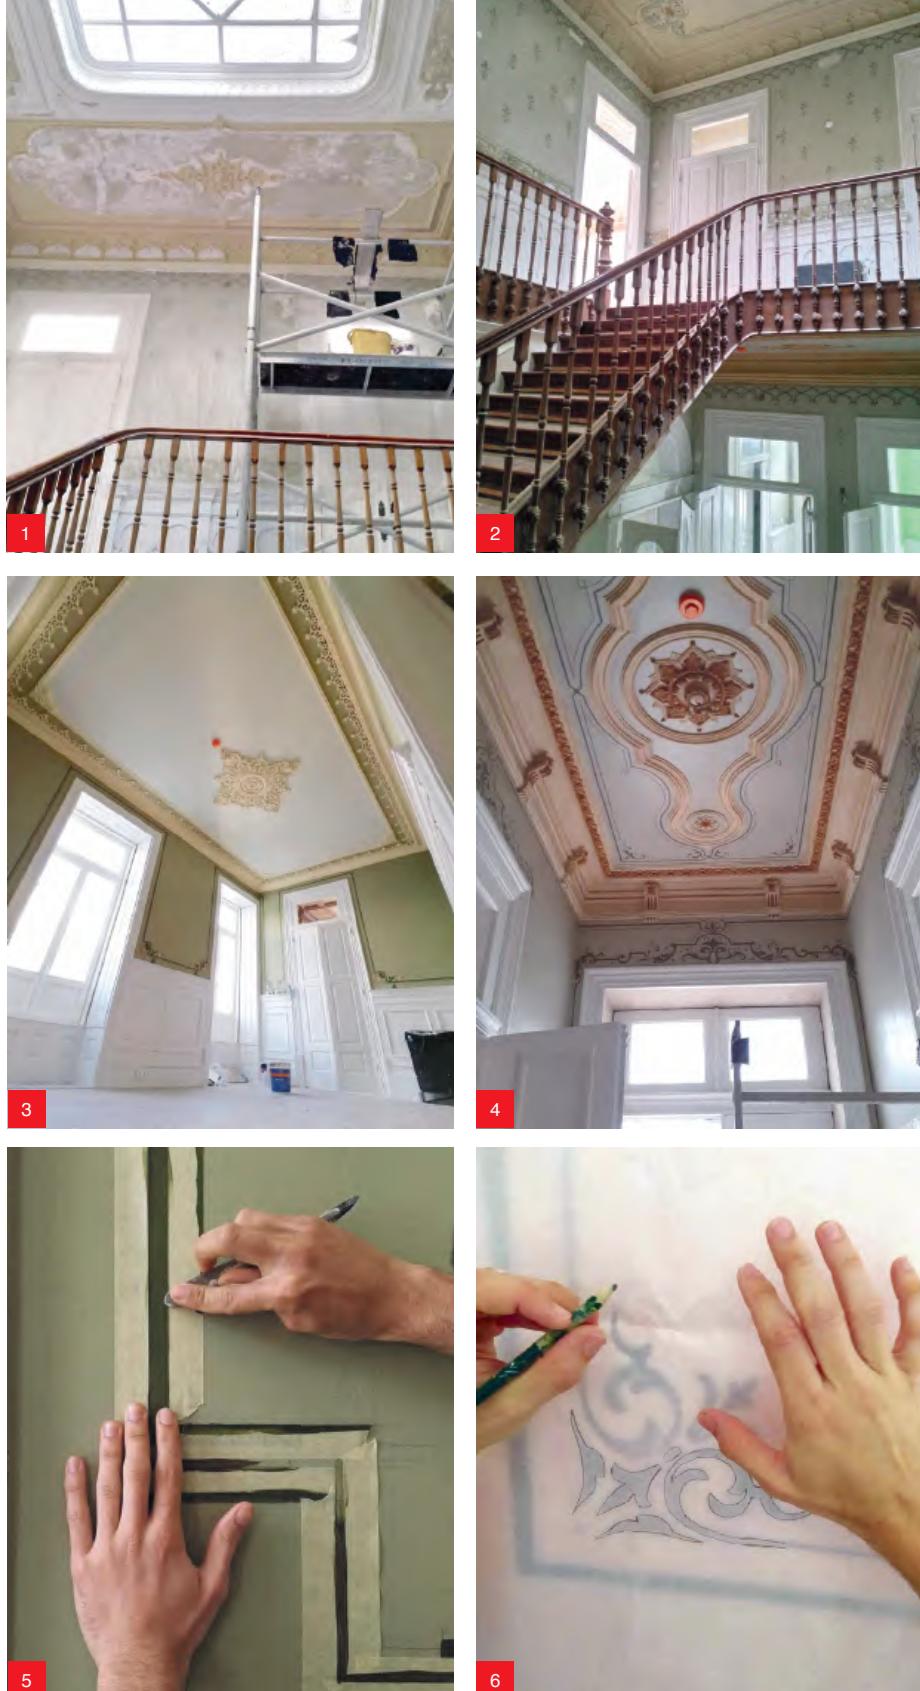
1 | Intervenção na Claraboia, escadaria e tetos em estuque no antigo palacete no Porto

Sendo uma intervenção de conservação, compreendeu o levantamento e mapeamento de danos identificados através de registos fotográficos e gráficos. A nossa atuação esteve ligada à conservação e restauro do património integrado como tetos, paredes, vitral, pontualmente em áreas com azulejos e com elementos pétreos.

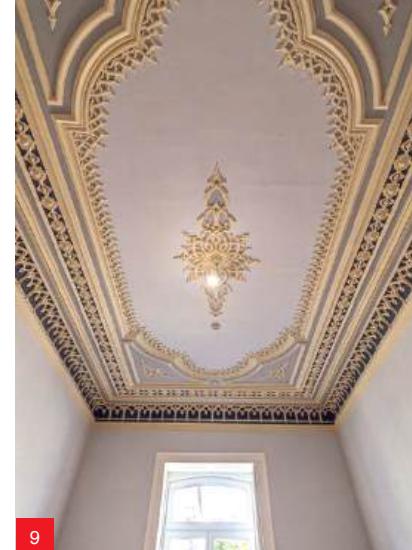
9 | Teto em estuque de sala com ornato central restaurado

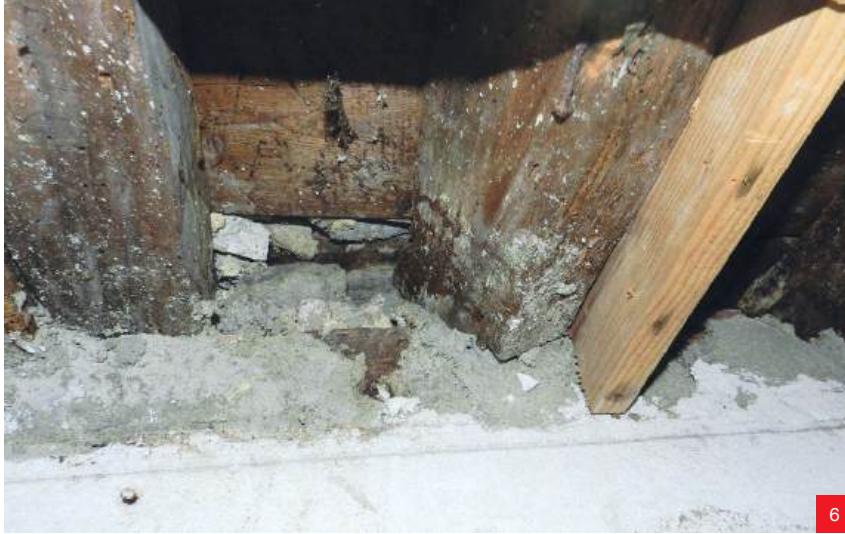
6 | Degradação de vigas de madeira dos pisos nos apoios

De notar que, o facto de um edifício estar degradado há algum tempo, poderá contribuir para o desenvolvimento de diversas anomalias. No caso do edifício em questão, as anomalias mais recorrentes verificadas foram: a degradação nos apoios das vigas de madeira dos pisos, causada pela infiltração de água através de vidros partidos; a degradação de travessas e prumos de paredes de frontal, decorrente da passagem de infraestruturas embutidas nas paredes internas; a desfragmentação da alvenaria, consequente do desenvolvimento das raízes das árvores do logradouro a tardoz.

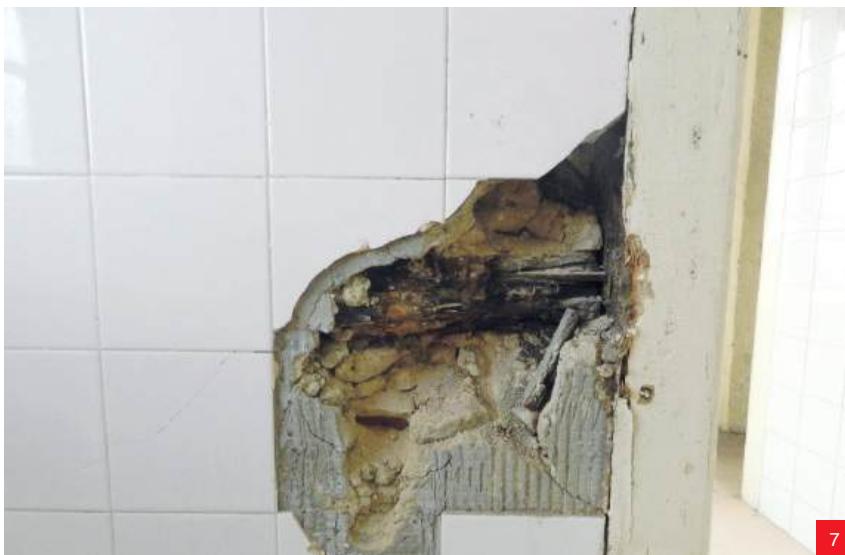
7 | Degradação de travessa e prumo de parede de frontal

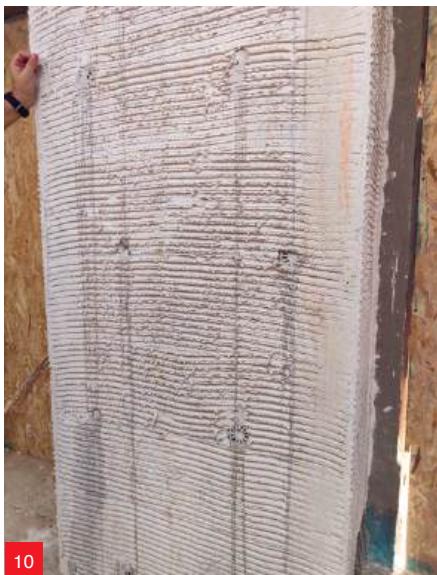
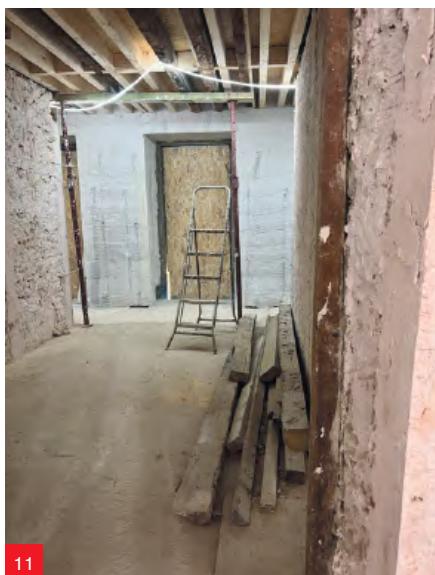
10 e 11 | "Reboco armado"

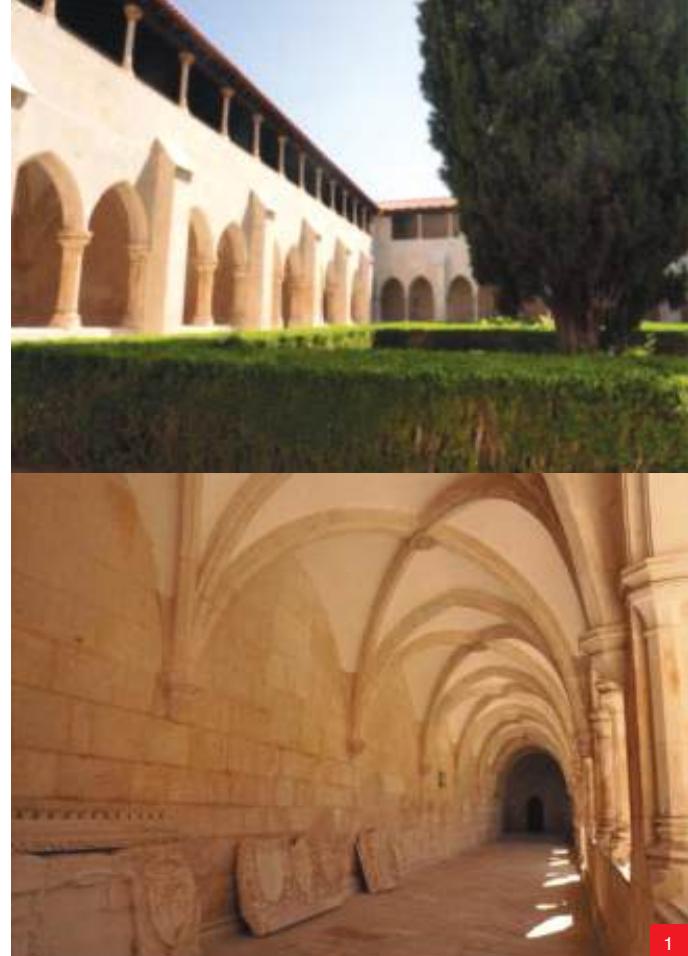
1 | Claustro D. Afonso V.

A construção do Mosteiro da Batalha iniciou-se em 1386 após a vitória portuguesa na batalha de Aljubarrota e é hoje Património Mundial da UNESCO, pela sua importância histórica e arquitetónica. É na segunda metade do século XV que se inicia a construção do segundo claustro, o Claustro D. Afonso V, que é um dos primeiros claustros em Portugal a ter dois pisos (ver fig. 1). O principal material de construção é pedra, nomeadamente calcário.

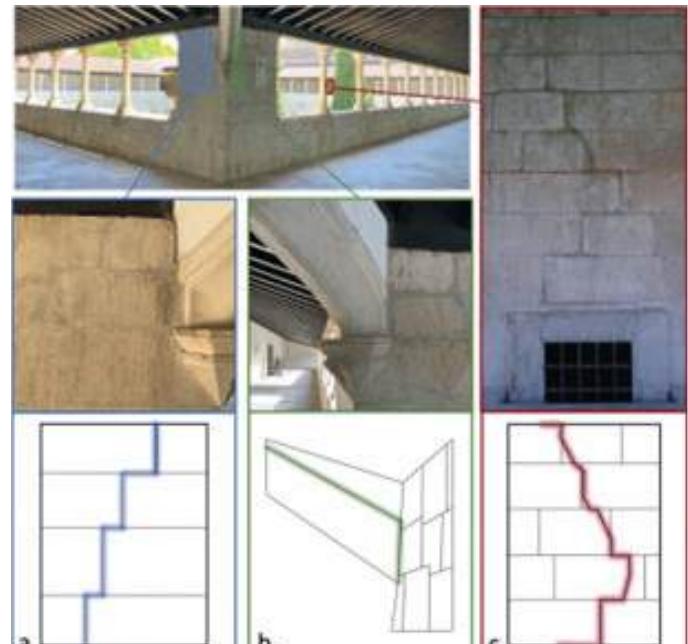
2 | Pontos críticos onde a estrutura sofreu:
a. movimentos nas juntas; b. fissuras nas
ligações entre elementos; c. fissuras nos
elementos

O estudo das anomalias foi realizado através de inspeção visual, complementada pela análise de imagens com recurso a laser scanner. A inspeção do Claustro D. Afonso V visou evidenciar sobretudo pontos críticos que revelam movimentos na estrutura. Verificou-se que o claustro apresenta problemas comuns resultando em movimento das juntas e fissuração nos blocos de alvenaria (fig. 2a). Em alguns casos, estes movimentos levaram ao desprendimento do material da junta. Outro problema observado foi a fissuração entre diferentes elementos, particularmente na zona onde os arcos se encontram com os pilares (fig. 2b). Foram encontradas fissuras em diversos elementos, no entanto, a mais crítica foi identificada na parede leste do claustro (fig. 2c). Esta fissura tem origem no primeiro piso e segue para o rés do chão, ficando gradualmente mais estreita.

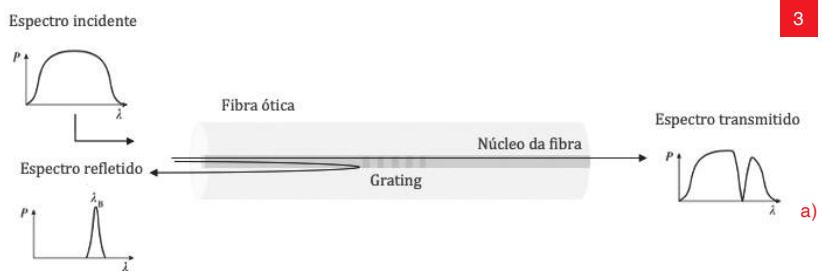
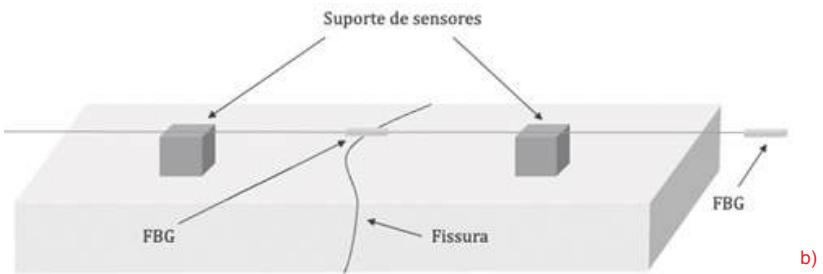
3 | Sensores FBG: a. Princípio de funcionamento de uma FBG; b. Configuração do sensor

formação, temperatura, humidade e/ou aceleração. Neste caso, o objetivo é monitorizar os movimentos das juntas e fissuras do claustro D. Afonso V, previamente identificados como pontos críticos. Para o efeito, foi criado um sistema de sensores de deslocamento e temperatura, de acordo com o exemplo da fig. 3b. Nesta configuração, dois pontos da fibra foram fixados em suportes, o que condicionou o sensor FBG aos movimentos da estrutura nesses pontos fixos. Para obter informação de temperatura e anular os efeitos de sensibilidade cruzada nos sensores de deslocamento, foi inscrito um sensor FBG na extremidade da fibra. Em termos de aplicação do método, isto significa que, à medida que o comprimento da fibra ou a temperatura muda, há uma mudança espectral proporcional no comprimento de onda de Bragg refletido, $\Delta\lambda_B$ (Han et al., 2021).

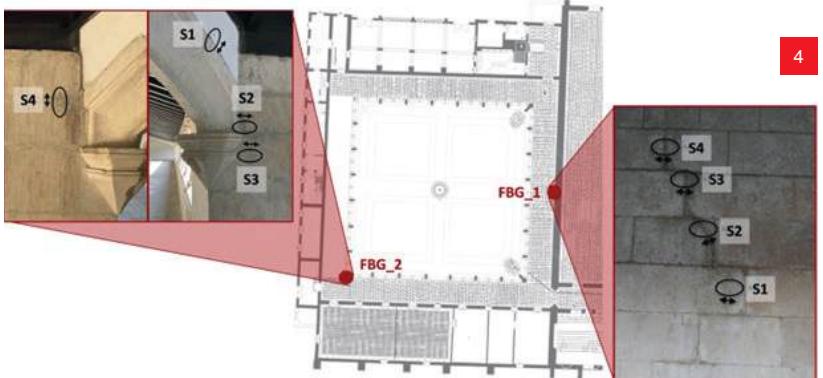
4 | Esquema do sistema SHM

A fase inicial do sistema de monitorização foi implementada no Claustro D. Afonso V, e conta com dois sistemas: FBG_1 e FBG_2. Cada sistema conta com uma única fibra, feita de vidro à base de sílica, e com suportes em policarbonato, ambos transparentes, não causando impacto visual no monumento. Uma única fibra conta com 4 sensores de deslocamento e 1 de temperatura. Os sensores FBG foram colocados em 2 áreas: O sistema FBG_1 está a monitorizar uma fissura na parede nordeste do claustro de D. Afonso V, no primeiro piso; o sistema FBG_2 está a monitorizar juntas no pilar sudoeste do claustro de D. Afonso V, no primeiro piso (ilustrado na fig. 4).

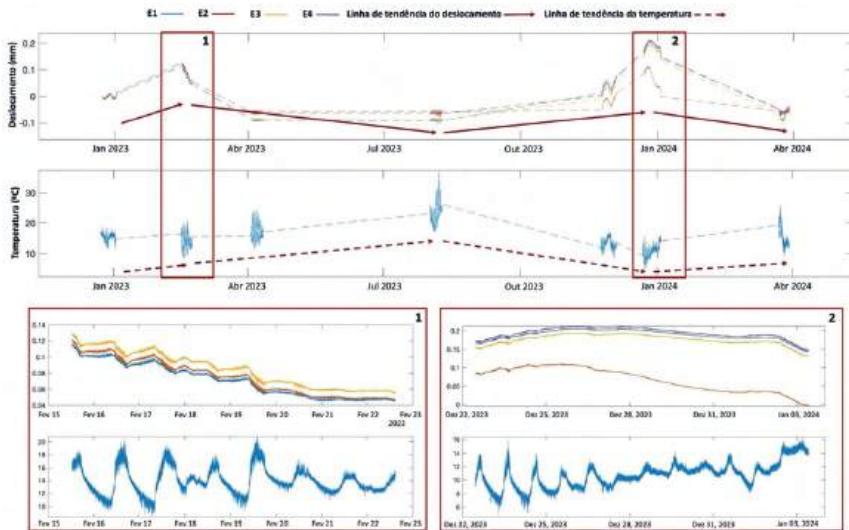
5 | Dados de monitorização do sistema FBG_1

A análise global dos pontos monitorizados pelo sistema FBG_1 mostra que os movimentos da fissura da parede são divergentes durante os meses frios e convergentes à medida que as temperaturas aumentam, indicando uma relação inversa entre o deslocamento da fissura e a temperatura. Já a análise global dos pontos monitorizados pelo sistema FBG_2 mostra que o movimento das juntas tem uma relação direta com a temperatura. Ao analisar mais detalhadamente o comportamento dos pontos monitorizados pela FBG_1, é possível perceber que a correlação entre temperatura e deslocamentos é baixa, sugerindo que os movimentos da fissura estão relacionados com outros fatores. Em contraste, as juntas da coluna mostraram uma alta correlação entre os movimentos e as flutuações de temperatura, derivados da expansão térmica dos próprios materiais.

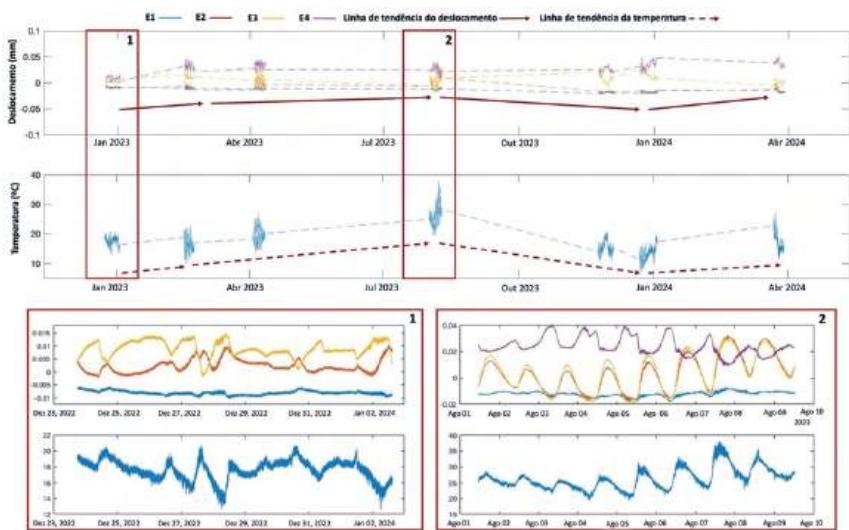
6 | Dados de monitorização do sistema FBG_2

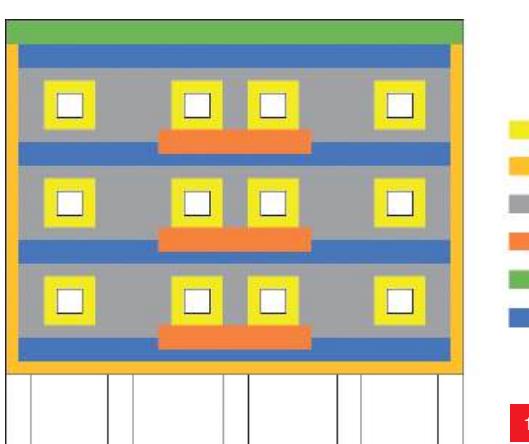
- Aberturas
- Cantos e Extremidades
- Paredes Contínuas
- Sacada
- Topo
- Transição entre Pavimentos

1 | Modelo de fachada padrão de Brasília, Brasil.

O descolamento cerâmico ocorre quando a peça cerâmica se desprende da argamassa devido à falta de aderência ou descontinuidade no contato. Fissuras são áreas sujeitas à ação capilar que geram tensões, podendo levar a falhas se excederem os limites admissíveis. O rejunte degrada-se com o tempo, podendo falhar devido a agentes naturais ou falta de manutenção, permitindo infiltração de água que compromete o revestimento cerâmico. Eflorescências são manchas brancas causadas pela cristalização de sais na superfície dos materiais cerâmicos, transportados pela rede capilar. Determinou-se seis zonas de fachada que estão frequentemente expostas às anomalias e suas ocorrências: aberturas, cantos e extremidades, paredes contínuas, sacadas, topo e transição entre pavimentos), conforme fig.1.

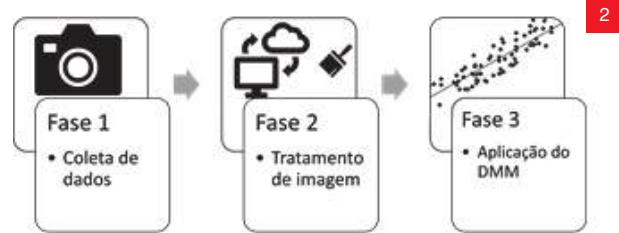
2 | Fases da metodologia aplicada.

A metodologia desta pesquisa é dividida em 3 fases (fig. 2). A primeira fase está na coleta de dados e catalogação abrange 310 trechos de fachadas, localizadas em Brasília, Brasil. A segunda fase representa-se graficamente dos danos observados. Para tanto, são elaborados esquemas que registram as anomalias detectadas durante a vistoria inicial. Em

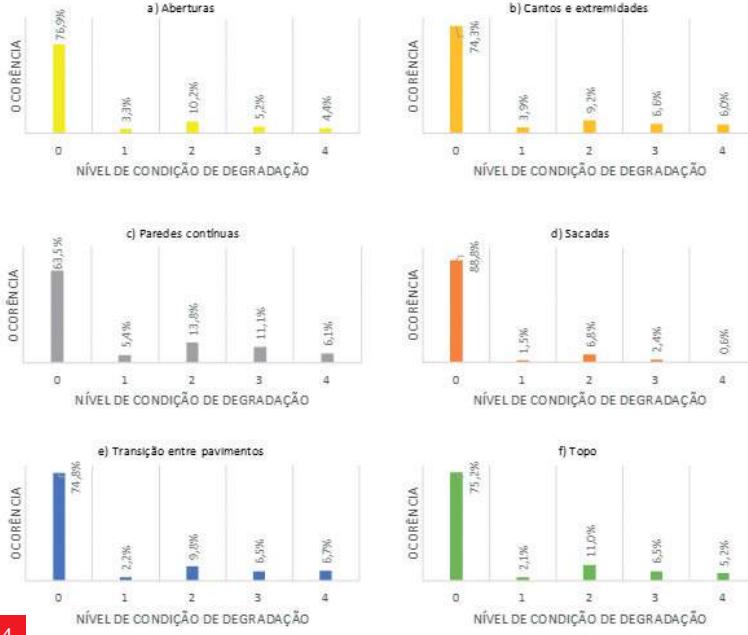
4 | Frequência de ocorrência em função do nível de condição por zona de fachada.

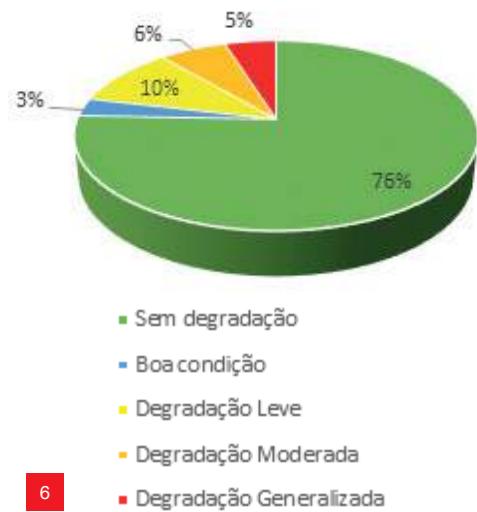
6 | Nível de degradação geral da amostra.

De uma análise global, constata-se que a maioria das amostras se encontra na condição sem degradação, conforme ilustrado na fig. 6. Em uma análise por zona, sacadas apresentaram a maior proporção de amostras sem degradação, enquanto as zonas de paredes contínuas apresentam uma tendência à distribuição mais uniforme dos níveis de degradação. Estas últimas, por sua extensão maior, são as regiões que apresentam a maior incidência de anomalias⁵.

A zona de transição entre pavimentos, de forma notável, detém o maior quantitativo de amostras em condições de degradação generalizada. Tal fato indica que esta zona é preponderante para a ocorrência de anomalias nos níveis de maior deterioração. Além de ser uma extensão de paredes contínuas, esta zona é também um local de acúmulo e movimentação estruturais⁵.

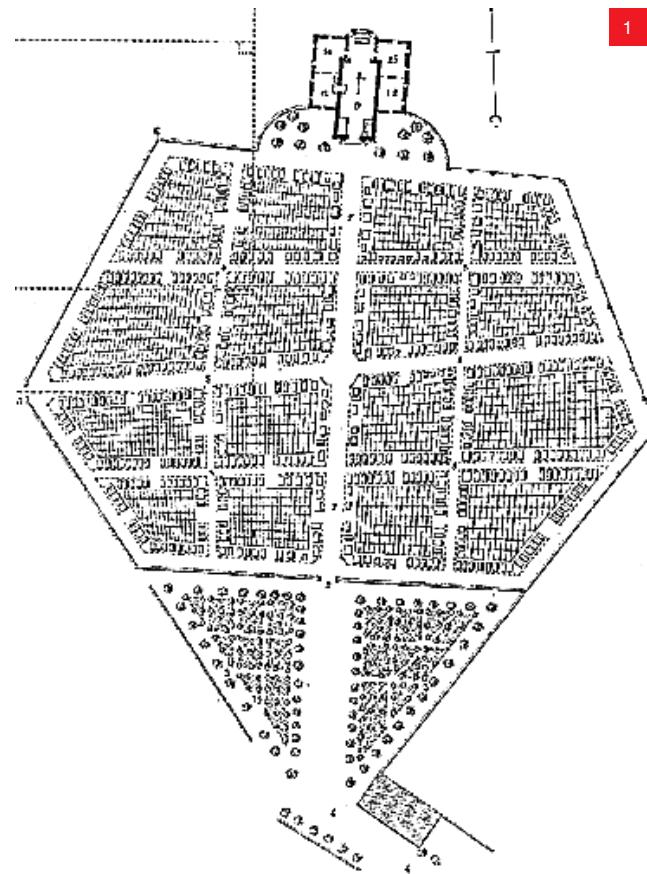
1 | Planta primitiva do Cemitério da Conchada (Simões, A.A.C, 1882).

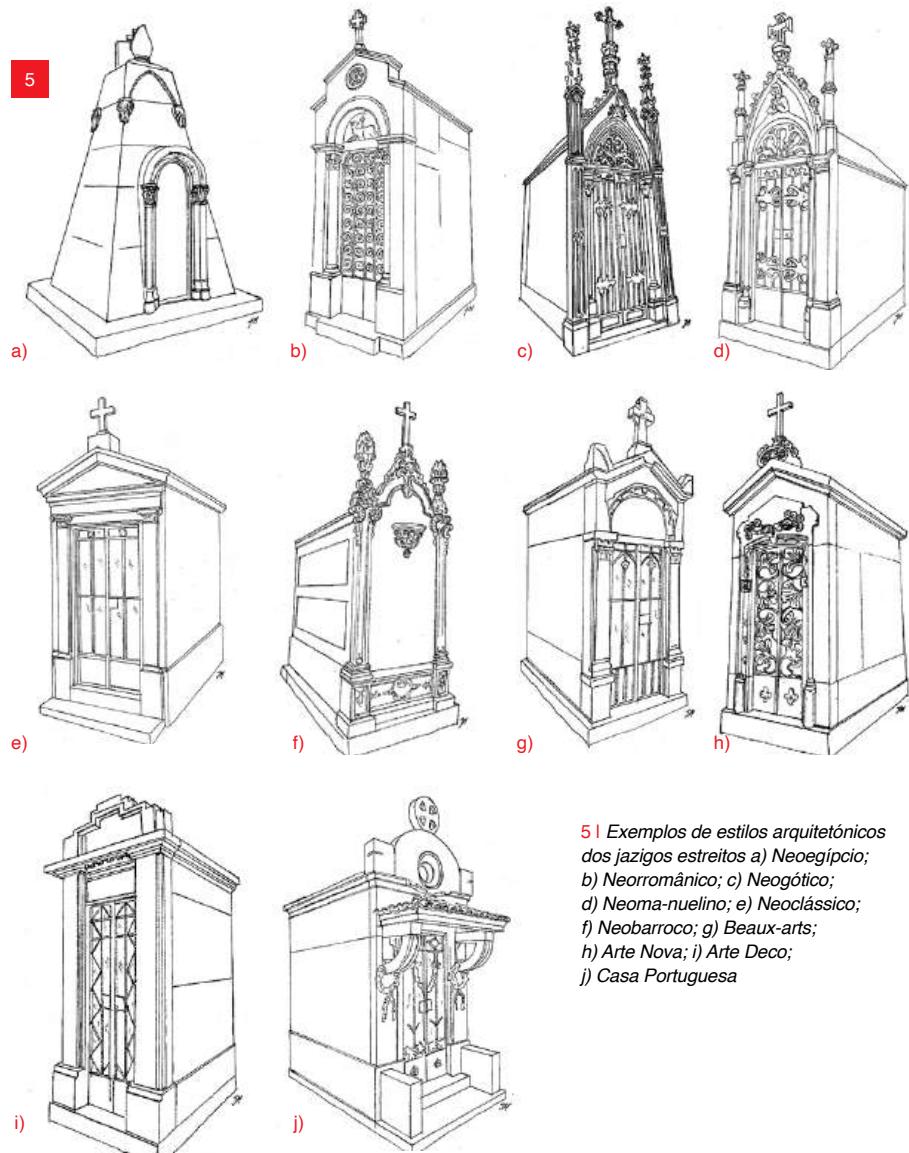
5 | Exemplos de estilos arquitetónicos dos jazigos estreitos a) Neoegípcio; b) Neorromânico; c) Neogótico; d) Neoma-nuelino; e) Neoclássico; f) Neobarroco; g) Beaux-arts; h) Arte Nova; i) Arte Deco; j) Casa Portuguesa

Os estilos arquitetónicos são, portanto, excelentes marcadores socioculturais, assim como importantes marcadores cronológicos. No cemitério da Conchada foram identificados jazigos estreitos de vários estilos, nomeadamente: o Neoegípcio, o Neorromânico, o Neogótico, o Neomanuelino, o Neoclássico, o Neobarroco, o Beaux-arts, a Arte Nova, a Arte Deco e ainda a Casa Portuguesa, re-presentados na Fig.3, que coexistem de forma aleatória por todo o cemitério. Os diversos estilos arquitetónicos que os jazigos exibem encontram-se bem identificados e são reconhecidos pelos símbolos artísticos e arquitetónicos, técnicas e materiais característicos da época em que foram construídos (Fig.5) (Berthel et al., 2020; Afonso, 2012).

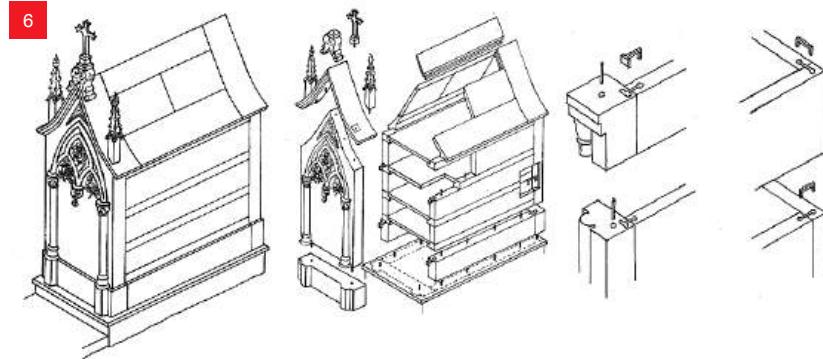
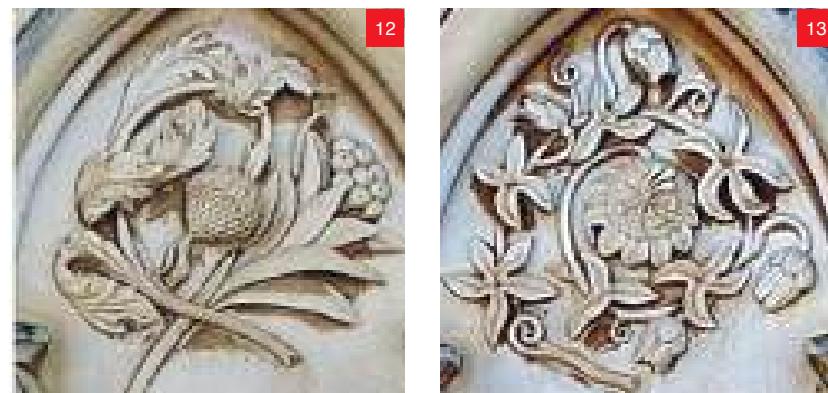
6 | Jazigo Neogótico: a) Perspetiva; b) Sistema construtivo; c) Ligações.

Este jazigo é caracterizado por possuir uma empena muito inclinada e um “pórtico” com vários arcos ogivais, bem como dois pináculos (Fig.6a). O acesso ao interior é feito pelo tardoz e a frontaria é constituída por uma placa muito espessa de pedra, na qual foram esculpidos os arcos e as colunas, bem como diversos elementos decorativos. Para suportar as estantes colocadas no interior, foi concebido um engenhoso sistema de suporte de vigas laterais (Fig.6b). A ligação entre os blocos de pedra era feita através de ferrolhos de metais de latão, fixados com chumbo (Fig.6c). Curiosamente, o gablete (pinhão) tem as suas partes inferiores laterais arredondadas, configuração própria dos chalés românticos do século XIX (Fig. 7).

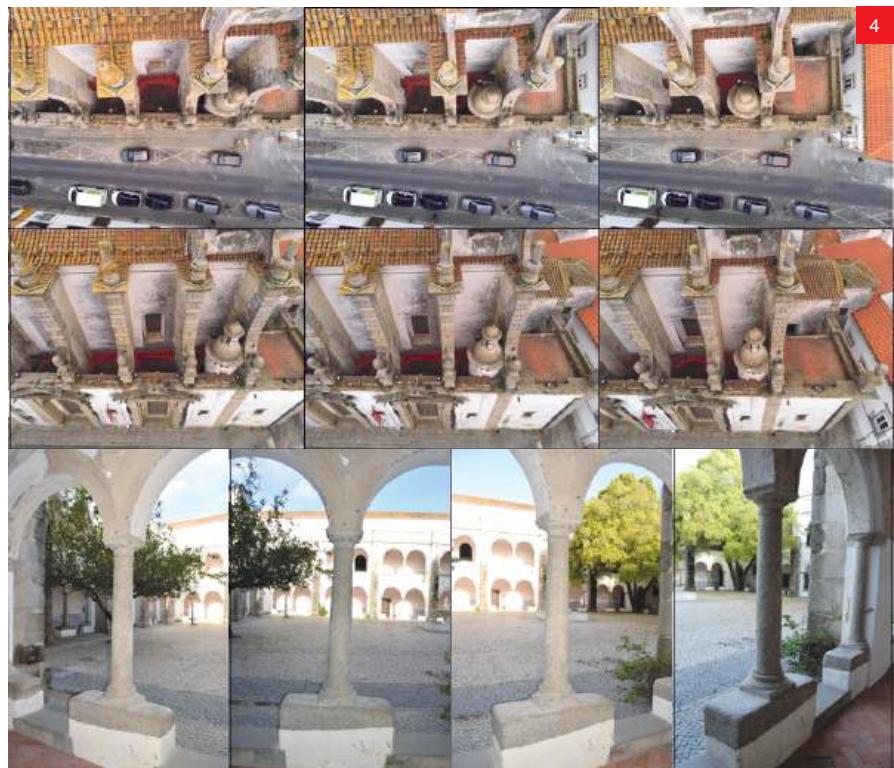
5 | Acima, modelo de nuvem de pontos esparsa, após reconstrução SfM, com localização de câmaras; ao centro, modelo de nuvem de pontos densificada, após reconstrução MVS (Multi View Stereo); abaixo, modelo de superfície texturizada – a partir do programa RC

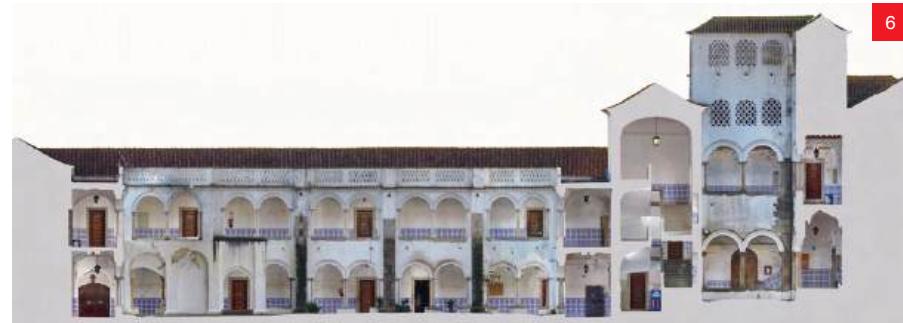
6 | Ortoimagem, corte longitudinal pelos claustros, galerias e caixa de escadas intermédia, frente voltada para nascente – produção em RC

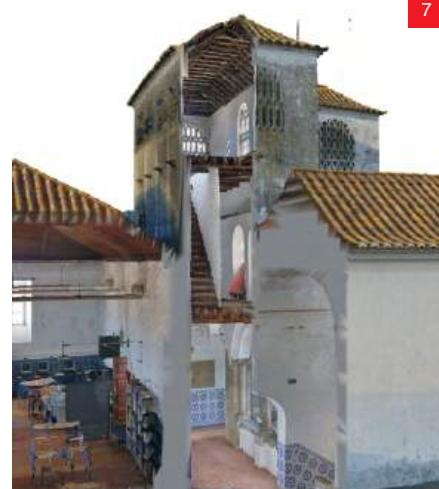
7 | Perspetiva de modelo de superfície texturizada, na zona da portaria, cortado duas vezes – produção em RC

Para um nível arquitetónico, nos claustros da escola, seguiu-se o mesmo método, progredindo da modelação individual de galerias e de núcleos de escadas para conjuntos agregadores – no final alcançou-se um modelo globalizante da metade oeste dos claustros, permitindo de imediato uma compreensão dos espaços e suas relações (fig. 6). Num modelo final, na zona da portaria, incluiram-se algumas salas interiores, embora estas tenham sido mais difíceis de reconstruir devido à presença de grandes superfícies monocromáticas e sem texturas (fig. 7).

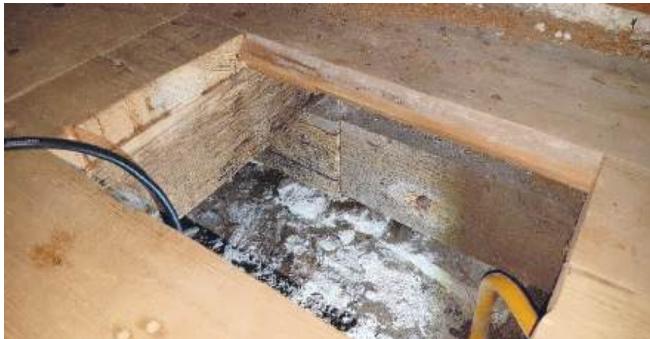
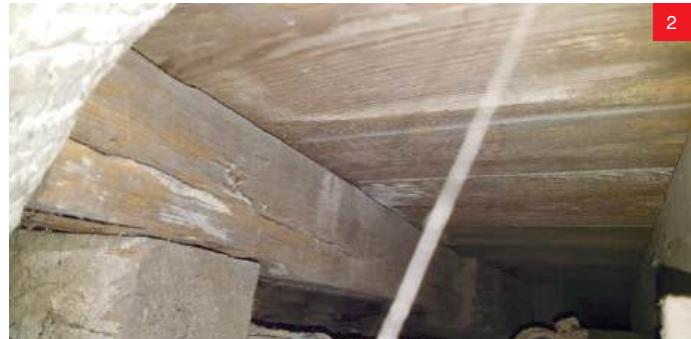
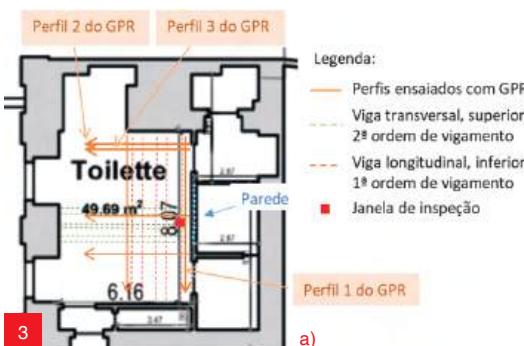
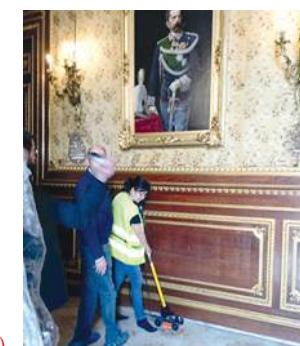
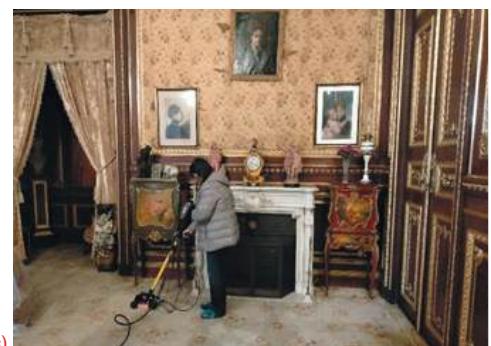
3 | Toucador (Toilette) da Rainha: a) Representação esquemática dos perfis de georadar, orientação das vigas e localização da janela de inspeção; b) Execução de perfil de georadar paralelamente à parede objeto de estudo; c) Execução de perfil de georadar perpendicularmente à parede

No Toucador foi executado um perfil com GPR paralelamente à parede (Figura 3), que permitiu identificar o posicionamento das vigas transversais de suporte do soalho (perpendiculares à parede em estudo) e escolher o local mais adequado para abertura de uma janela de inspeção (sondagem), sensivelmente a meio da parede. A validação e interpretação

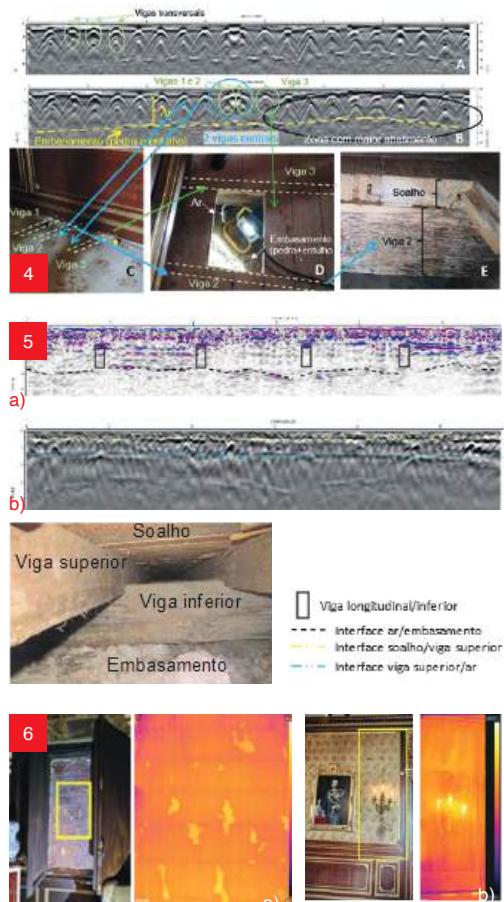
4 | *Toucador da Rainha – resultados obtidos no chão, ao longo da parede.*
a) Radargrama obtido com a antena de 1,6 GHz no Perfil 1 (ver Figura 3);
b) Radargrama com interpretação;
c) Visualização da posição onde foram identificadas duas vigas transversais centrais (Vigas 1 e 2) com pequena separação entre si (as linhas a tracejado assinalam as posições das duas vigas e da Viga 3);
d) Janela de inspeção, sendo visível a Viga 3; e) Viga 2, vista pela janela de inspeção

dos registos de GPR (radargramas) foi feita com base na estrutura exposta pela sondagem. Foram igualmente executados perfis perpendicularmente à parede, para identificação da localização das vigas longitudinais, alinhados ora com a posição das vigas transversais, ora entre estas (Figura 4). Nos registos assim obtidos foi medido o tempo de propagação, de ida e volta, da onda eletromagnética através dos vários elementos ensaiados, determinando-se a espessura destes elementos com base na velocidade de propagação da onda em cada material. Nos registos obtidos foi possível identificar a localização das vigas de madeira de suporte do soalho, as suas dimensões e espaçamentos. Detetaram-se, ainda, as interfaces entre os vários materiais, o que permitiu estimar as espessuras do soalho, da viga superior e do espaço de ar sob o soalho até ao topo do embasamento.

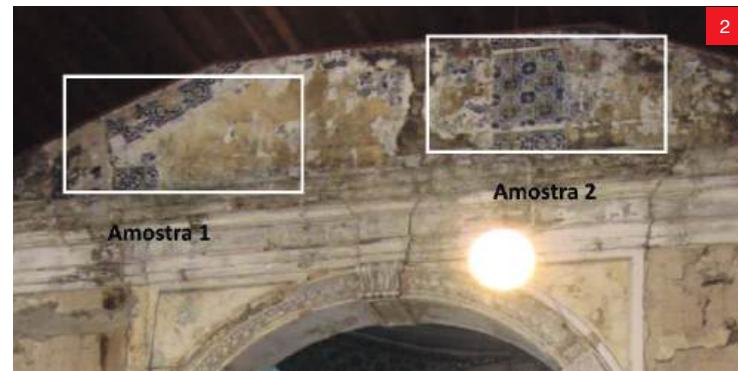
2 | Detalhe da nave da igreja Nossa Senhora do Pilar e indicação do local com deslocamento de peças azulejares.

Na nave da igreja, identificam-se reminiscências da presença de painéis azulejares portugueses com padrão em tapete policromado (Fig. 2), do tipo camélia, revestindo sua cúpula e parte das paredes. A edificação permaneceu em ruínas por um período, o que acelerou a degradação e o vandalismo das peças cerâmicas (Freitas, 2015).

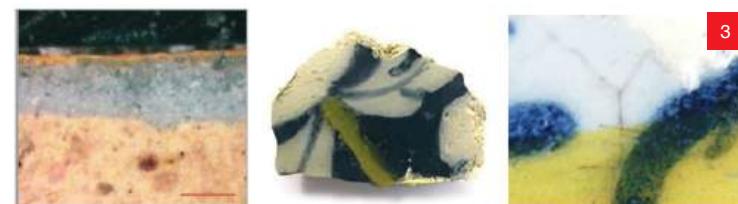
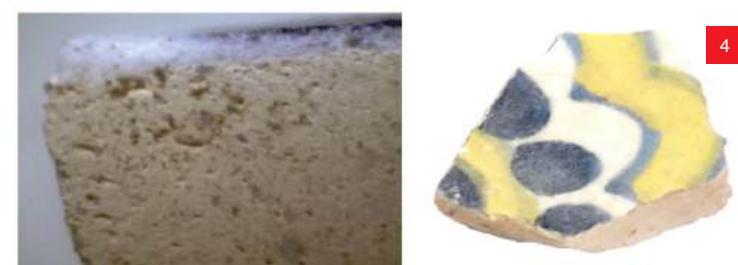
3 | Fragmento (Amostra 1) de azulejos associado a 2ª metade do século XVII da Capela Nossa Senhora do Pilar, à esquerda o detalhe transversal mostrando a transição entre o vidrado e a chacota. No centro é apresentada o padrão tapete policromado, que teve sua cor determinada pela medida de frequência eletromagnética que tem como unidade de medida o terahertz (THz), a esquerda os detalhes onde se observada as fissuras que se distribui por toda a chacota e vidrado em um padrão radial e não ocorre na argamassa de assentamento.

Na análise da amostra 1, a escala de estudo macroscópica apresenta os aspectos metrológicos do fragmento. A espessura identificada foi de 1,5 cm, com a estrutura composta por duas camadas. A primeira camada apresenta uma base áspera (chacota), enquanto a segunda camada exibe uma superfície lisa (vidrado). O padrão estilístico da amostra é notável pelas pinturas que abrangem o espectro de cor visível, destacando-se em tons de azul (680 – 620 THz) e amarelo (530 – 510 THz), Figura 3. Também foram observados defeitos mecânicos na forma de fissuras na superfície do vidrado.

Entretanto, é importante destacar que essas fissuras não são registradas na argamassa de assentamento. Diante dessa observação, é levantada a hipótese de que o deslocamento é resultado de problemas patológicos específicos ocorridos na chacota (Fig. 3).

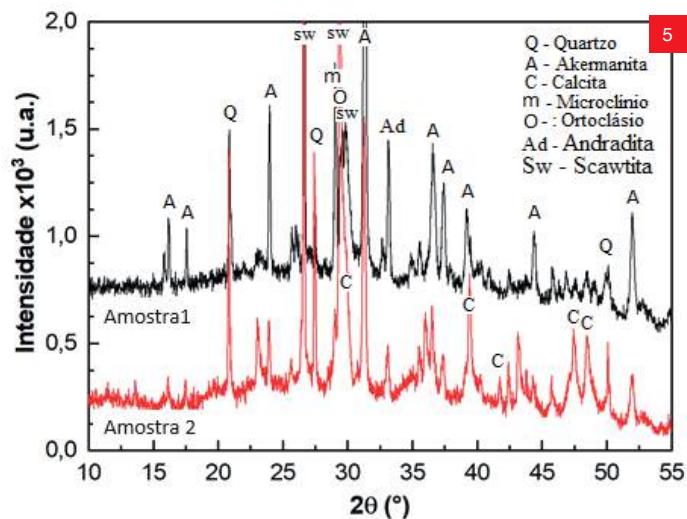
5 | Difratograma das amostras 1 e 2

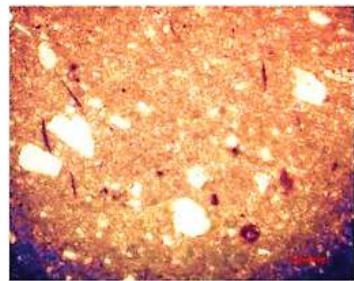
6 | Fotomicrográfica da amostra 1. Na da esquerda, com luz natural, e na direta com luz ortoscópica. A assembleia mineral é composta por (Q) quartzo, (KF) feldspato.

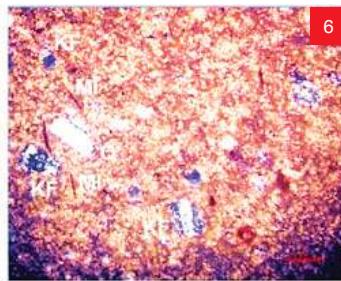
7 | Fotomicrográfica, ilustra visualmente variáveis morfológicas, proporcionando uma compreensão mais clara da morfologia dos grãos na amostra 1.

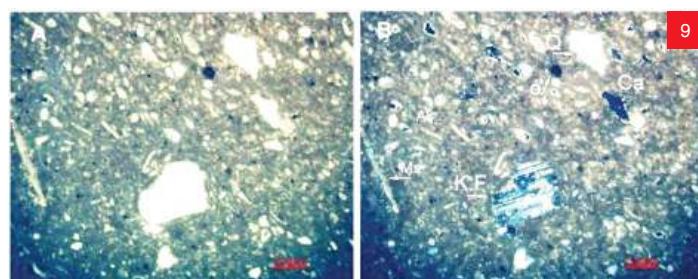
9 | Fotomicrográfica da amostra 2, há esquerda com luz natural e a direita com luz polarizada, assembleia mineral presente: (Q) Quartzo, (KF) Feldspato, (Ca) Caulinita, (Ms) mica, (Ak) Akermanita.

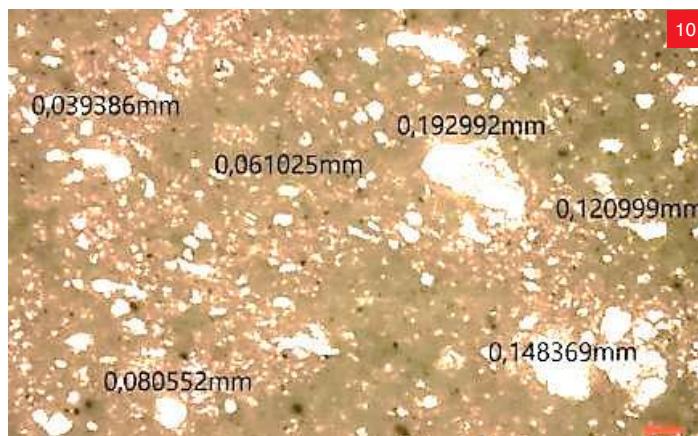
10 | Fotomicrográfica ilustrando amostra 2, com medida da esfericidade dos grãos.

Já a chacota da Amostra 2 que apresenta predomínio de grãos subarredondados de Quartzo e esfericidade média na fração areia média, mostrou-se melhor, logo com menor potencial para mudanças físicas, estimuladas pelo ambiente.
