### PROJET DE RESTAURATION ÉCOLOGIQUE DU PLAN D'EAU DU BOIS SAINT LYS EN VUE D'UNE COMPENSATION ZONES HUMIDES

PRESENTATION DU SITE ET DU PROJET GLOBAL  
PHASAGE DU PROJET POUR MISE À DISPOSITION D'UNE EMPRISE DE 1 HA POUR LE SGAMI  
ÉVALUATION DU GAIN ÉCOLOGIQUE DE LA COMPENSATION

VERSION 04/08/2026

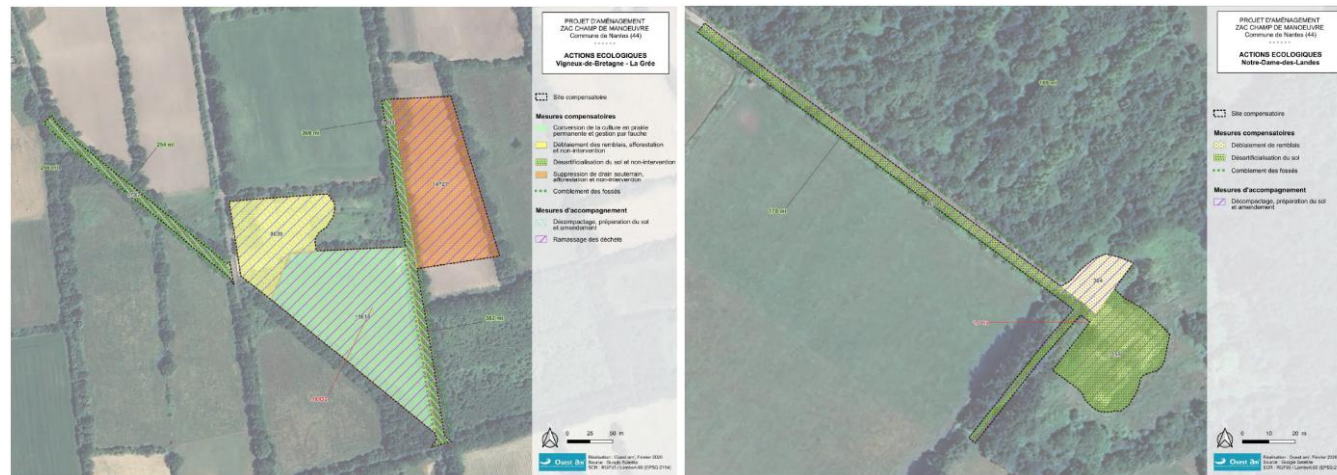
Dans ce contexte, les demandes d'autorisation intègrent deux projets de compensation, qui après réitération de l'évaluation permettent de conclure à un bilan jugé positif. Les surfaces compensatoires retenues totalisent environ 5,09 ha, soit 253% de la surface impactée (2,0125 ha). Les parcelles compensatoires inscrites actuellement aux dossiers réglementaires sont présentées sur la figure suivante :

Figure 1 : Illustration des mesures compensatoires inscrites aux demandes d'autorisation environnementales (OUEST AM-Fév. 2026),

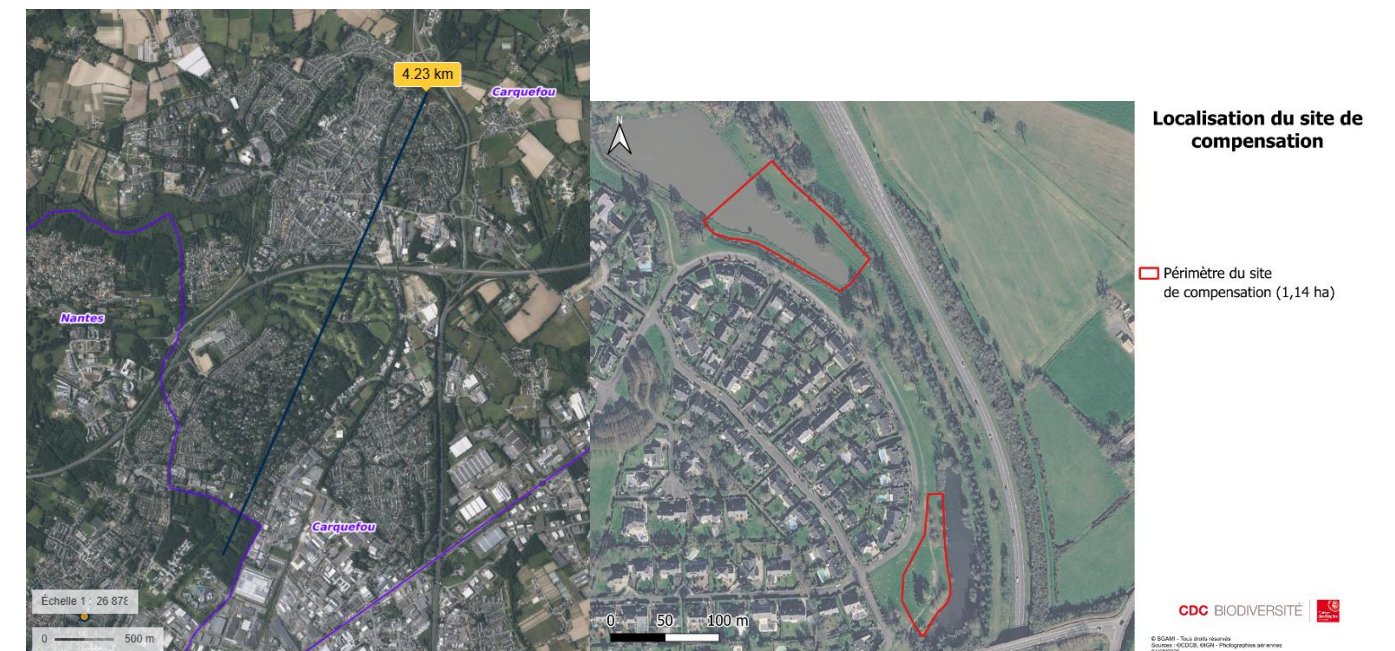
Figure 2 : Localisation de la mesure compensatoire du Plan d'eau de Carquefou vis-à-vis du projet du CRA et Emprise du secteur valorisé pour la compensation (2024),

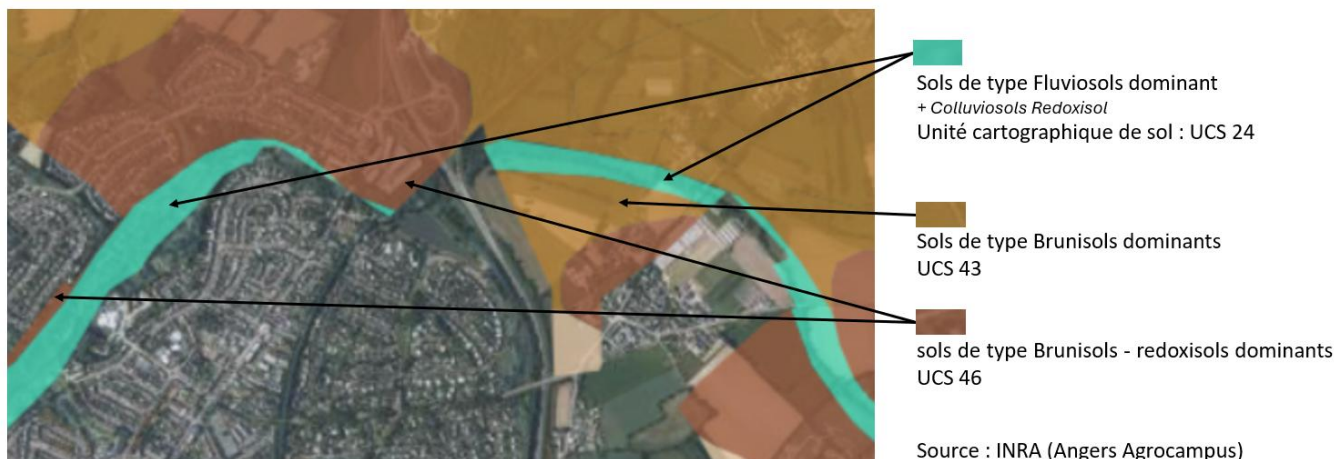
Figure 6 : Pédologie sur le secteur d'études (Cartographie UCS - Agrocampus INRA)

La cartographie de la pédologie du secteur d'études n'est pas disponible sur le site du plan d'eau du bois Saint Lys. Néanmoins, par comparaison aux secteurs environnants et notamment à la vallée du Charbonneau en aval mais également à la vallée de la Vivère en amont, il est possible d'extrapoler la typologie des sols « historiques ». En effet le site a fait l'objet d'un large remaniement.

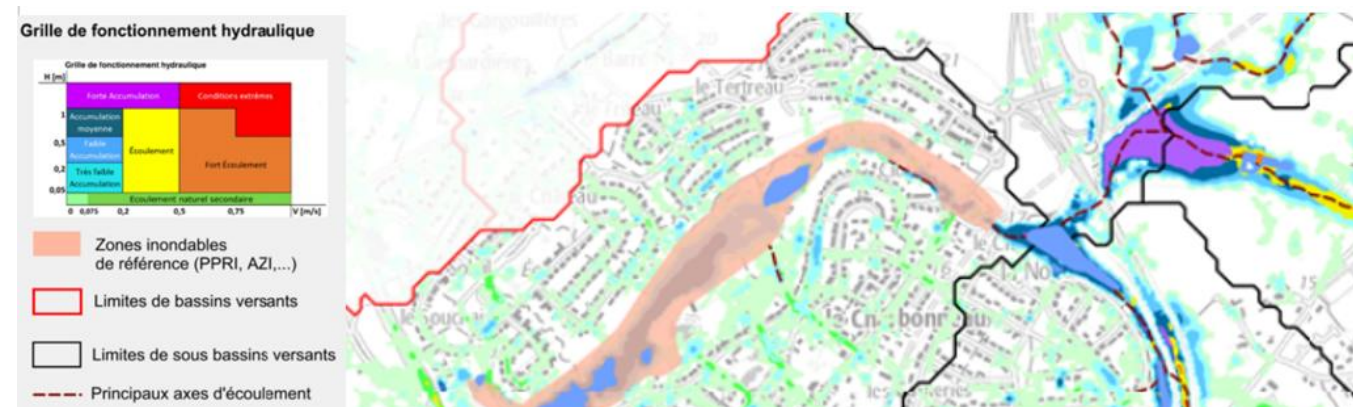
Le site est caractérisé sur sa partie aval par la confluence entre le ruisseau de l'Etang Hervé et de la Vivère. En aval de cette confluence, le cours d'eau est dénommé ruisseau du Charbonneau. La carte IGN classique conserve l'appellation du ruisseau de l'Etang Hervé

Figure 10 : Ecoulements des eaux sur le secteur d'étude (PLUM)

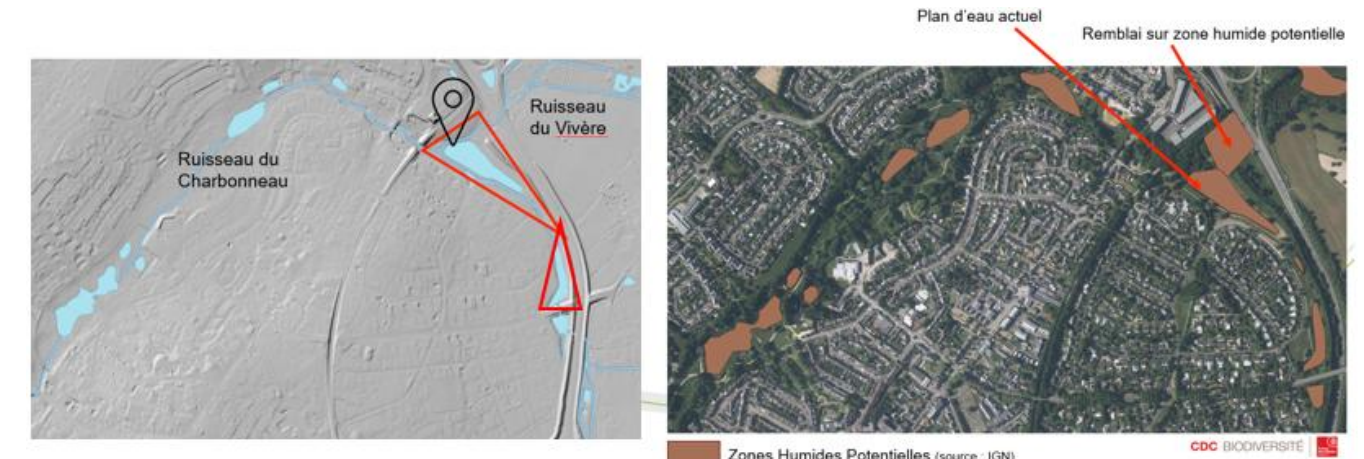
Figure 11 : Réseau hydrographique et zones humides potentielles sur le secteur d'étude (IGN - Géoportail)

Il est intéressant d'observer la mosaïque de zones humides et l'importance de la zone inondable à l'ouest du site. Certaines zones humides potentielles ont été remblayées notamment au nord du site, ce que confirme l'analyse Lidar (Figure 7).

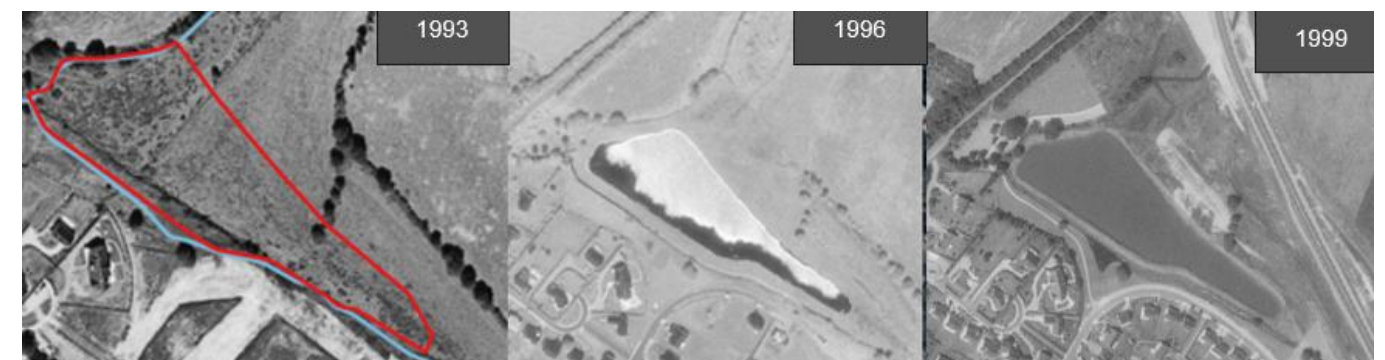
Figure 15 : Vues 1993-1996-1999 (IGN / Remonter le Temps)

La voie rapide est construite entre 1997 et 1999 à l'est du site et donne lieu à une zone de remblai le long de cet axe, ainsi qu'à la mise en place d'un double merlon (pour éviter la vue sur la voie rapide depuis les pavillons résidentiels et limiter le bruit ?). Le merlon est bien visible sur la photo de 1999 au centre du site. D'autres remblais sont mis en place au nord du site le long de la Vivère afin de renforcer les berges et mettre en place un sentier de promenade et des arbres entre l'ancienne voie de chemin de fer, la voie rapide et le plan d'eau. La prairie actuellement pâturée par des moutons est également en partie remblayée au moment de la construction de la route. Il est fort probable que la prairie humide au nord du site le long de la Vivère ait été fortement remaniée aussi autour de 1999 en simplifiant le cours d'eau et en refermant les noues.

Les plans d'eau ont été creusés ultérieurement à la Loi sur l'Eau (entre 1993 et 1996, d'après les photos aériennes ci-dessus) et nécessitent donc d'avoir obtenu une autorisation de manière à pouvoir bénéficier d'une action de restauration écologique comptant pour de la compensation.

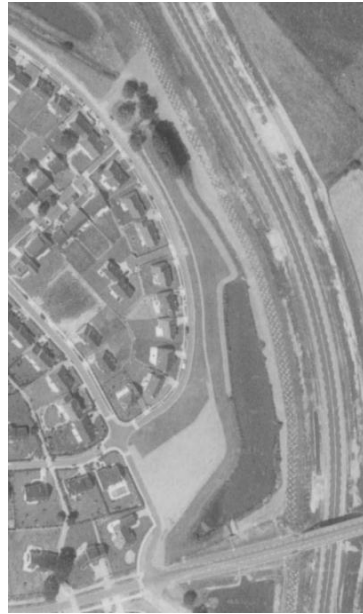
Au sud du site, site sur le plan d'eau AMONT cette photo aérienne de 1999 permet d'observer avec précision la stratégie de plantation sur le merlon, le long de la voie rapide, ainsi que les nombreux remblais bordant le plan d'eau et le Charbonneau tout autant que la zone résidentielle. L'un de ces remblais est situé sur le site du verger très récent au sud-ouest du site, non visible sur photos aériennes de 2025 mais constatable sur le terrain

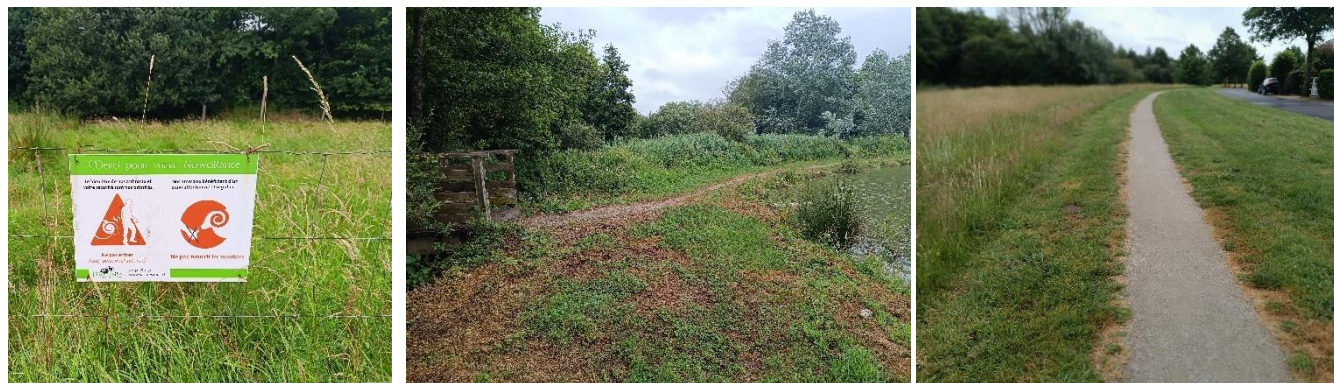
Cet espace fait l'objet d'une gestion différenciée entre écopâturage (moutons d'Ouessant) et zones de développement herbacé en fauche tardive, notamment le long des sentiers où une tonte de propreté est réalisée uniquement en bordure de ces derniers.

Figure 17 : Illustrations de la gestion différenciée mise en œuvre sur le site, (Ville de Carquefou, 1990)

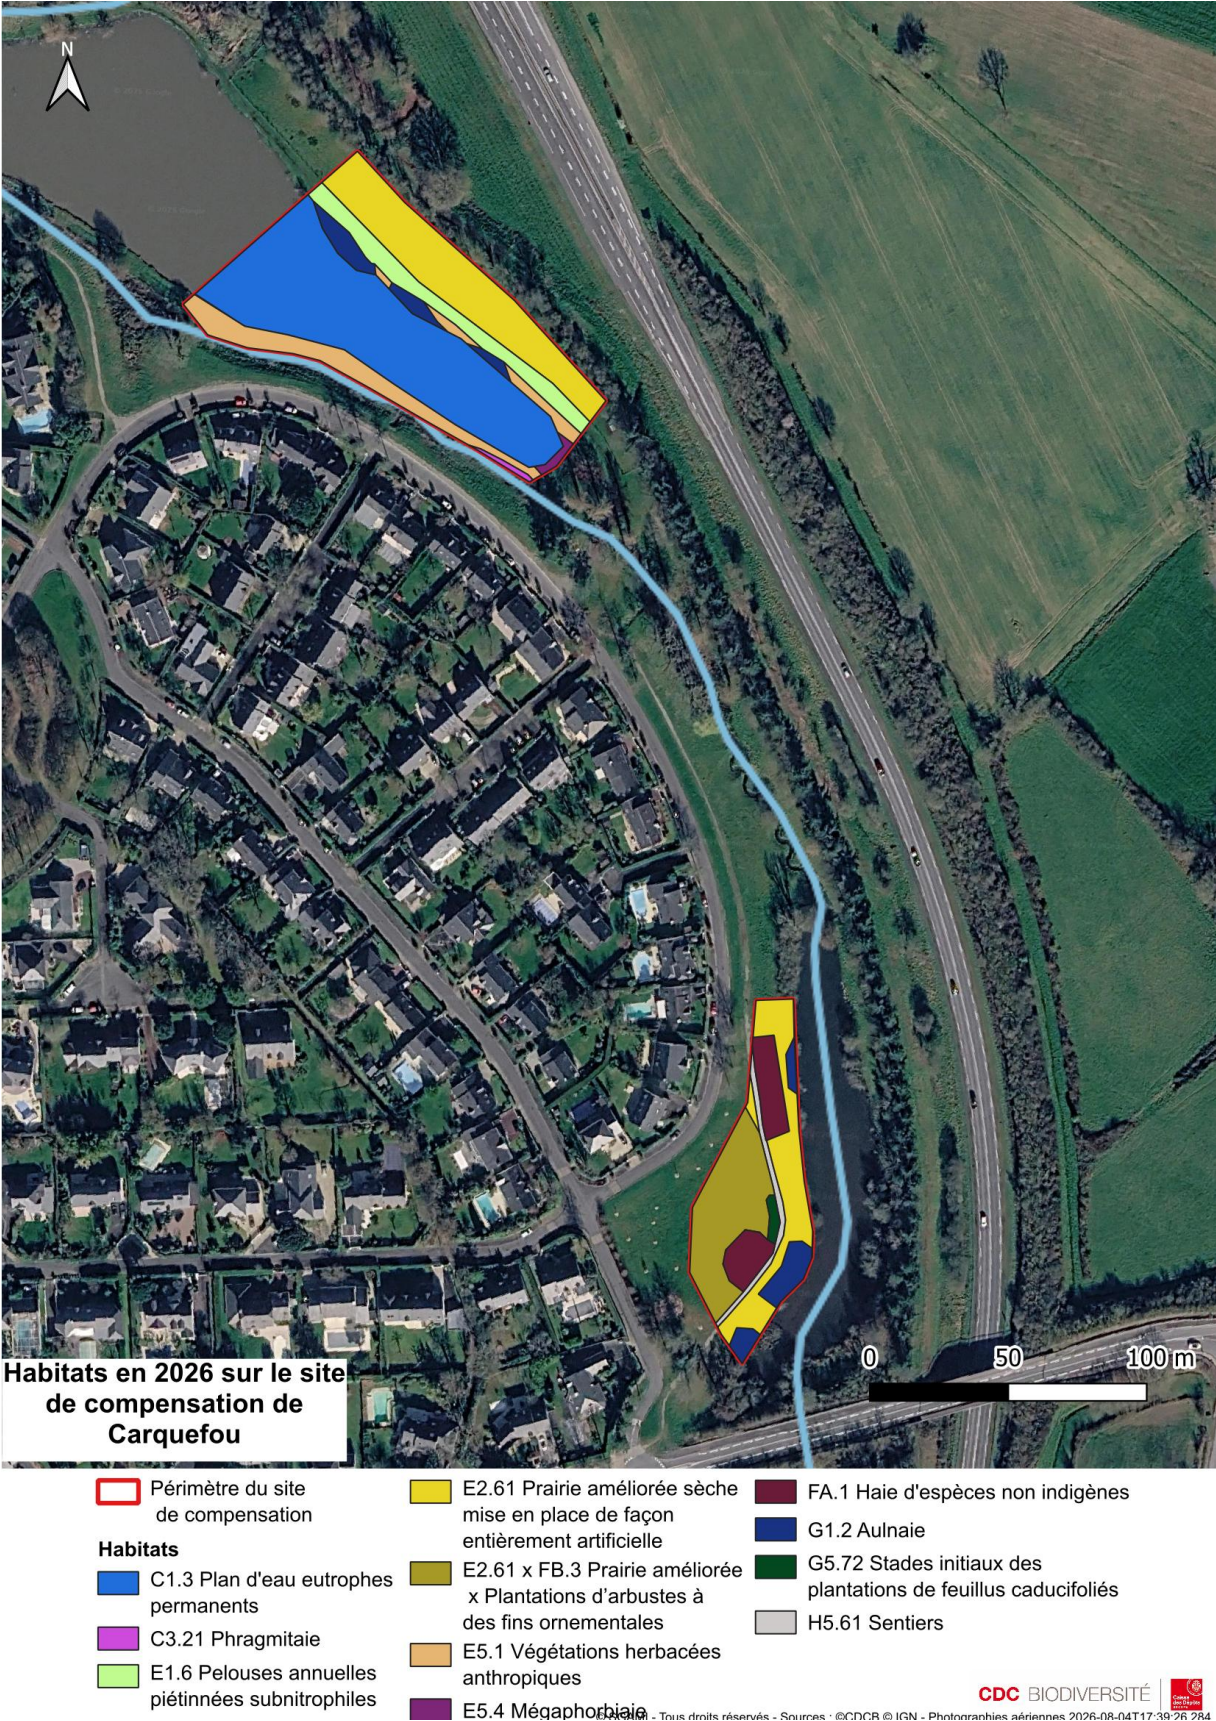
Figure 24 : Habitats en 2026 sur l'emprise dédiée à la compensation

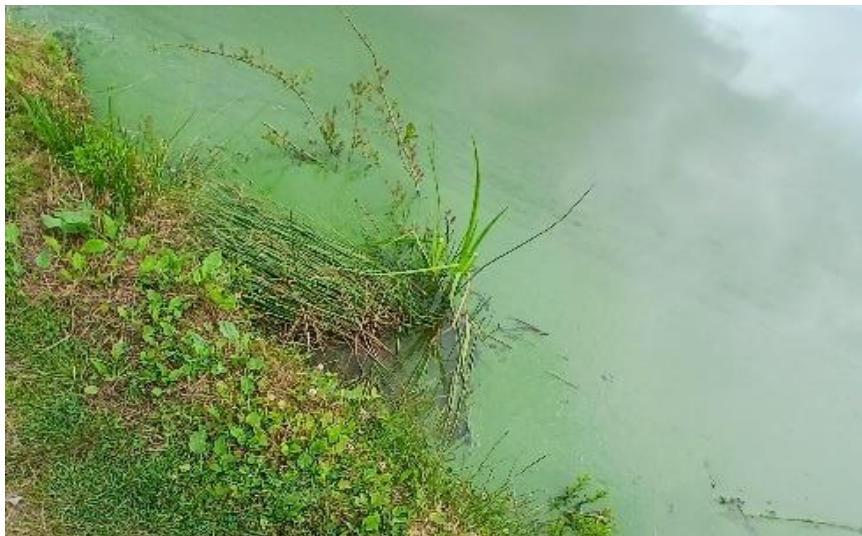
Figure 25 : Dysfonctionnements : Voile de cyanobactéries (CDCB juin 2026)

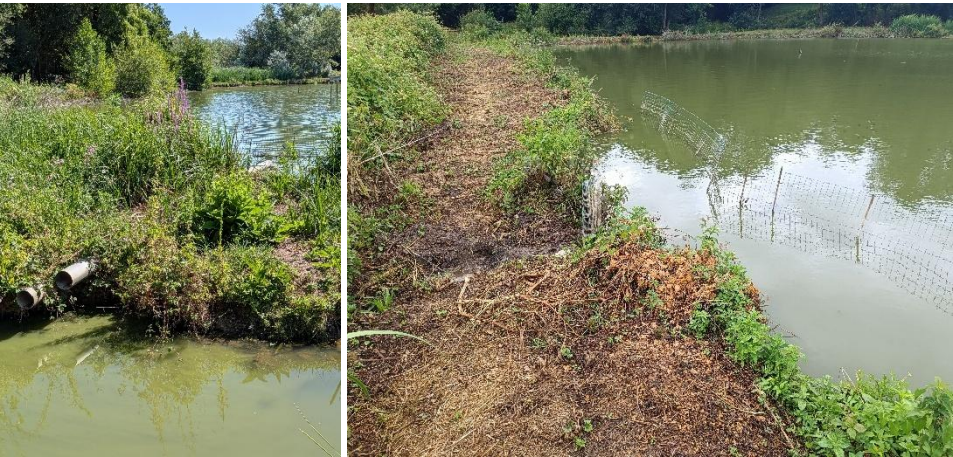
Figure 28 : Dysfonctionnements : Déchaussement des ouvrages de vidange du plan d'eau et de la digue / ragondins (CDCB juin 2026)

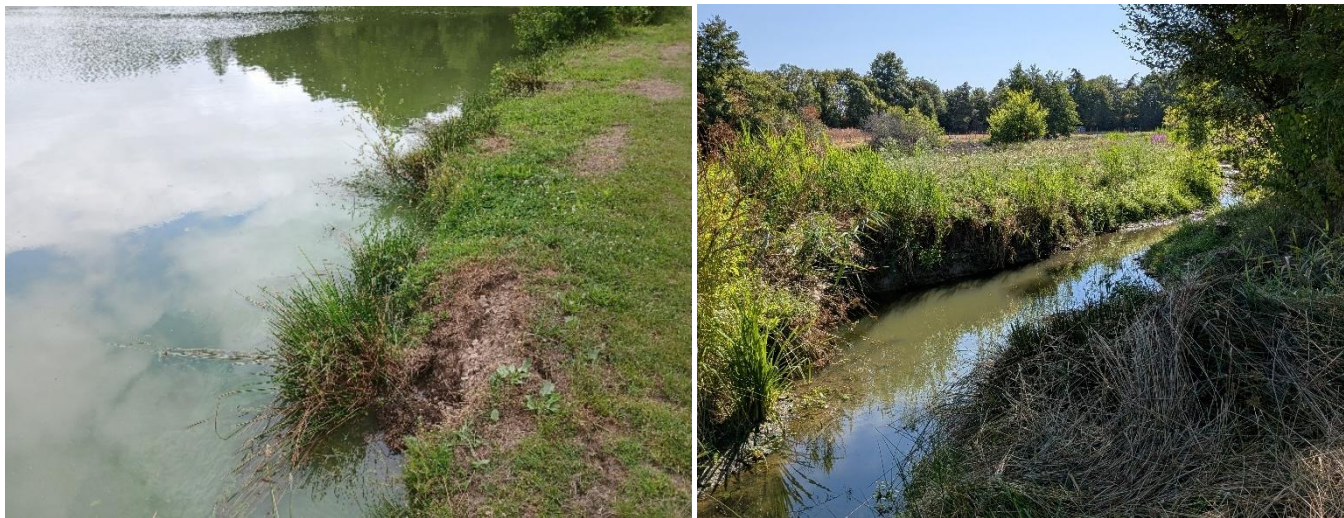
Figure 26 : Dysfonctionnements : Erosion de berges et joncs broutés par le ragondin – Digue du plan d'eau érodée et ruisseau encaissé (CDCB juin 2026)

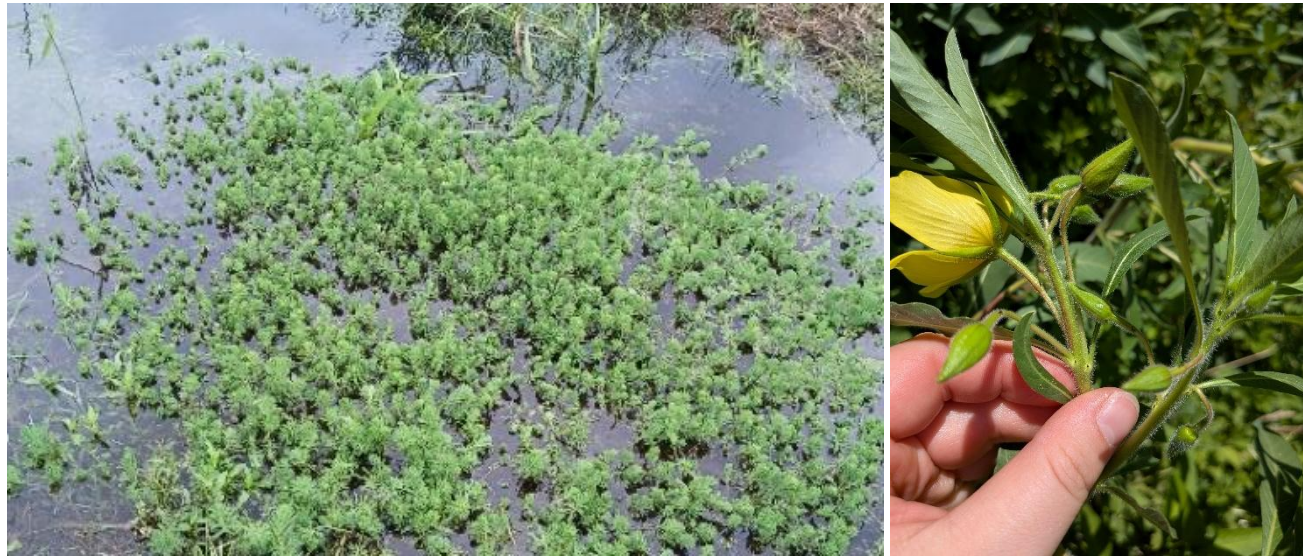
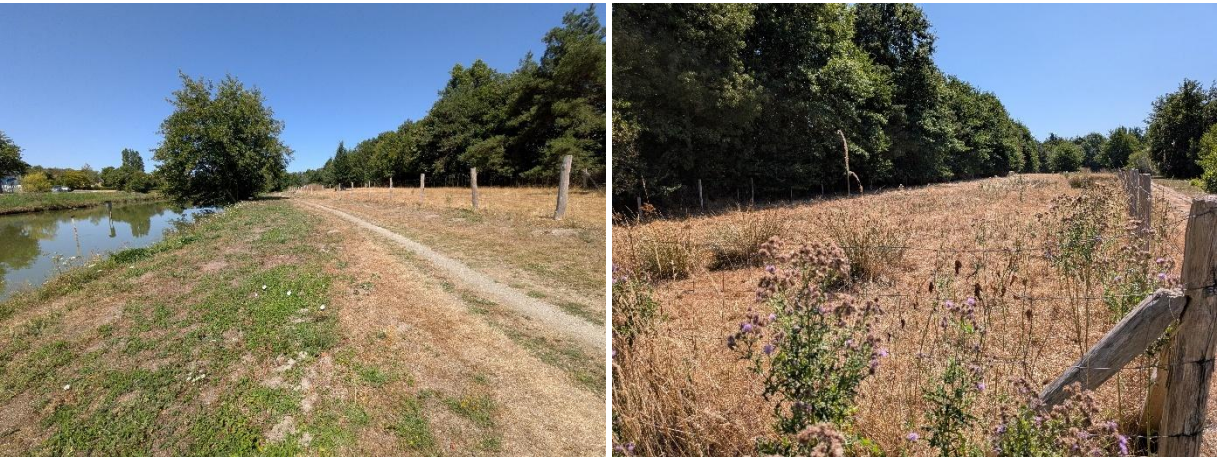
Figure 30 : Dysfonctionnements : Tassement, remblai et surpâturage constatés sur le secteur Nord du plan d'eau aval (CDCB juin 2026)

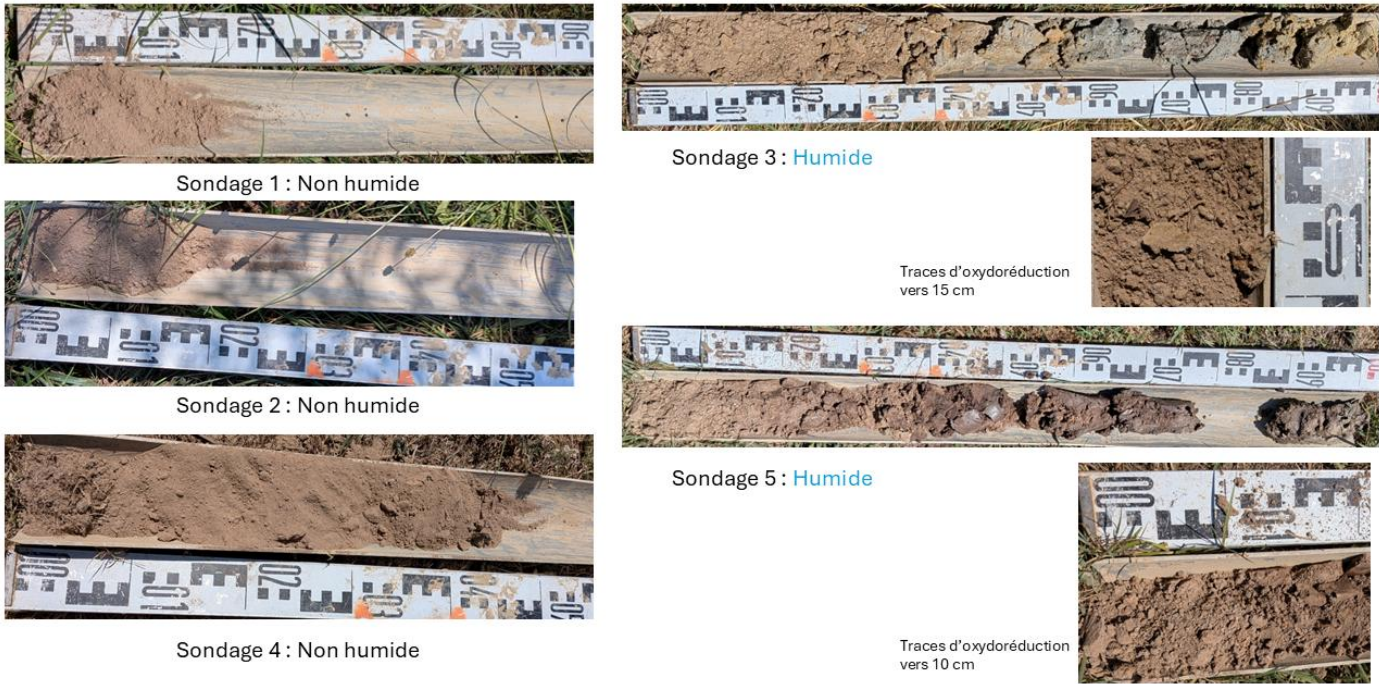
Cinq sondages ont été réalisés sur le site en juillet 2026.  
Deux sondages sont caractéristiques de zone humide : il s'agit des points 3 et 5 situés sur les berges des plans d'eau.  
Les trois autres sondages ne sont quant à eux pas caractéristiques de zone humide en l'état. Le sol est compact et indique qu'un remaniement a eu lieu.

Figure 32 : Photos des sondages pédologiques réalisés sur le site en juillet 2026 (CDCB, 2026)

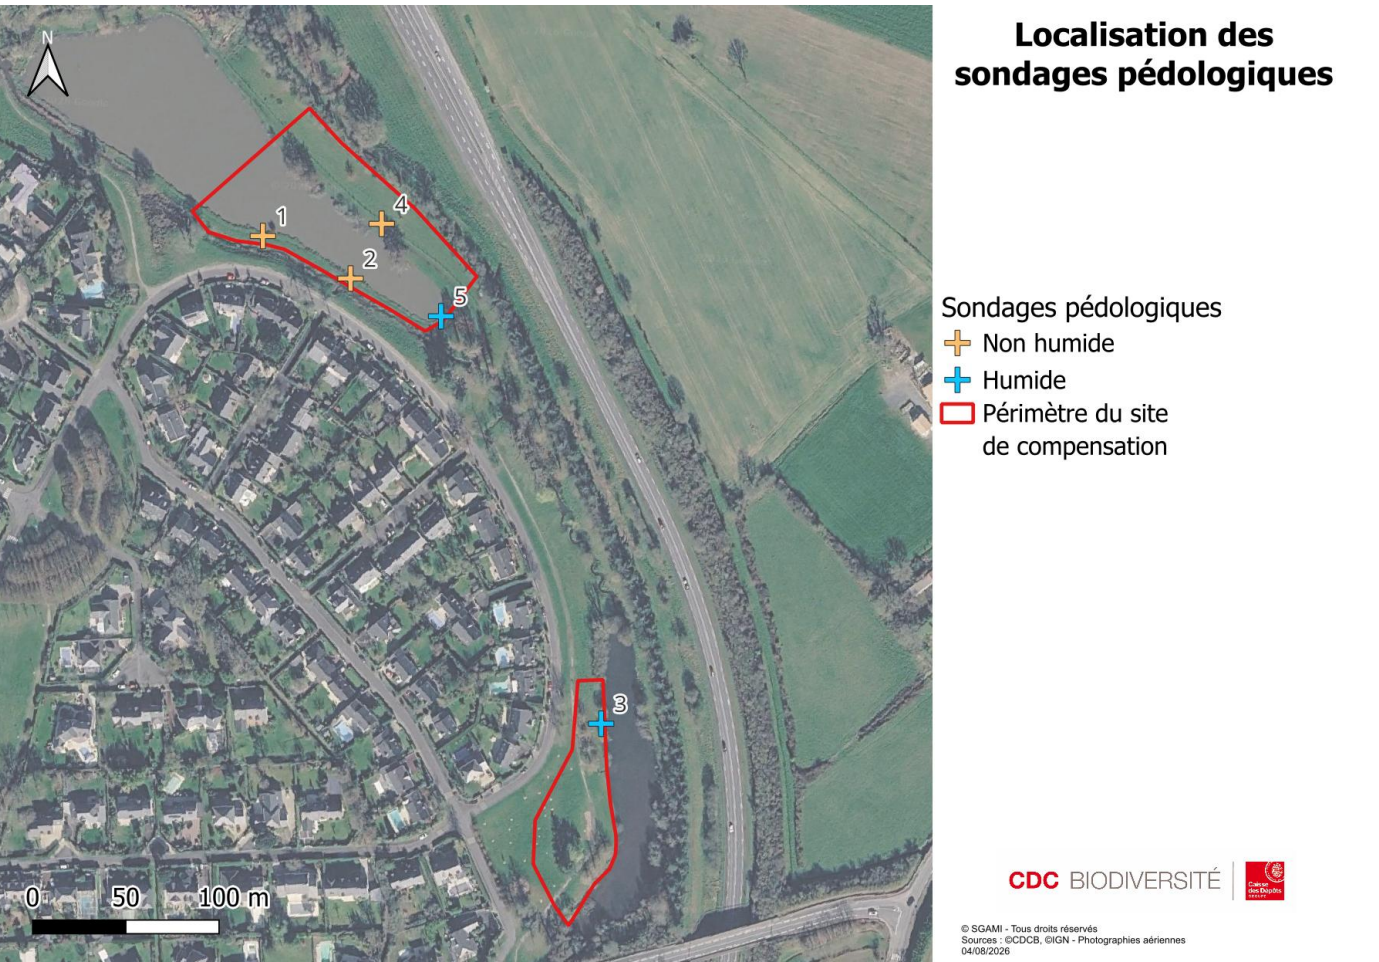
Figure 33 : Localisation des sondages pédologiques sur le site de compensation

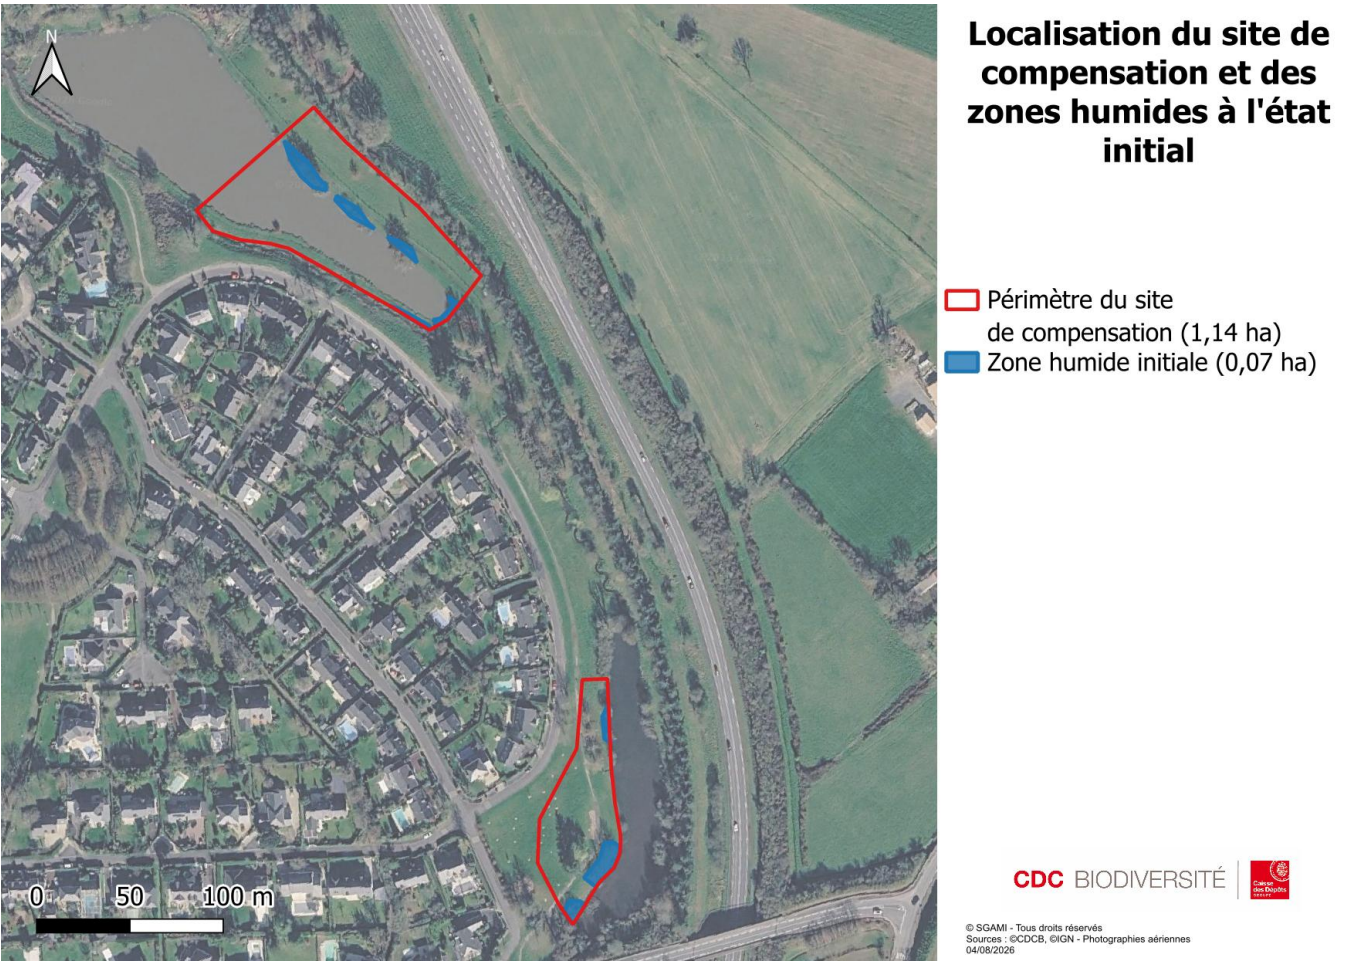
Figure 34 : Localisation des zones humides sur le site de compensation

La surface de zones humides sur l'emprise de restauration du SGAMI (pédologique et floristique) atteint 749 m² (soit 0,07 ha). Les zones humides actuelles sont possiblement sous-estimées, compte tenu de la période à laquelle les sondages pédologiques ont été réalisés. Le caractère anthropisé et remanié du plan d'eau et de ses alentours joue aussi sur la surface de zone humide actuelle.

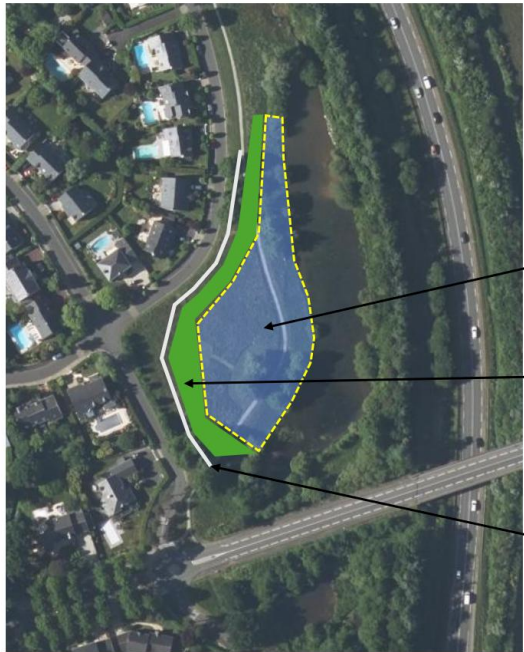
Gain surfacique de zones humides : 3000 m<sup>2</sup>

Suppression de remblais : 3000 m<sup>2</sup> / environ 3000 m<sup>3</sup> Mégaphorbiaie et roselière basse à terme

Dévoisement et reprise du sentier piéton Environ 150 m (en stabilisé)

Figure 38 : Emprise du secteur du secteur Sud valorisée en compensation - 3 000 m<sup>2</sup> (CDCB juil. 2026)

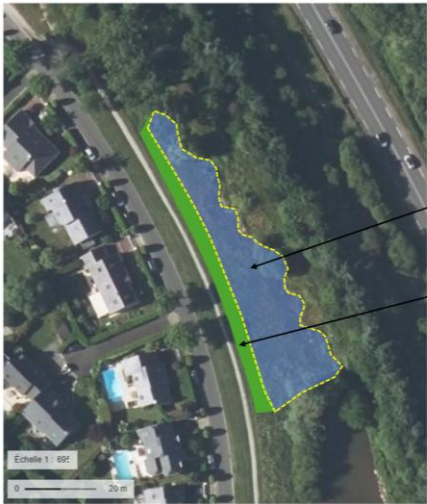
Gain surfacique de zones humides : 1000 m<sup>2</sup>

Suppression de remblais décompactage des sols 1000 m<sup>2</sup> / environ 1000 m<sup>3</sup> Mégaphorbiaie et roselière basse à terme

Talus de rattrapage du TN (3/1) 80 m / environ 120 m<sup>3</sup> Boisement arbustif à terme avec fenêtre visuelle

Figure 39 : Emprise du secteur entre les deux plans d'eau valorisée en compensation - 1 000 m<sup>2</sup> (CDCB juil. 2026)

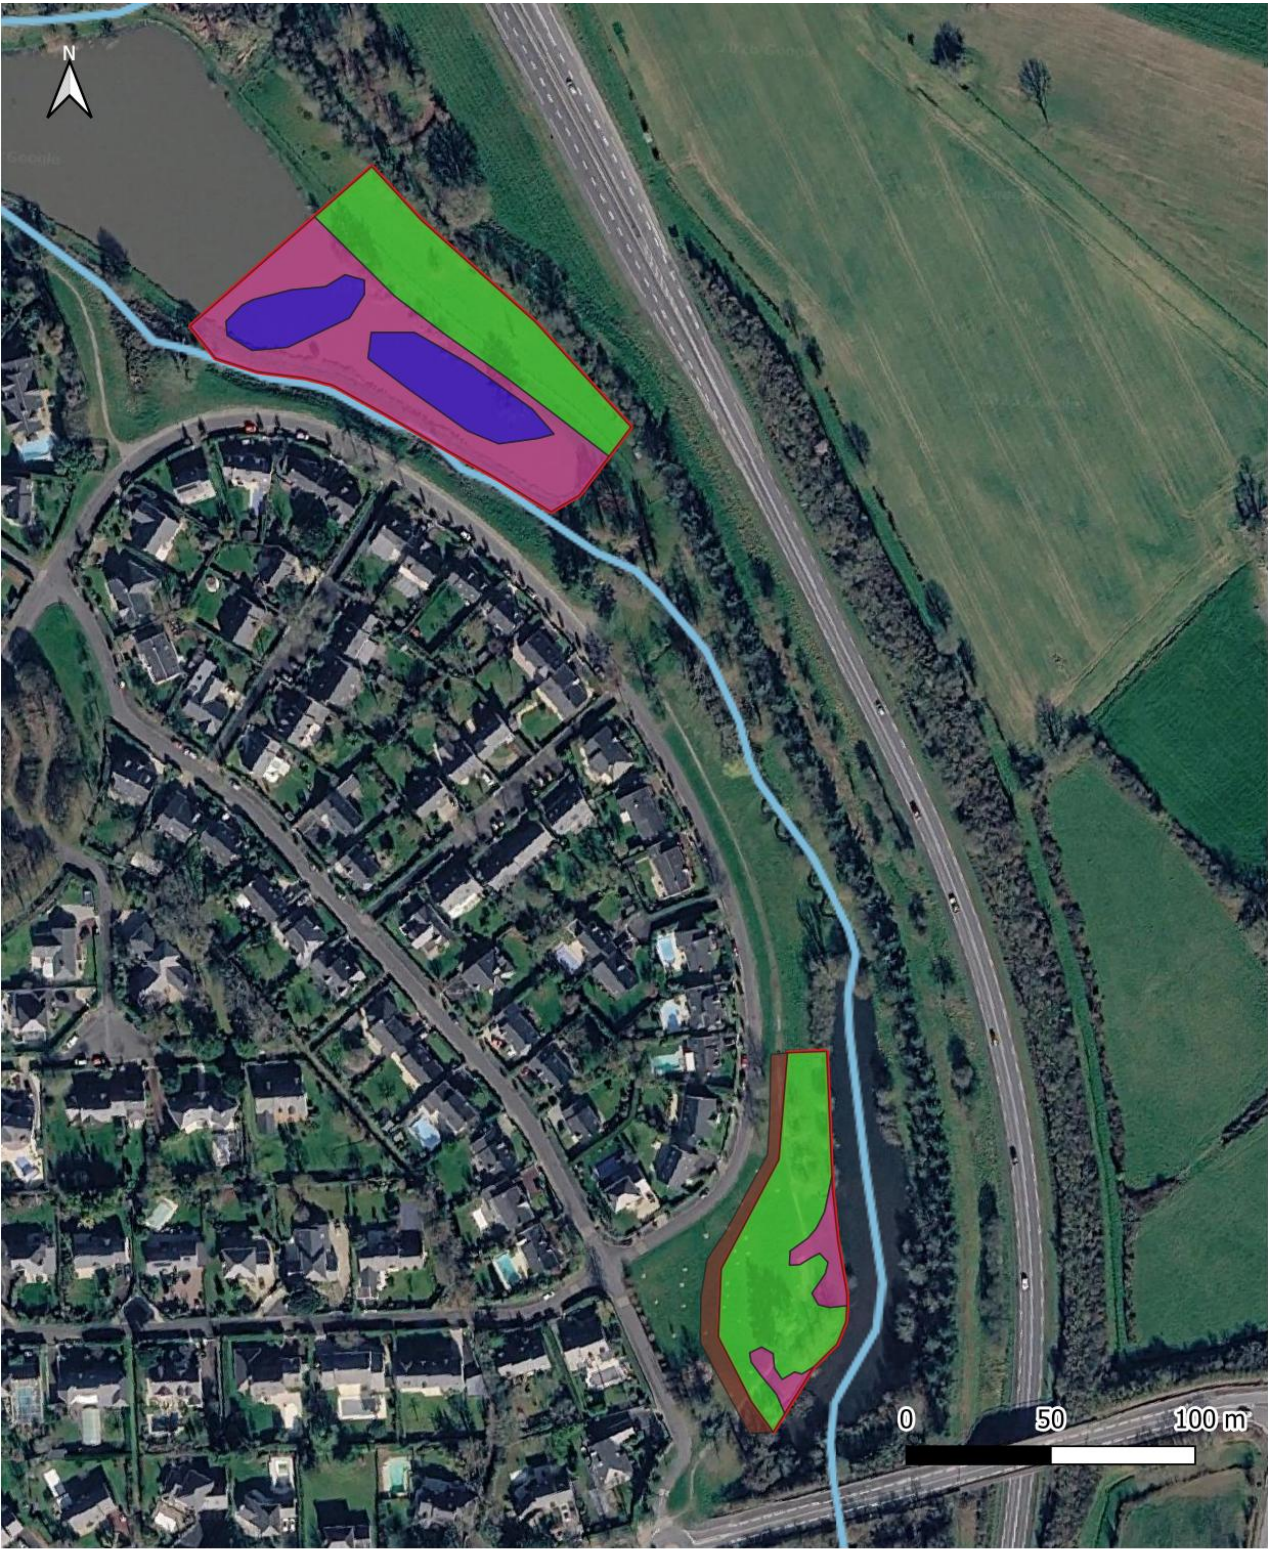
**Habitats projetés sur le site de compensation**

**Habitats projetés**

- E5.4 Mégaphorbiaie
- E3.4 Prairie humide
- C3.2 Roselière

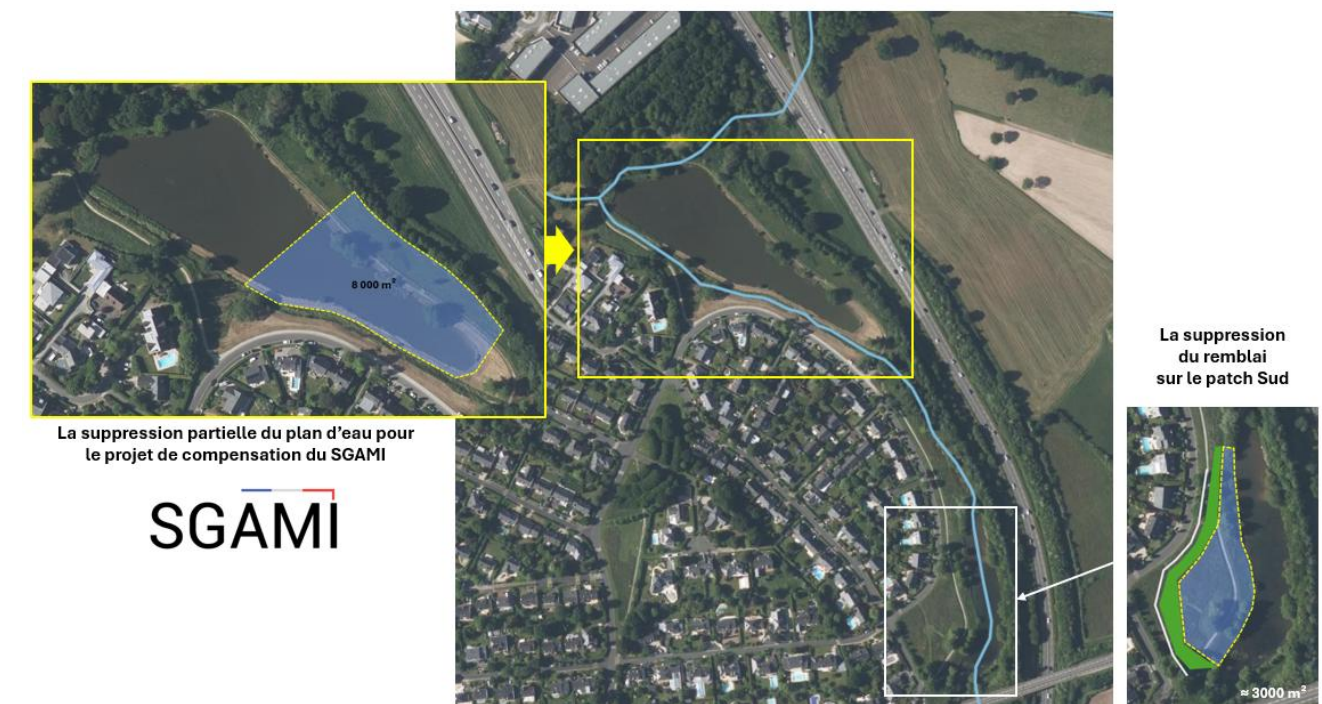
Les travaux concernant le SGAMI débuteront ainsi dès septembre 2027 avec le déblai du secteur sud du site et le remblai du plan d'eau aval sur son secteur sud également. L'objet est de pouvoir mobiliser les déblais du patch de restauration du secteur Sud du site pour combler partiellement le plan d'eau aval. Le comblement du plan d'eau sera également complété par les matériaux issus du décapage réalisé sur la prairie surpâturée. La maîtrise d'œuvre en cours sur ce projet pourra détailler l'ensemble de cette opération en justifiant notamment la nature des matériaux et la possibilité de les réutiliser dans ce contexte (si les matériaux ne pouvaient pas être repris pour cause de pollution constatée notamment, alors l'opération se fera avec l'apport de matériaux exogènes sains).

Figure 45 : Phasage et surfaces dédiées au projet de compensation du SGAMI - 11 400 m<sup>2</sup> (CDCB juil. 2026)

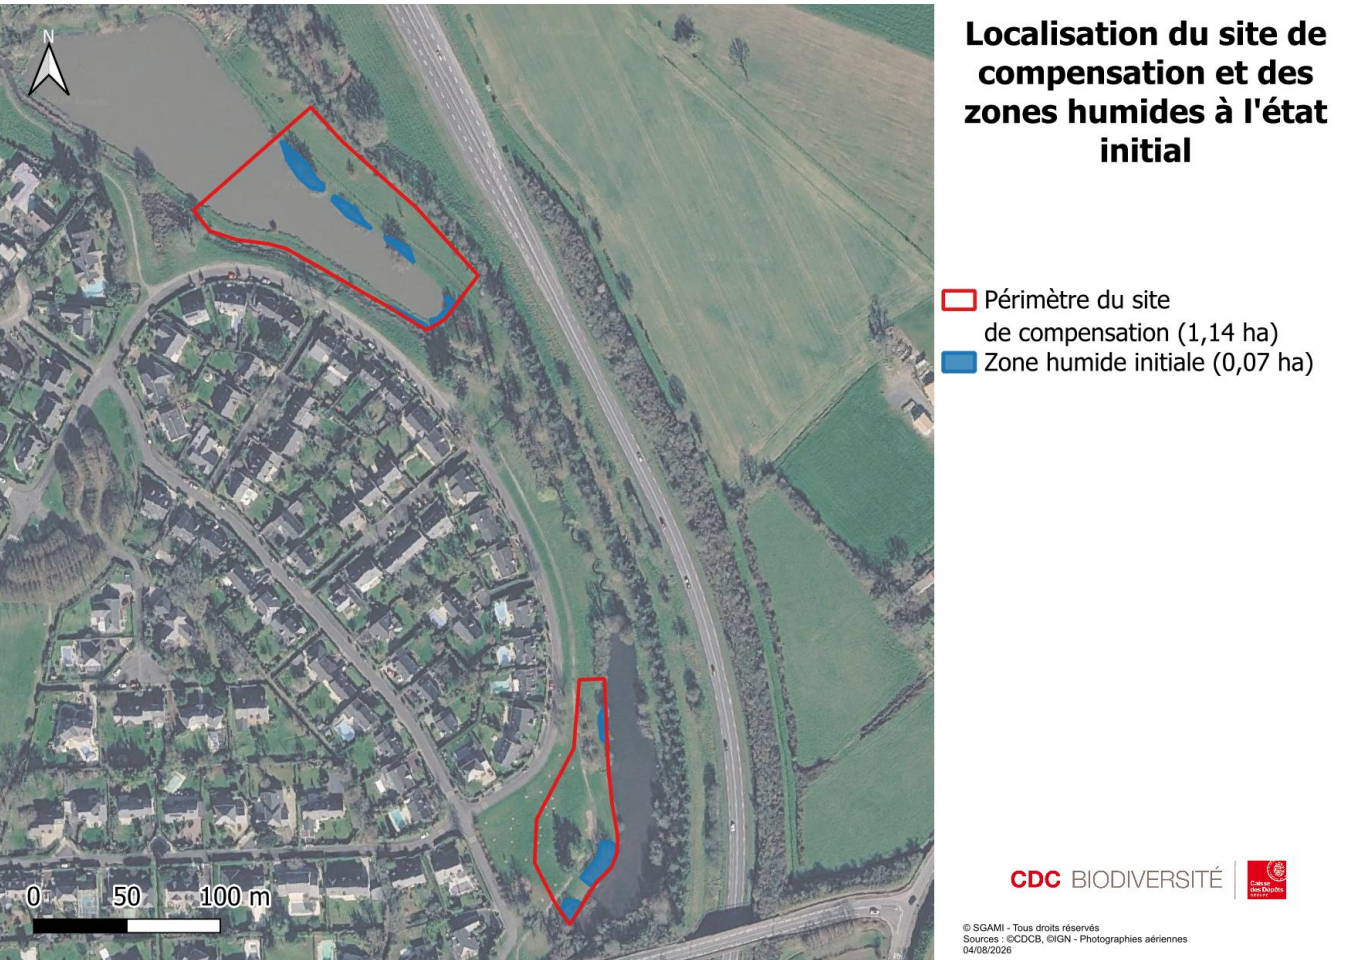
Figure 51 : Périmètres du site de compensation et des zones humides actuelles
