## Keuringsverslag van een industriële of ermee gelijkgestelde laagspanningsinstallatie

### NIET CONFORM

Garage + woongedeelte

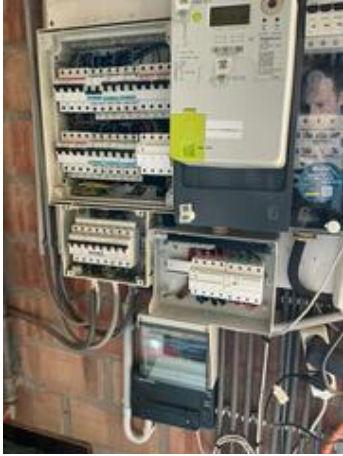
| | <p>Omschrijving: Bord 1 (Woning + Garage)</p> | |
| 1 | <p>Opmerkingen (Nederlands):</p> <p>I12.15: De schakel- en verdeelborden moeten op een duidelijke, goed zichtbare en onuitwisbare wijze worden gemarkeerd door middel van individuele markeringen. De individuele markering op elk schakel- en verdeelbord duidt aan: het volgnummer van het schakel- en verdeelbord, spanning, het aardverbindingssysteem, de te verwachten maximale kortsluitstroom, het gebruik van de filiatietechniek (Boek 1 Onderafdeling 3.1.3.3.)</p> <p>I12.04: De aanduiding van de kringen, klemmen en of schakelapparatuur ontbreekt, is onjuist of is onvolledig (Boek 1 Onderafdeling 3.1.3.1. &amp; 3.1.3.3.a. &amp; 5.1.6.1.).</p> <p>I12.03: Niet gebruikte opening(en) in het bord zijn niet afgedicht (Boek 1 Onderafdeling 5.1.4.&amp; 4.2.2.3.&amp; 5.3.5.1.a.).</p> <p>I11.03: De hoofdequipotentiale verbindingen zijn onvolledig, niet aangesloten of hebben niet de vereiste doorsnede. (Boek 1 Onderafdeling 5.4.4.1.)</p> <p>I: Een afzonderlijke differentieelstroombeschermingsinrichting met een gevoeligheid van 30mA is te plaatsen voor installaties van badkamer, wasmachine, vaatwas, droogkast en/of gelijkaardige toestellen. Deze dient ondergeschikt te zijn aan de hoofddifferentieelstroombeschermingsinrichting (Boek 1 Onderafdeling 7.1.4.1. en 4.2.4.3.)</p> | <p>Opmerkingen (Frans):</p> <p>I12.15: Les tableaux de répartition et de manoeuvre sont repérés de manière claire, bien visible et indélébile par des repérages individuels. Le repérage individuel sur chaque tableau de répartition et de manoeuvre indique: le numéro d'identification du tableau de répartition et de manoeuvre, la tension d'alimentation, le schéma de mise à la terre, le courant de court-circuit présumé maximal, l'utilisation de la technique de filiation (Livre 1 Sous-section 3.1.3.2.)</p> <p>I12.04: Le repérage des circuits(s), bornes de raccordements et/ou appareillages (interrupteur, disjoncteur,...) est absent, faux ou incomplet (Livre 1 Sous-section 3.1.3.1. &amp; 3.1.3.3.a. &amp; 5.1.6.1.).</p> <p>I12.03: Les ouvertures non utilisées du tableau ne sont pas obturées (Livre 1 Sous-section 5.1.4. &amp; 4.2.2.3. &amp; 5.3.5.1.a.).</p> <p>I11.03: Les liaisons équipotentielle principales sont incomplètes, non connectées ou ne présentent pas la section minimale requise. (Livre 1 Sous-section 5.4.4.1.)</p> <p>I15.04: La protection contre les chocs électriques par contacts indirects n'est pas assurée. La longueur ou la section du câble, le dispositif de protection et/ou le réglage ne sont pas en conformité (Livre 1 Sous-section 4.2.3.1.).</p> |

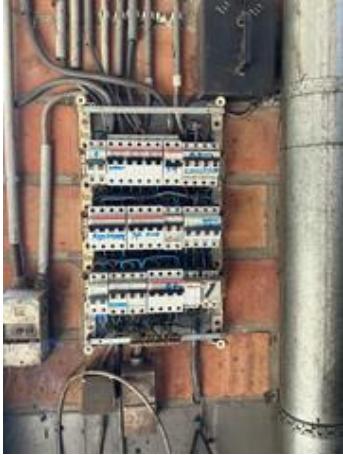
| | <p>Omschrijving: Bord 2 (garage)</p> | |
| 2 | <p>Opmerkingen (Nederlands):</p> <p>I12.15: De schakel- en verdeelborden moeten op een duidelijke, goed zichtbare en onuitwisbare wijze worden gemarkeerd door middel van individuele markeringen. De individuele markering op elk schakel- en verdeelbord duidt aan: het volgnummer van het schakel- en verdeelbord, spanning, het aardverbindingssysteem, de te verwachten maximale kortsluitstroom, het gebruik van de filiatietechniek (Boek 1 Onderafdeling 3.1.3.3.)</p> <p>I12.12: Het verdeelbord is geplaatst in een ruimte toegankelijk voor publiek en is niet afgesloten met een veiligheidssleutel en/of heeft niet de beschermingsgraad IPXX-D (Boek 1 Onderafdeling 4.2.2.3.d.).</p> <p>I12.04: De aanduiding van de kringen, klemmen en of schakelapparatuur ontbreekt, is onjuist of is onvolledig (Boek 1 Onderafdeling 3.1.3.1. &amp; 3.1.3.3.a. &amp; 5.1.6.1.).</p> <p>I12.03: Niet gebruikte opening(en) in het bord zijn niet afgedicht (Boek 1 Onderafdeling 5.1.4. &amp; 4.2.2.3. &amp; 5.3.5.1.a.).</p> <p>I13.05: De waarde van de beveiliging tegen overbelasting is niet in overeenstemming met de leiding of verbruiker stroomafwaarts (Boek 1 Onderafdeling 4.4.1.1. &amp; 4.4.1.2.).</p> <p>- Kring links onder 25A op een 2.5mm2</p> <p>I15.04: De beveiliging tegen onrechtstreekse aanraking is niet gegarandeerd : lengte - sectie, beveiliging en/of instelling zijn niet in overeenstemming (Boek 1 Onderafdeling 4.2.3.1. ).</p> <p>-Type AC is verboden in de installatie.</p> | <p>Opmerkingen (Frans):</p> <p>I12.15: Les tableaux de répartition et de manoeuvre sont repérés de manière claire, bien visible et indélébile par des repérages individuels. Le repérage individuel sur chaque tableau de répartition et de manoeuvre indique: le numéro d'identification du tableau de répartition et de manoeuvre, la tension d'alimentation, le schéma de mise à la terre, le courant de court-circuit présumé maximal, l'utilisation de la technique de filiation (Livre 1 Sous-section 3.1.3.2.)</p> <p>I12.12: Le tableau se trouve dans un endroit accessible au public et n'est pas fermé au moyen d'une serrure à clé de sécurité et/ou n'a pas le degré de protection IPXX-D (Livre 1 Sous-section 4.2.2.3.d.).</p> <p>I12.04: Le repérage des circuits(s), bornes de raccordements et/ou appareillages (interrupteur, disjoncteur,...) est absent, faux ou incomplet (Livre 1 Sous-section 3.1.3.1. &amp; 3.1.3.3.a. &amp; 5.1.6.1.).</p> <p>I12.03: Les ouvertures non utilisées du tableau ne sont pas obturées (Livre 1 Sous-section 5.1.4. &amp; 4.2.2.3. &amp; 5.3.5.1.a.).</p> <p>I13.05: L'intensité nominale (In) du dispositif de protection n'est pas adaptée à la canalisation et/ou au récepteur en aval (Livre 1 Sous-section 4.4.1.1. &amp; 4.4.1.2.).</p> <p>I15.04: La protection contre les chocs électriques par contacts indirects n'est pas assurée. La longueur ou la section du câble, le dispositif de protection et/ou le réglage ne sont pas en conformité (Livre 1 Sous-section 4.2.3.1.).</p> |
