# CERTIFICAT DE PERFORMANCE ENERGETIQUE

## Habitation individuelle

numéro : 20220825-0000619337-01-9

**Adresse** Avenue Franklin Roosevelt, 258, BP 14  
1050 Bruxelles

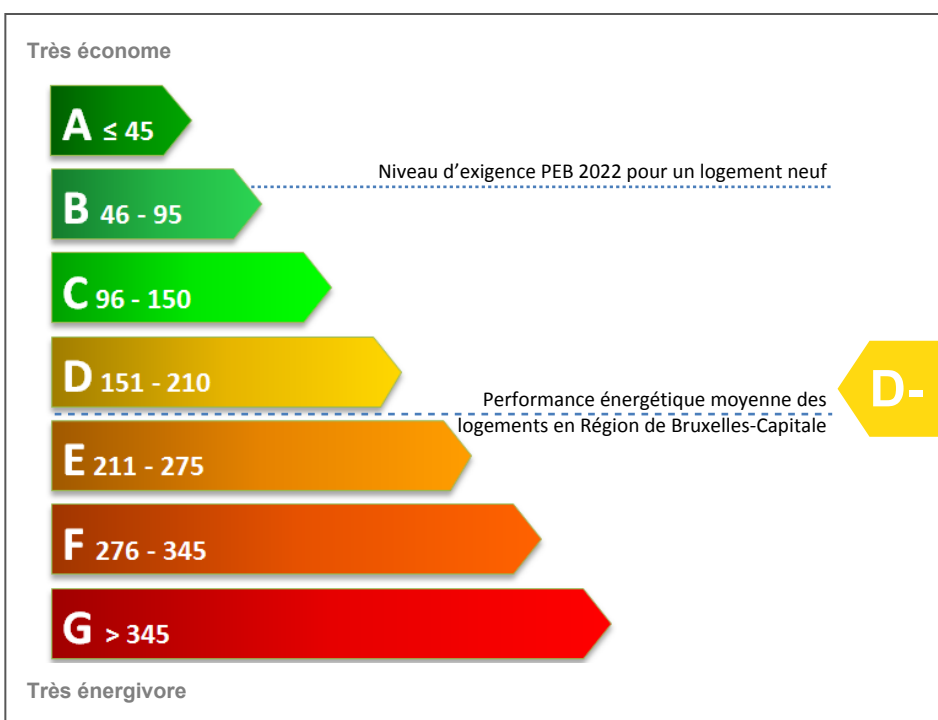
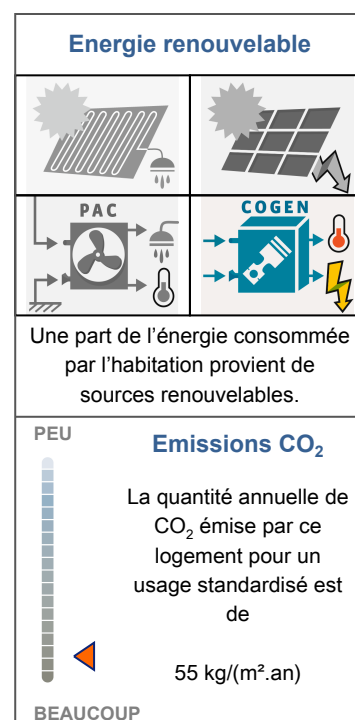
#### Classe énergétique

#### Consommation d'énergie primaire

| Consommation d'énergie primaire annuelle par m <sup>2</sup> | 206 | [kWhEP/(m <sup>2</sup> .an)] |
| Consommation d'énergie primaire annuelle totale | 20,565 | [kWhEP/an] |

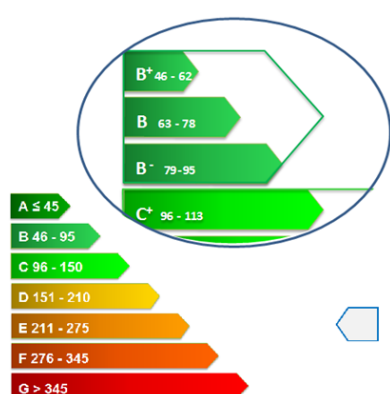
#### Classe énergétique

La classe A, pour les biens les plus économes, est subdivisée en 4 niveaux dont le A++ pour une habitation à énergie positive, c'est-à-dire celle qui produit plus d'énergie qu'elle n'en consomme. Les classes B à E sont divisées en 3 niveaux, suivies des classes F et G, pour les biens les plus énergivores.

La ligne en pointillés indiquant le « Niveau d'exigence PEB 2022 pour un logement neuf » correspond à la performance énergétique minimale qu'aurait dû atteindre votre bien s'il avait été construit en respectant les exigences PEB d'application en 2022. Depuis le 2 juillet 2008, des exigences PEB sont d'application pour les nouvelles constructions et pour les travaux de rénovation soumis à permis d'urbanisme, pour autant que ces travaux concernent l'enveloppe du bâtiment et soient de nature à influencer la performance énergétique. Plus d'informations à ce sujet via Homegrade ou sur [www.environnement.brussels/travauxPEB](http://www.environnement.brussels/travauxPEB).
