## ***Renforcement de la structure du vide sanitaire du bâtiment multiservices***

Le bâtiment qui accueille l'espace commercial du bâtiment multiservices avait fait l'objet d'une rénovation en 2015.

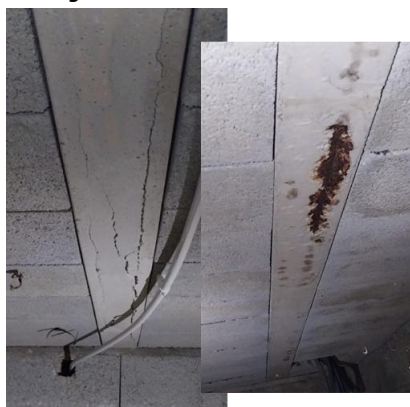
Nous avons constaté que les poutrelles de la dalle du rez-de-chaussée situées dans le vide sanitaire du bâtiment présentent des dégradations telles que des fissures et de l'oxydation sur la structure en fer.

Les poutrelles corrodées ou fissurées ont été renforcées et une ventilation naturelle a été créée afin de limiter la présence d'humidité. Ces réalisations permettront de pérenniser la structure du bâtiment.
