Felben-Wellhausen Wellenberg, Schlossscheune

Gebäude Nr. 2
Statische Sanierung
und Umnutzung

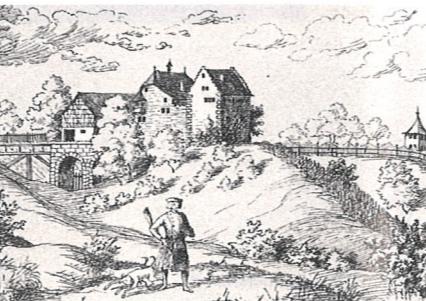
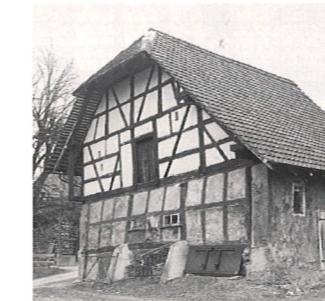
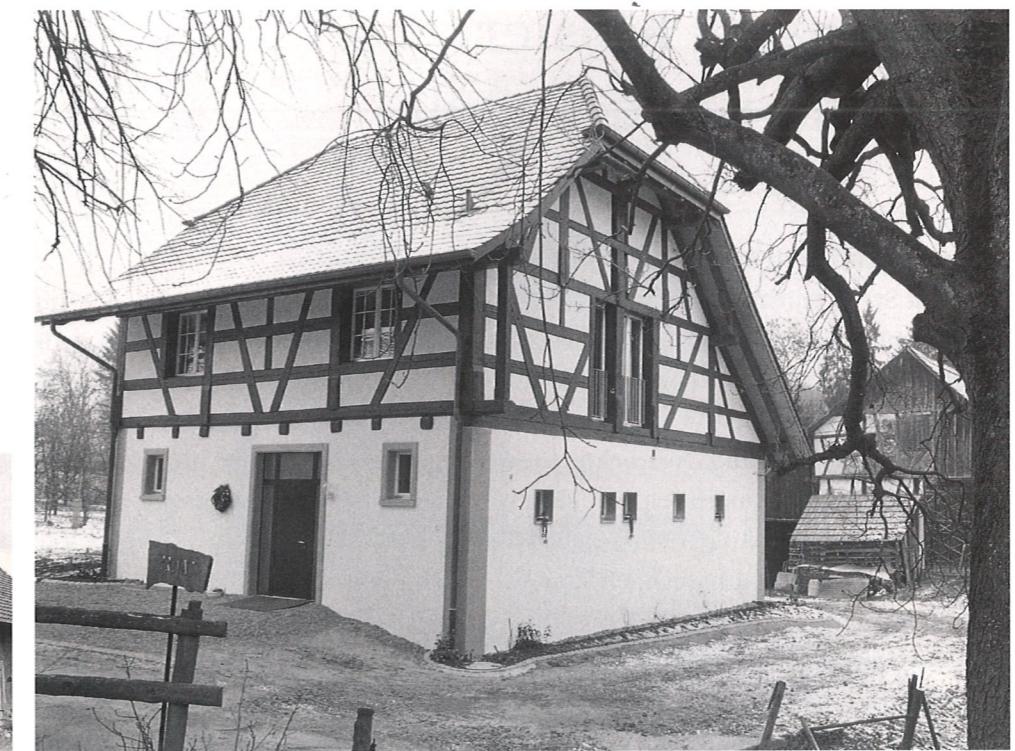
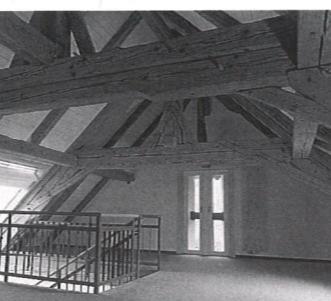
Das stark zerfallene und verformte Mauerwerk im Erdgeschoss stand im Gegensatz zur darüberliegenden originalen Fachwerk- und Dachkonstruktion von (vermutlich) 1671; teilweise war nur noch wenig Bausubstanz greifbar. Dennoch war der Erhalt dieses Baudenkmals anzustreben, allein wegen der Bedeutung im Ensemble. Die Lösung einer Wohnnutzung zeichnete sich ab, als die junge Generation der Besitzerfamilie ein eigenes Heim suchte. Durch die Umwandlung der Scheune in ein Einfamilienhaus konnte gleichzeitig das Schloss von stärkerer Nutzung entlastet und vor zusätzlichen Einbauten bewahrt werden. Eine Scheune besteht ihrer Funktion gemäss im wesentlichen aus Wänden und Dach. Entsprechend bietet das grosse umbaute Volumen viele Möglichkeiten, der ‚leere‘ Innenraum lässt freie Hand für eine Umnutzung.

Durch den langen Gebrauch als Stall war allerdings die gemauerte Substanz des Gebäudes weitgehend zerfallen, nur das Holzwerk hatte überdauert. Das alte Fachwerk wurde auf ein neues Fundament und neue Erdgeschossmauern gestellt. Das als Wohnung genutzte Innere ist ein Neubau. Eine gute Belichtung war – wie praktisch immer bei Scheunenumbauten – nicht einfach zu erzielen. Die Öffnungen dürfen die Fachwerkkonstruktion nicht zerstören, die Dachhaut sollte möglichst geschlossen bleiben. Eine zusätzliche Einschränkung bedeutete das bestehende Krüppelwalmdach. Zur Lösung wurden Lichtöffnungen in Fassade und Dachfläche auf der hofabgewandten Westseite platziert.
