## LETTRE D'INFORMATION N°2022/04

Ce numéro 4 de notre lettre d'information a un caractère particulier, car il est consacré aux travaux de restauration du maître-autel.

### Constat d'état sommaire et actions proposées.

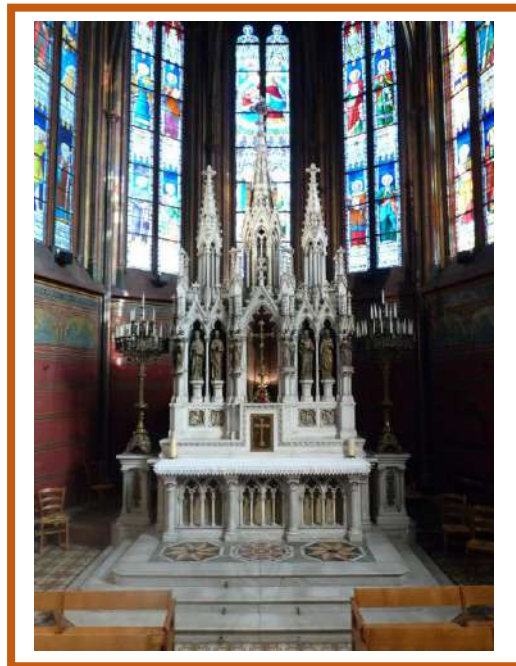
Cet autel du XIXe siècle, de style néo-gothique, est l'œuvre de l'architecte Claude JACQUEMIN et a été acquis lors de l'exposition universelle de 1867. Il est devancé d'un emmarchement décoré de motifs réalisé avec différents marbres de couleur.

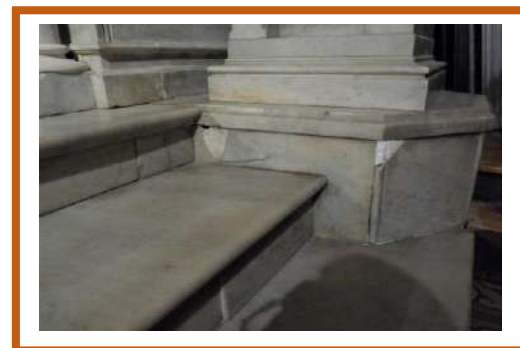
L'ensemble présente globalement un bon état de conservation. Les sculptures des niches et leurs socles ne sont pas fixés, il s'agit de pose simple. La main d'une des sculptures est manquante (niche droite).

Du point de vue de la structure, d'une manière générale, l'état de conservation est bon. Toutefois, on notera des anciennes fissures ainsi que plusieurs éléments cassés qui ont parfois été repris en plâtre, en particulier sur les côtés du maître-autel. De même, d'anciennes restaurations sont visibles : des éléments ont été recollés avec un adhésif brun et épais, et/ou un mastic beige avec un fort décalage et des débordements.

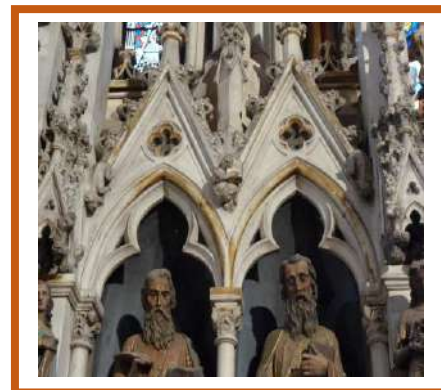
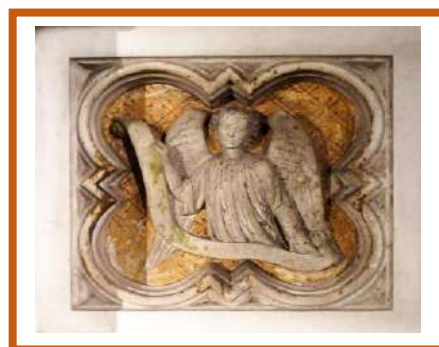
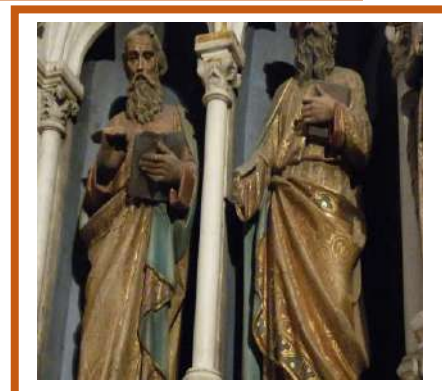
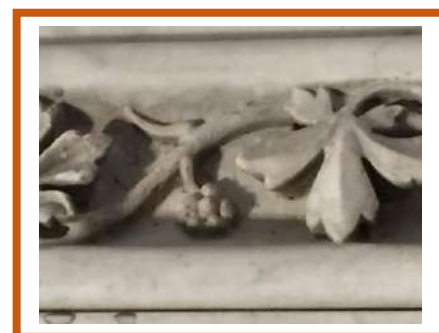
Du point de vue de la surface, plusieurs altérations sont à noter :

- a) Un empoussièrement de la surface.
- b) Un encrassement très important : certaines zones présentent de larges traînées de suie.
- c) Une perte des décors dorés due probablement au nettoyage non approprié de ces zones. En effet, certaines parties ne présentent plus de dorure et apparaissent blanches ce qui crée une incohérence visuelle.

- d) La polychromie de certaines scènes dans les quadrilobes est également lacunaire. Les phylactères des scènes présentent des traces d'oxyde cuivreux.

- e) Un noircissement important particulièrement prononcé sur les sculptures. Ce noircissement est probablement dû à la combustion de cierges et à un ancien système de chauffage.

- f) La polychromie bleue des niches a tendance à s'écailler, des lacunes ainsi que des soulèvements ont été localement constatés. Des auréoles d'humidité sont visibles.

- g) La main de Saint Marc est manquante. Elle devait probablement tenir une plume. Elle sera restituée par moulage de la main d'un autre et adaptée et réalisée en plâtre renforcé puis retouchée.  
Les marches sont composées d'un assemblage de plusieurs marbres colorés. Certains éléments sont manquants (3 cabochons en marbre vert). Ils seront restitués en marbre.  
Un plaquage abimé est mobile sur l'une des marches. L'ensemble est très encrassé. La surface a probablement été traitée avec un revêtement de protection du commerce.

- h) La frise autour du tabernacle, qui était dorée à l'origine, sera réalisée à la feuille d'or à la mixtion.
- i) La restitution des choux/pommes/pompons décoratifs des arcatures manquantes sera faite après moulage des autres pompons encore en place. Ils seront réalisés en poudre de marbre et chaux. Une finition en cire Tecero-Wachs® 30410 teintée dans la masse pourra être utilisée
