# RISANAMENTO DELLE CONDUTTURE DELL'ACQUA POTABILE CON ANROSAN

## PURTROPPO, LE CONDUTTURE DELL'ACQUA POTABILE NON SONO ETERNE E POSSONO DIVENTARE UN FATTORE DI RISCHIO

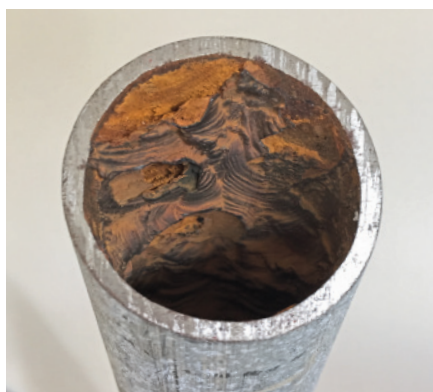
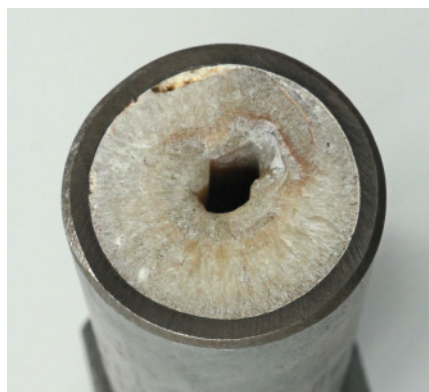
### Condutture dell'acqua potabile in ferro

Con il tempo sono soggette a corrosione, cosa che può avere come conseguenza forti incrostazioni (immagine a sinistra) ed estese calcificazioni (immagine centrale).

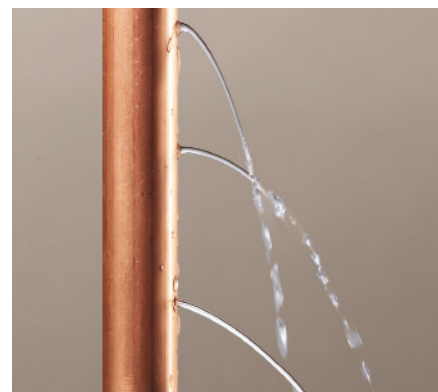
### Condutture in rame

Con il passare del tempo sono soggette a corrosione perforante, vale a dire alla formazione di punti di corrosione, che ne pregiudica la tenuta stagna. Danni dovuti all'acqua sono la conseguenza.

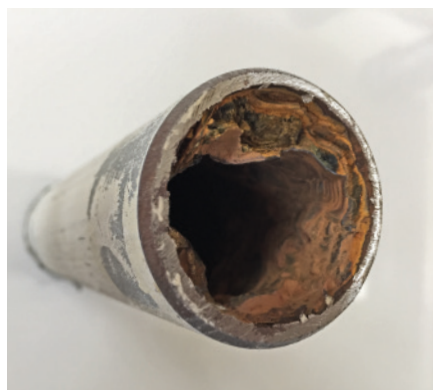
Tubo corrosivo e incrostato

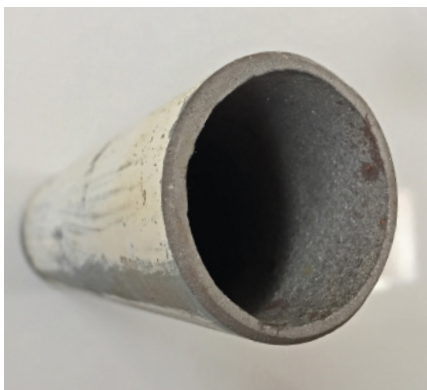
Tubo ripulito

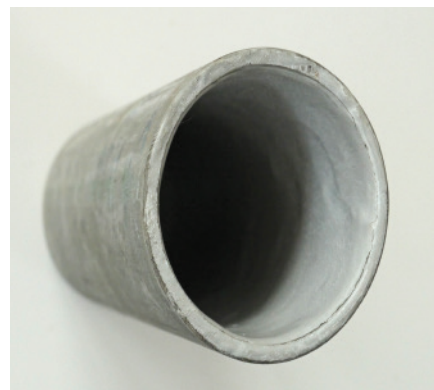
Tubo rivestito con ANROSAN

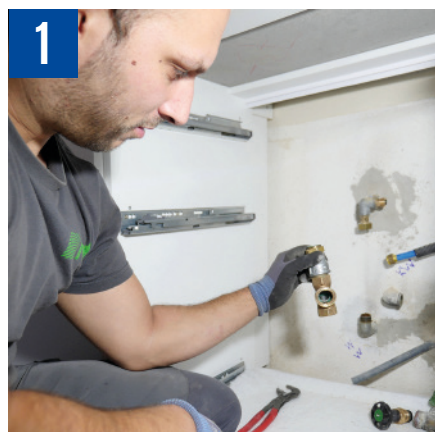
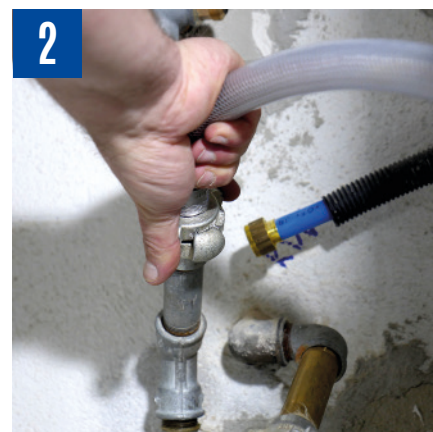
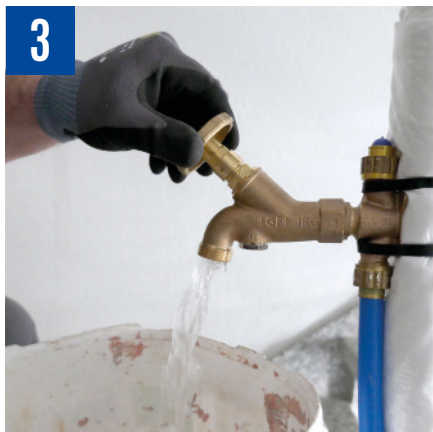
## Preparativi

All'inizio del risanamento si procede allo smontaggio della rubinetteria (1) e al montaggio degli allacciamenti per le apparecchiature tecniche (2).

sciare tracce dopo la conclusione dei lavori. Una soluzione provvisoria per l'acqua potabile (3) garantisce l'utilizzo dell'edificio pressoché senza limitazioni.

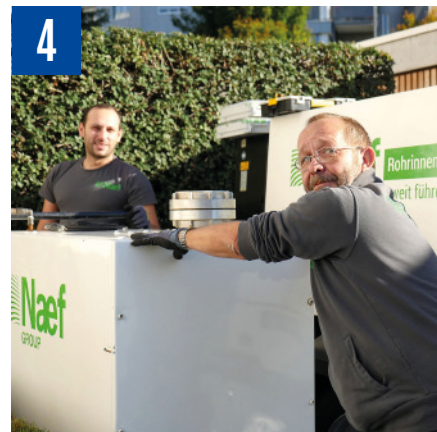
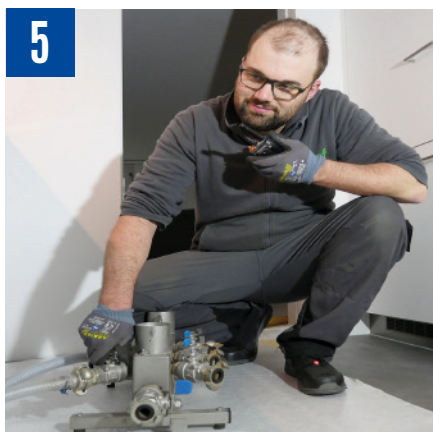
### **Pulizia preliminare e asciugatura**

Dopo che i nostri specialisti si sono preparati con le loro apparecchiature (4), tutte le tubazioni vengono ripulite minuziosamente e asciugate dall'interno con aria compressa (5).

L'acqua residua viene soffiata fuori dal sistema tramite aria compressa speciale, dopodiché viene adeguatamente smaltita.

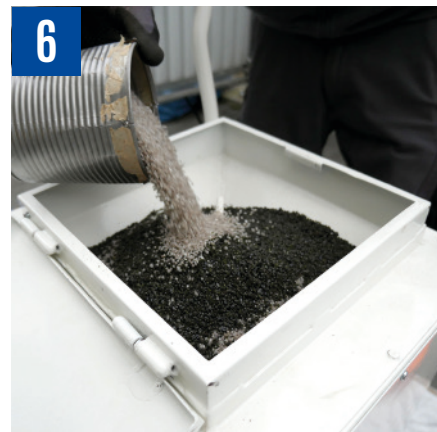
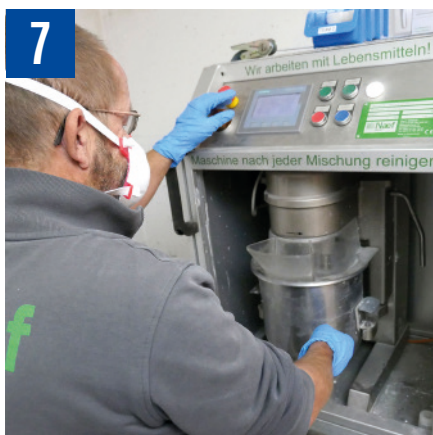
### **Microrettifica dei tubi**

La rimozione di residui di fango e incrostazioni si effettua con una miscela abrasiva naturale (6), preparata di volta in volta per il caso specifico e soffiata contro le pareti interne dei tubi mediante aria compressa. L'eliminazione delle incrostazioni viene verificata endoscopicamente.

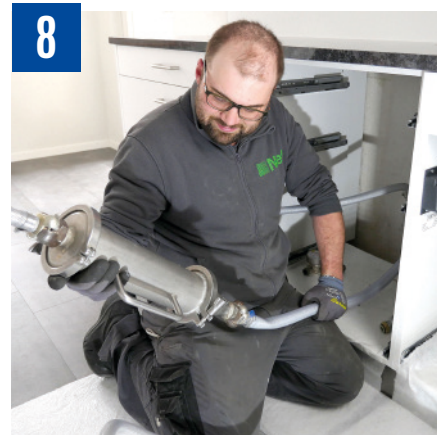
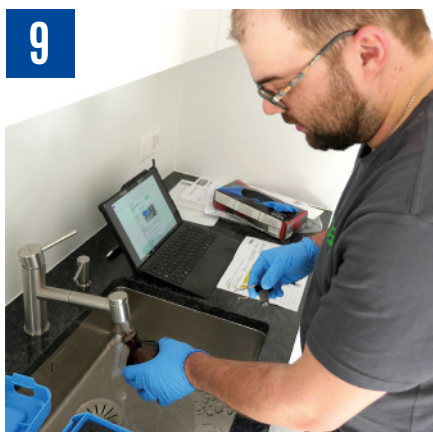
### **Rivestimento di precisione**

A questo punto, una miscelatrice e dosatrice automatica predispone la quantità precisa di materiale di rivestimento (7).

Il materiale viene disperso tramite corrente d'aria, scorre attraverso i tubi e sigilla uniformemente le loro pareti dall'interno (8).
