# ASSAINIR LE CHAUFFAGE AU SOL AVEC LE HAT-SYSTEM

# ■ SI VOTRE CHAUFFAGE AU SOL A PLUS DE 35 ANS, SOYEZ PRUDENT!

# ■ GRÂCE AU HAT-SYSTEM ORIGINAL, L'ASSAINISSEMENT EST SILENCIEUX, PROPRE ET GARANTI!

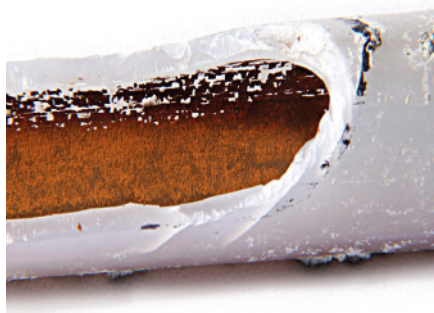
L'évaporation des stabilisants contenus dans le plastique dont sont faits les tuyaux de chauffage au sol constitue le processus de vieillissement, qui est accéléré par les facteurs suivants:

Les conduites de chauffage au sol installées dans les années 1970 à 1990 sont généralement composées de plastique simple qui se fragilise et s'encrasse au fil des ans et du fait de facteurs externes. Une analyse complète et sérieuse de l'état permettra de déterminer si votre système est concerné et si un assainissement par le HAT-System est possible.

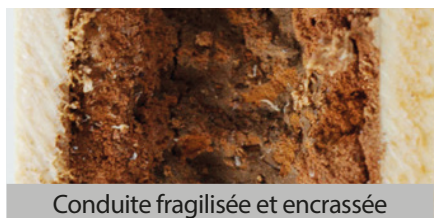
Conduite fragilisée et encrassée

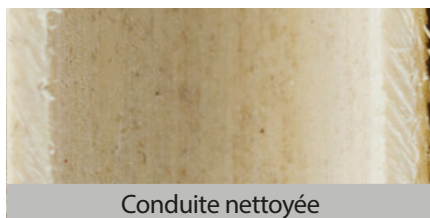
Conduite nettoyée

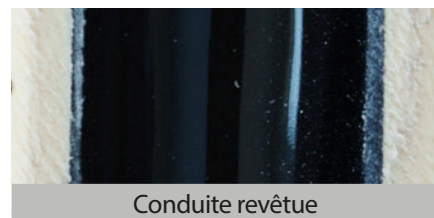
Conduite revêtue

30 ans de plus à la clé pour vos conduites, car l'assainissement avec le HAT-System est complet. Le nouveau revêtement intérieur arrête le processus de vieillissement des conduites et vous

confère tous les avantages d'un nouveau chauffage au sol. La pénétration d'oxygène est réduite au minimum absolu. En atteste la satisfaction à la norme DIN 4726. La corrosion est rendue quasi-

ment impossible. Le revêtement protège également contre la fragilisation, et le remplacement de composants pertinents du système assure un fonctionnement impeccable pendant des années.

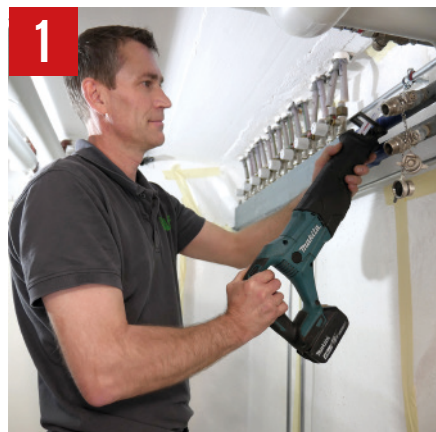
Avant les travaux, notre spécialiste en chauffage passe chez vous pour vidanger le système de chauffage et démonter les vieux collecteurs de chauffage (1).

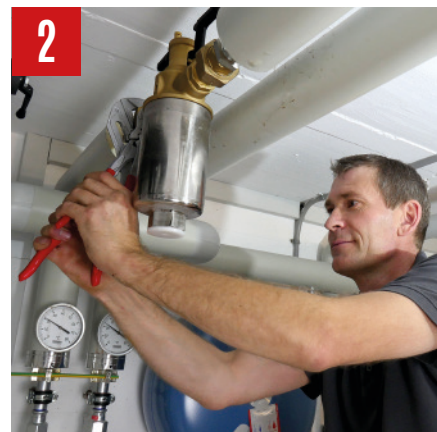
Si nécessaire, un filtre à flux magnétique est également installé, dont nous pouvons assurer, sur demande, sa maintenance annuelle (2).

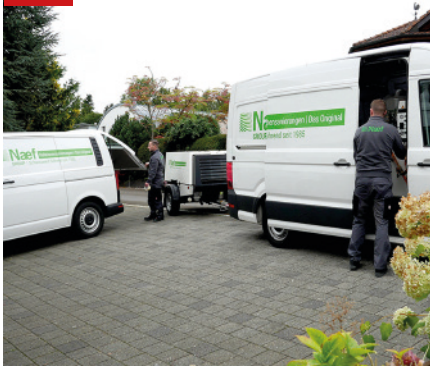
3

Lorsque les travaux préparatoires sont terminés, notre équipe de rénovation se rendra à vous (3).

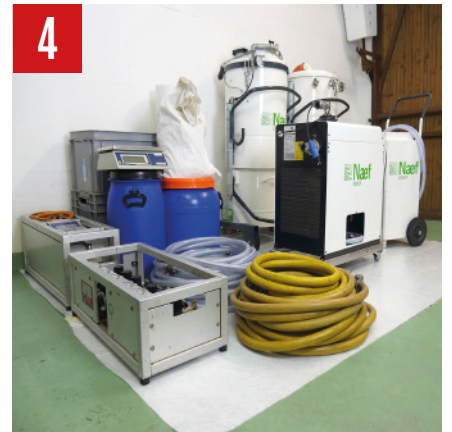
4

Une fois nos experts et leurs appareils installés (4), les zones de travail sont, dans un premier temps, soigneusement recouvertes (5).

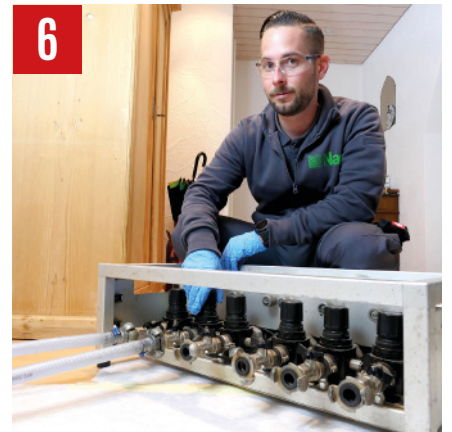
6

Un assainissement avec le HAT-System commence par un nettoyage intérieur minutieux des conduites (6). De l'air comprimé spécial permet d'évacuer proprement l'eau résiduelle du système de chauffage.

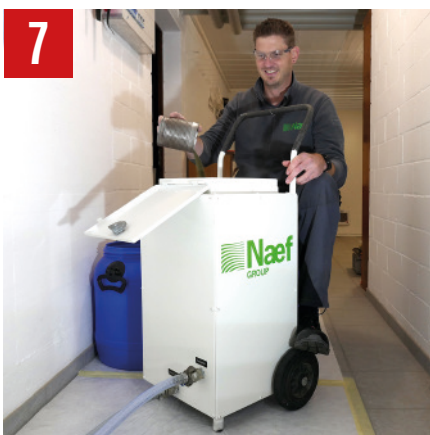
7

Un mélange abrasif naturel (7) et adapté au cas par cas, injecté par air comprimé, est pressé contre les parois internes des conduites et vient éliminer les résidus de boues et les dépôts. Les conduites sont ainsi polies et nettes.

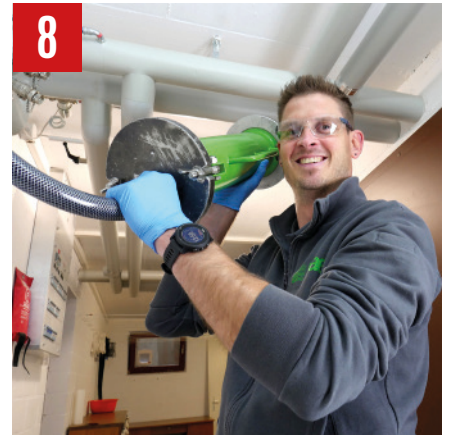
8

Un mélangeur-doseur complètement automatique prépare ensuite la quantité requise de revêtement. Le matériau est dispersé par jet d'air, parcourt les conduites et enduit de manière homogène les parois intérieures (8).

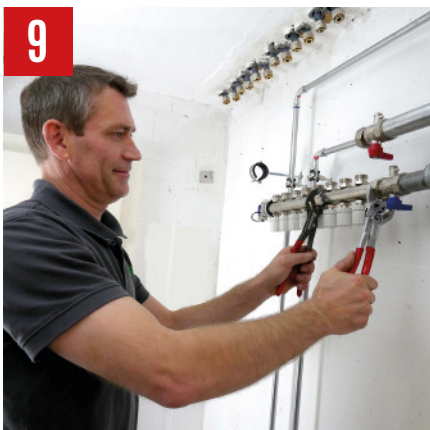
9

48 heures plus tard, le matériau a durci. Les nouveaux composants sont montés (9) et le chauffage au sol peut être remis en service (10).

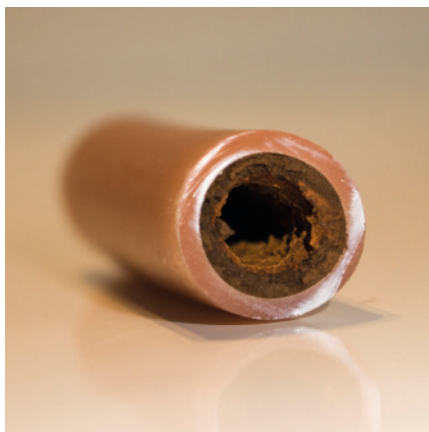
### Etanchéité selon la norme DIN 4726

L'étanchéité d'une conduite empêche la corrosion et l'encrassement. Pour qu'une conduite de chauffage soit considérée comme étanche à la diffusion selon la norme DIN 4726, l'apport d'oxygène ne doit pas dépasser la valeur limite de 0,32 mg/m<sup>2</sup>. Dans les chauffages au sol plus modernes, installés à partir de 1990 environ, les conduites utilisées sont pour la plupart composées de différentes couches de plastique avec un noyau en aluminium. Elles sont étanches à la diffusion selon la norme DIN 4726, de sorte que l'encrassement ne peut pas se produire. **Cela est également valable pour un chauffage au sol assaini avec le HAT-System.**

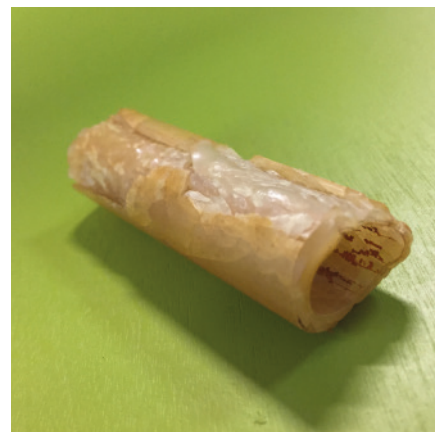
### Encrassement

L'encrassement (les boues) est toujours associé à la présence d'oxygène dans l'eau de chauffage. L'oxygène se diffuse à travers le sol dans les conduites de chauffage et pénètre dans l'eau de chauffage. L'oxygène attaque les parois et fait corroder les parties métalliques du circuit de chauffage. Les conduites de chauffage en plastique, comme celles montées dans les années 1970 et 1980, sont particulièrement concernées par l'encrassement. On estime que 50% de tous les systèmes de chauffage au sol de cette période sont sévèrement affectés et présentent des pertes d'efficacité élevées. **Le processus de nettoyage avec le HAT-System élimine complètement l'encrassement.**

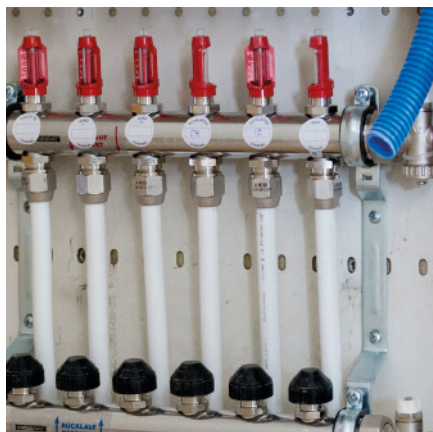
### Etiquetage des collecteurs

Il s'avère qu'environ 10% de tous les circuits de chauffage sont mal étiquetés. Le marquage correct des circuits est déterminant pour une bonne régulation du système. **Pendant le processus de jet de sable, dans le cadre de l'assainissement avec le HAT-System, le tracé exact de la tuyauterie est enregistré et la distribution des pièces est ajustée si nécessaire.**

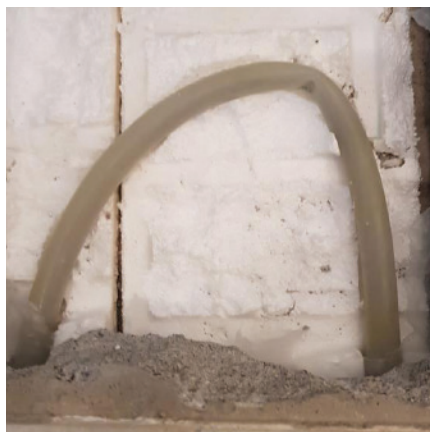
### Longueurs excessives

Selon les prescriptions d'installation, les circuits de chauffage ne doivent pas dépasser une longueur de 100 mètres, faute de quoi le chauffage des pièces d'habitation sera insuffisant, car l'eau de chauffage se refroidit considérablement dans une conduite de longueur excessive. Environ 10% de l'ensemble des chauffages au sol présentent une longueur excessive. **Le procédé d'assainissement avec le HAT-System identifie avec précision les longueurs et les prend par la suite en compte lors du nouveau réglage du système.**

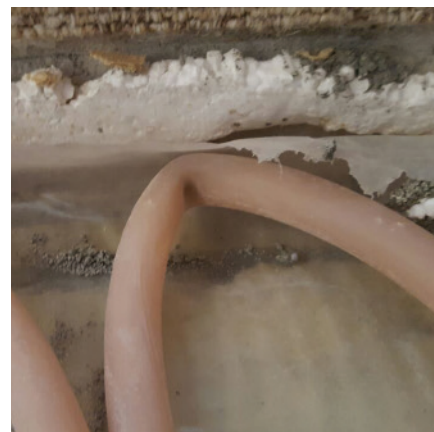
### Coudes

Les coudes se produisent lors de la pose, c'est-à-dire la construction. Près de 20% de tous les chauffages au sol présentent un défaut de ce type. Résultat, avec le temps, les pièces concernées ne sont plus chauffées correctement ou ne l'ont même jamais été depuis la pose. **Grâce à Knickfinder, une invention de Naef GROUP, il est possible de localiser avec précision des coudes jusqu'à cinq centimètres.**
